## 폐수집수조 내 인화성가스 폭발사고

## 『폐수집수조 내 인화성가스 폭발사고』 사례 연구

2015-전문기술총괄-610

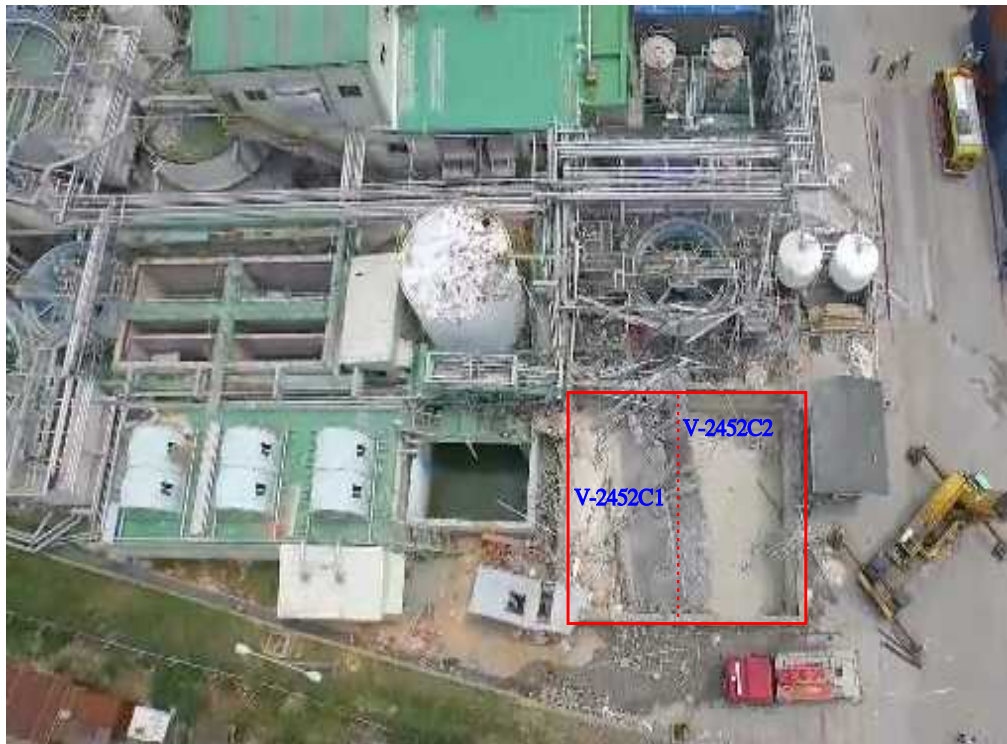
[사진 1] 사고 발생 폐수처리장 폐수집수조

2015년 7월 3일(금) 09:16분경 울산 남구 소재 ○○(주) 울산2공장 폐수처리장의 폐수 및 악취제거 환경설비 개선공사를 위하여 고농도 폐수 집수조 상부에서 폐수 이송배관 연결작업을 하던 중 폐수집수조 내부에서 폭발이 발생하여 외주 협력업체 근로자 6명이 사망하고, 인근 출하장 경비실 경비원 1명이 부상을 입은 사고이다.

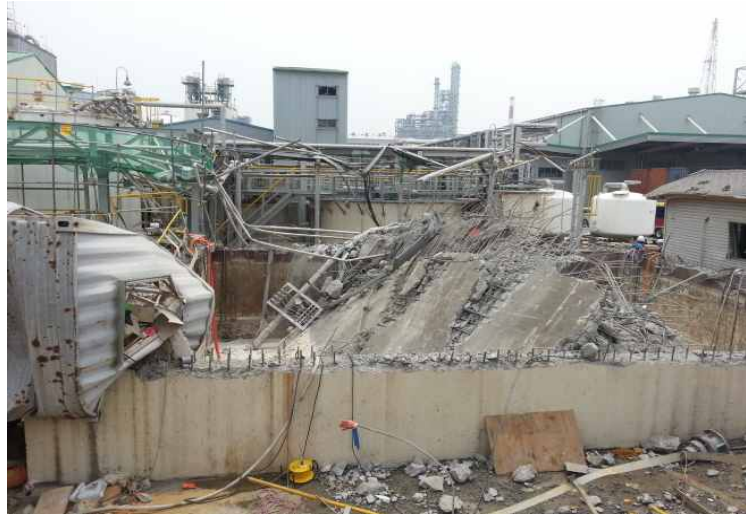
[사진 2] 폭발사고로 완파된 폐수집수조(V-2452C1/C2)

- 폐수집수조 완파

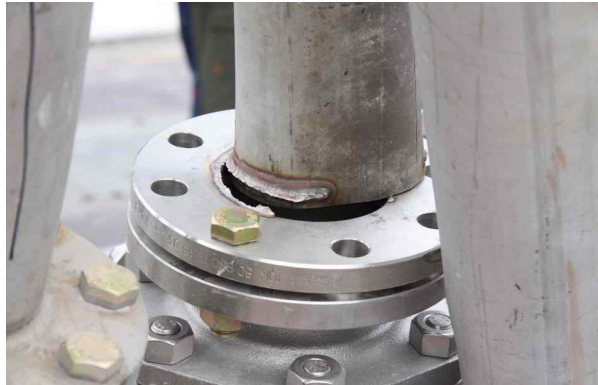
[사진 6] 배관연결 TIG 용접작업 추정 부위

사고조사 시 현장에서 아르곤 AC/DC TIG 용접기가 발견되었고, 안전작업허가서에 기재된 “V-2452C 상부 펌프 Head 배관 설치 및 청소” 지역에 해당하는 P-2452C2 펌프 토출측 배관 Header 부분에 플랜지와 배관 연결을 위한 TIG 용접 흔적이 [사진 6]과 같이 발견된 것으로 보아 TIG 용접 작업이 실시된 것으로 추정되며,

이를 근거로 추정하면 스테인레스 스틸 배관연결을 위한 TIG 용접작업 중 발생한 불티는 약 4 m 거리의 폐수집수조 상부 교반기 아래의 개구부로 비산되기는 불가능할 것으로 판단되며, 당일 용접작업장 아래의 기존 펌프를 가동하지 않았고, 인입배관 또는 드레인 배관의 콘크리트 상부 개구부로 불티가 인입될 가능성은 있으나 사고당일 작업자 진술에 따라 끝막음 조치가 완벽하였다고 가정하면, 점화원 유입경로 역할을 하기에는 어려운 것으로 추정된다.

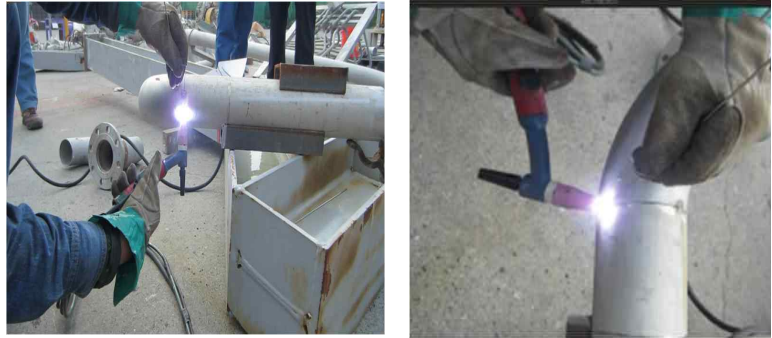
[사진 7] 스테인레스 스틸 배관 TIG 용접 실험

[그림 3]과 같이 중앙소방학교 소방과학연구실에서 실험한 AC/DC TIG 용접실험 결과 2.7 m 높이에서 작업 시 길이방향 최대 2.8 m, 폭방향 2 m까지 불티가 비산될 수도 있음을 제시하고 있으나, 관련 실험은 강재(탄소강)에 대한 실험결과이며, 일반적으로 스테인레스 스틸(STS)에 대한 TIG 용접 작업에는 불티가 거의 비산되지 않는 것으로 알려져 있으며, 현장에서 스테인레스 스틸(STS 304) 배관에 대한 TIG 용접 실험결과 육안으로 불티발생을 확인하기 어려웠다.

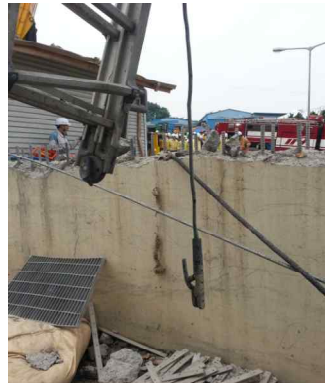
[사진 8] 폐수집수조 측면에서 발견된 아크용접기 홀더

※ 사고발생 폐수집수조 V-2452C2 측면에서 발견된 DC 아크용접기를 이용한 Pipe Rack 브라켓 용접 등이 있었을 경우 약 4 m 거리의 교반기 개구부까지 비산은 가능하나, 당일 작업자들이 아크용접기를 사용하지는 않았다는 진술을 하고 있으며, 현장에서 발견된 아크 용접기의 용접봉 홀더에서도 용접봉이 없는 상태로 발견되었다.

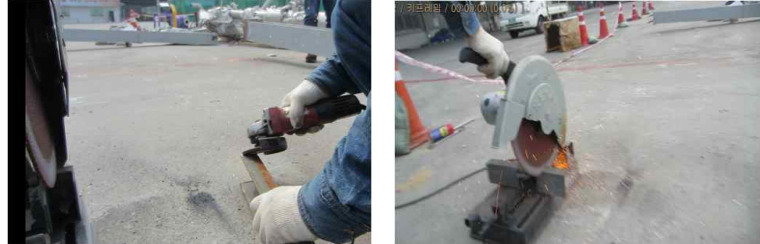
[사진 9] 사고당시 사용된 동일한 고속절단기 및 핸드 그라인드 작업 실험

당일 작업 대상인 배관연결 작업을 위해 배관의 고정 철물 절단, 배관연결부 길이 조정 등을 위한 스푼(Spool) 절단작업, 절단면의 그라인딩 작업, 용접 전·후면처리 작업 등이 수행 되었을 것으로 추정되며, 고속절단기 및 핸드 그라인더 작업을 재현한 실험에서 발생된 불티는 4 m 이상 비산되는 경우도 확인되었다.

이를 근거로 추정하면 고속절단기 절단작업 또는 핸드 그라인더 작업 중 발생한 불티가 폐수집수조 교반기의 샤프트 연결 플랜지 아래의 개구부 또는 철거된 배관의 콘크리트 상부 개구부 막음조치가 불량한 지점의 개구부로 인입될 경우에는 점화원으로 작용하였을 것으로 추정된다.

※ 생존 작업자가 사고발생 전 절단작업을 하였다고 진술하였으며, 14" 고속절단기와 4" 핸드그라인더는 각각 폐수집수조 측면 Walkway와 집수조 내부에서 발견되었다.

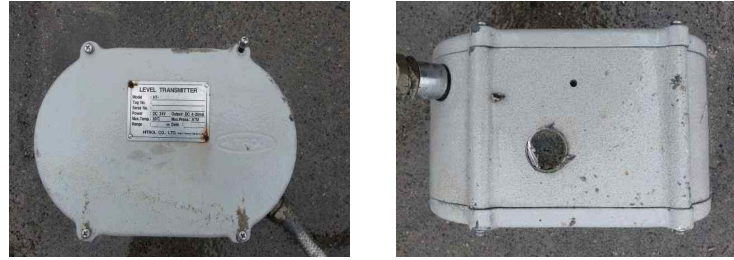
[사진 10] 폐수집수조 비방폭형 Level Transmitter

반면에 집수조 액위를 측정하는 액위측정기의 Transmitter (Floating type)는 확인결과 비방폭형으로 설치되어 사고당시까지 액위측정이 이루어지고 있었으나, 현장에서 발견된 Level Transmitter의 본체 하부 플로트 라인 연결부 플라스틱 마개의 변형이 없는 것으로 보아 본체 내부에서 전기적 점화원에 의한 폭발로 보기에는 가능성이 낮은 것으로 판단된다.

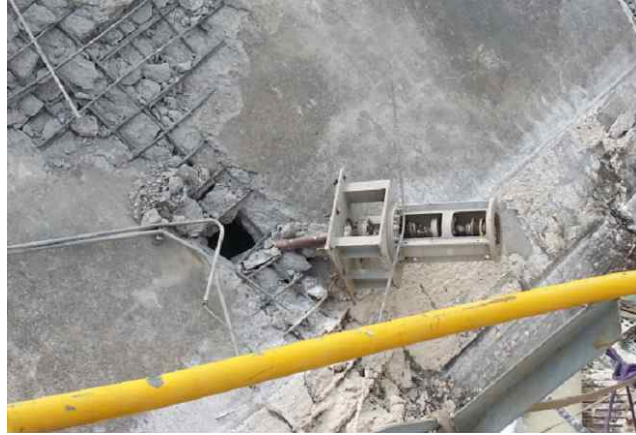
[사진 11] 폐수집수조 교반기 샤프트 인입부  
(교반기를 상부 슬라브에 고정하기 위한 철판의 개구부)

**추정 1) 폐수집수조 상부 교반기(A-2452-C1/C2)의 Anchor Plate 구멍(샤프트 인입부 유격 : 1.5 cm)**

- 고속절단기 사용 예상지점과 교반기 개구부까지의 거리 : 약 2 m
- 용접 예상지점과 교반기 개구부까지 거리 : 약 4 m

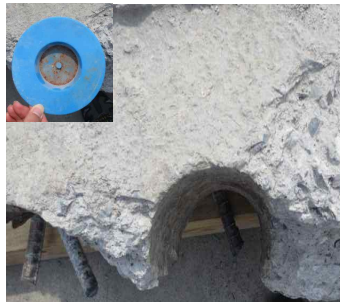
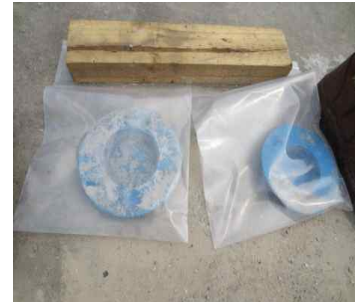
[사진 12] 펌프의 기존 흡입배관 개구부 및 현장 발견된 덮개

기존 펌프 P-2452C1/C2를 철거하고, 신규 P-2452C2만 설치 공사를 한 후, 사용하지 않게 된 기존 펌프 흡입배관의 콘크리트 상판 구멍(Hole)

※ 작업자는 [사진 12]와 같이 구멍에 플라스틱 덮개를 설치한 후 몰타르 작업을 실시하였다고 진술하고, 사고현장에서 사용된 덮개가 발견된 것으로 추정해 볼 때 사고당시 관련 구멍은 막혀 있었을 것으로 판단된다.
