중대사고사례 연구

중방 2013-02호(2013.8)

# HDPE 공장 사일로 폭발사고

산업재해예방  
안전보건공단

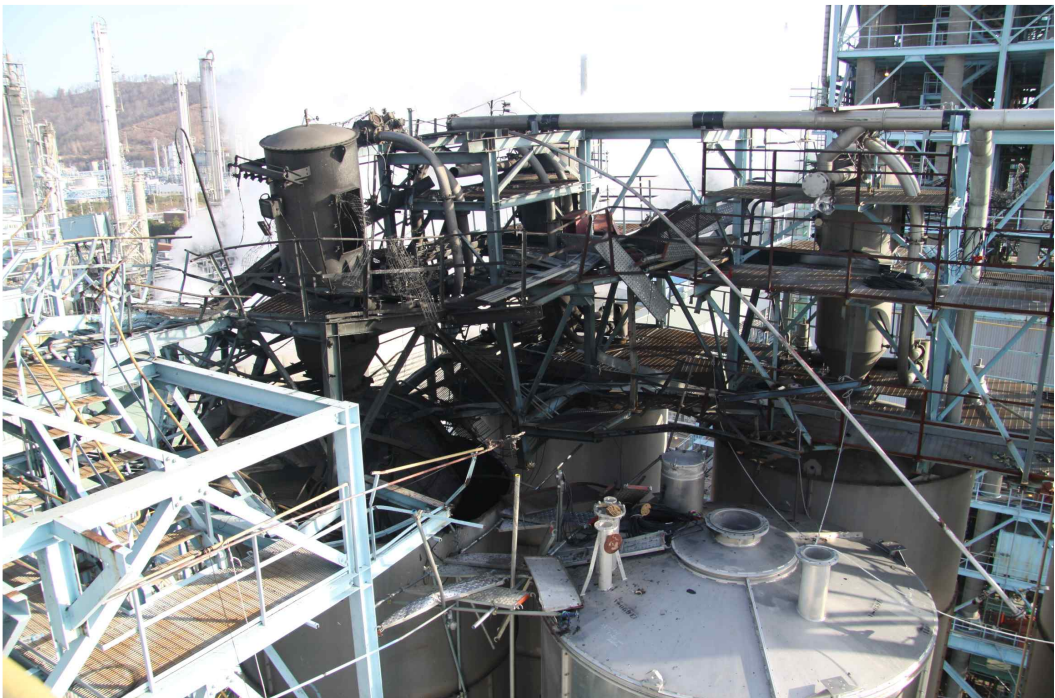
[사진 1] 폭발사고가 발생한 사일로 상부 모습

■ HDPE공장 제품을 저장하는 사일로 2층에서 정비보수업체인 ○○기술(주) 소속의 근로자가 사일로 하부 측면에 맨홀 설치를 위해서 구멍을 뚫은 후 맨홀을 붙이는 작업 중 사일로 내부에 잔존한 HDPE 분진이 용접불티에 점화되어 폭발이 발생하였다.

■ 이로 인하여 사일로 상부에서 플랫폼 설치작업을 하고 있던 협력업체 근로자 9명 중 5명이 사망하고 4명이 중상을 입었으며, 중간층(지상 약 8 m)에서는 맨홀설치 작업 중이던 근로자 6명 중 1명이 사망하고 5명이 부상을 당하였고 원청업체의 작업감독자는 지상과 중간층에서 각 1명씩 2명이 부상을 당했다.

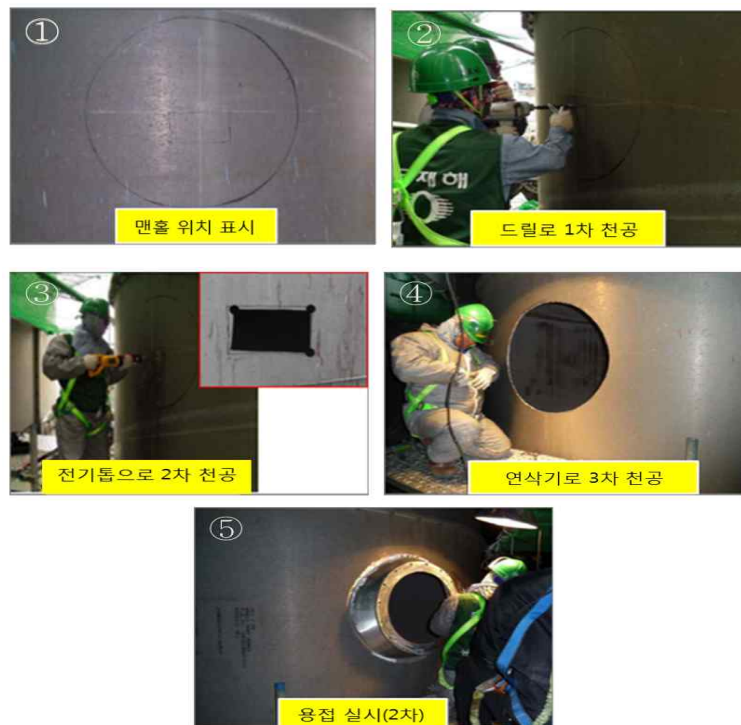
- ⑤ 16:10 ~ 16:40분경 : 24" 맨홀 부착, GTAW(일명 TIG 또는 알곤) 용접
- ⑥ 16:40 ~ 17:00분경 : 맨홀 부착을 위해서 산소-LPG로 가용접 부위를 1분 이내로 예열을 실시하고 맨홀을 부착하였으나 검수 결과 내부 틈새로 인해 불합격되어 1차 수정작업을 실시
- ⑦ 17:00 ~ 18:00분경 : 저녁 식사
- ⑧ 18:30분경 : 사일로 하부에서 HDPE 분진이 유출되자 하부 슬라이드식 차단밸브를 잠금
- ⑨ 19:40 ~ 20:50분경 : 2차 가용접 실시

[사진 4] 맨홀설치작업

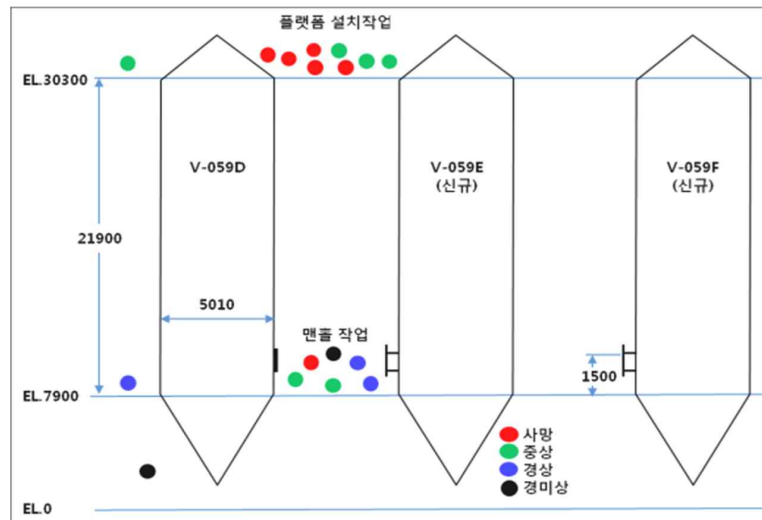
- ① 사일로 맨홀 설치작업과 플랫폼을 설치하기 위한 비계 설치 작업을 했던 위치를 나타냄(그림4)

[그림 4] 사일로에서 작업했던 작업자 위치

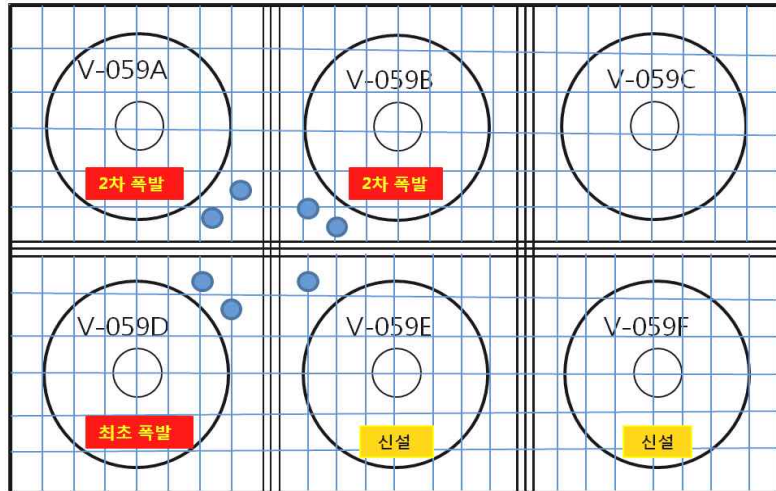
- ① 사일로 상부에서는 9명의 작업자가 사일로의 플랫폼을 설치하기 위한 비계설치 작업을 실시함(그림5 참조). 이곳에서 작업하던 작업자 중 5명이 사망하고 4명이 중상을 당함.
- ② 사일로(V-059A~D)의 중간 높이에서는 작업자 7명이 맨홀설치 작업을 진행함(그림6 참조). 이곳에서 1명 사망하고 6명이 부상을 당함.
- ③ 지상에서는 작업 감독자(○○산업(주) 소속) 1명이 부상을 당함.

[그림 5] 사일로 상부에서 작업했던 작업자 위치  
(지상 약 30 m 높이)

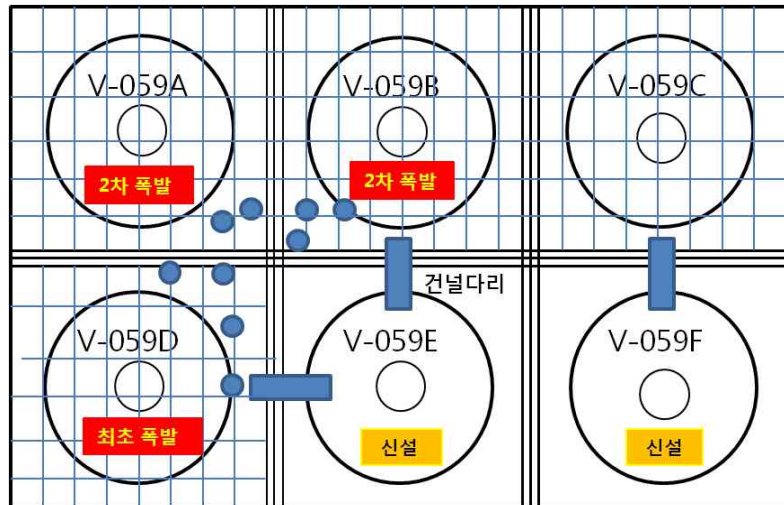
[그림 6] 사일로에 맨홀을 설치하던 작업자 위치  
(지상 약 8 m 높이)

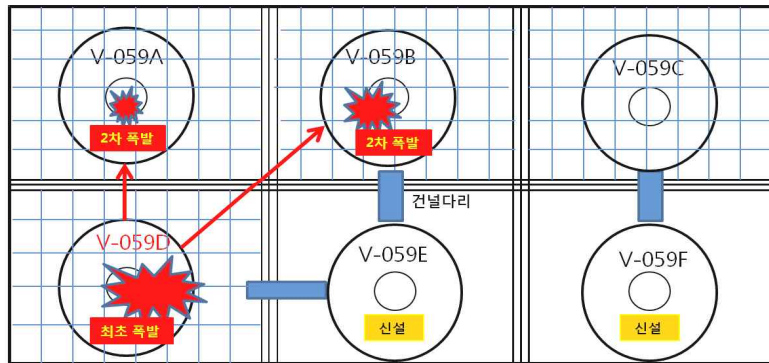
V-059D 사일로에서 용접작업 중 최초로 폭발이 발생하였고, 폭발에 의해 발생한 열과 충격파가 다른 사일로(V-059A/B/C)에도 전파됨.

사일로 V-059A/B/C/D의 상부는 8" 배관(질소순환용)으로 모두 연결된 상태로써 V-059D에서 1차 폭발이 발생하여 이 배관을 통해 이웃한 사일로(V-059A/B/C)로 전파된 것으로 추정됨(그림7, 8 참조)

[그림 7] 최초 폭발이 발생한 사일로와 이웃한 사일로 배치

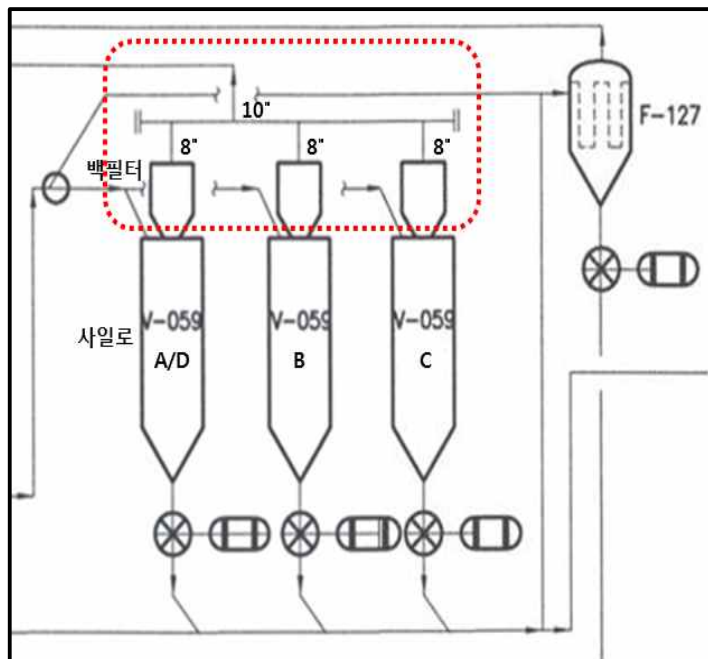
배관이 연결되어 있음에도 폭발이 발생되지 않은 사일로 V-059C의 경우는 1차 폭발지점으로부터 연결배관의 길이가 가장 길어서 화염이 배관을 통해 이동과정에 소멸되어 폭발과 화재가 발생되지 않은 것으로 판단됨.

[그림 8] 사일로 상부가 모두 배관으로 연결되어 있음

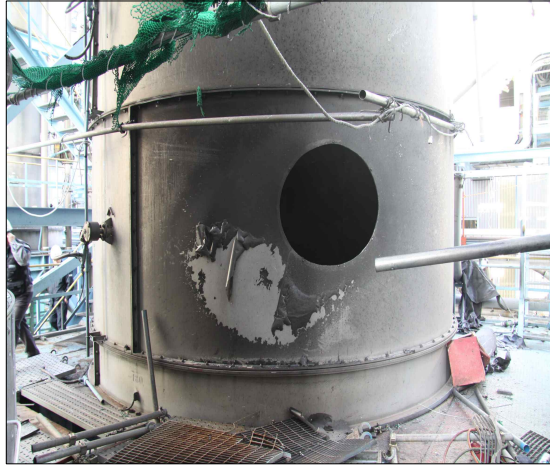
사일로(V-059D) 동체에 맨홀을 설치하는 과정 중 용접불티가 점화원으로 작용함.

[사진 7] 점화원으로 작용한 사일로(V-059D) 맨홀 설치작업

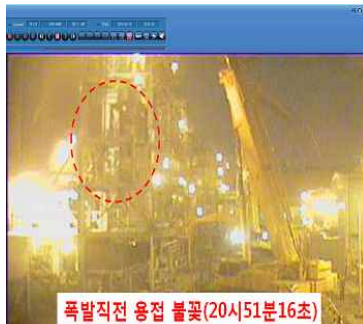
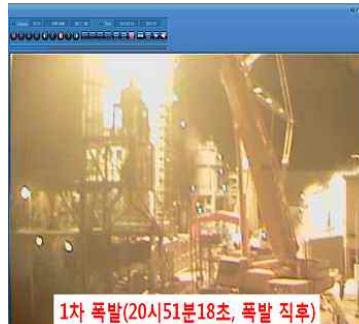
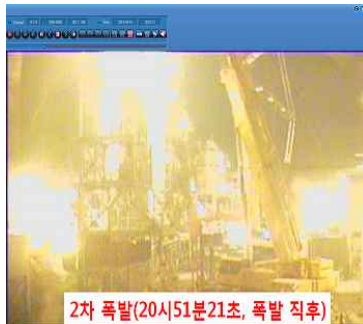
[사진 8] 1차 폭발시간은 20시 51분 17초, 2차 폭발시간은 20시 51분 20초이나 폭발 당시 발생한 섬광으로 화면이 백색으로만 보이므로 폭발 순간 1초 후 화면을 캡처함. (CC-TV 화면)

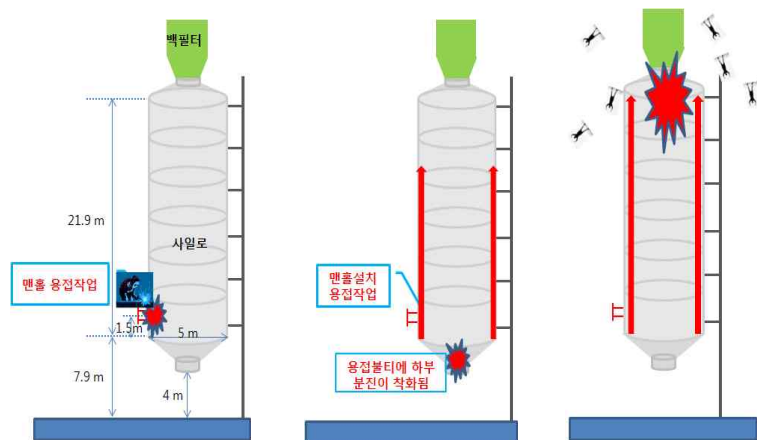
이 두 가지 내용을 분석해 보면, 가용접은 전체 6곳에서 이루어졌는데 마지막 6번째 용접 시 점화가 이루어졌던 점과 알루미늄이 철합금 보다 열전도도가 3~5배 정도 커서 점 형태의 가용접의 열이 주위로 쉽게 전도되는 관점에서 보면 용접부위의 반대쪽 표면이 점화원으로 작용했을 가능성 보다는 용접불뚱이 사일로 내부로 떨어져 점화되고 화재로 이어져 결국 폭발로 발전하게 된 것으로 판단됨(그림 9 참조)

[그림 9] 사일로(V-059D)에서 폭발 진행 과정  
(용접 중 화재발생 ⇒ 벽면을 타고 확산 ⇒ 상부에서 폭발)
