## 황산혼합탱크 상부 자동밸브 수리작업 중 황산누출 사고 (KOSHA-MIA-202106)

### 황산혼합탱크 상부 자동밸브 수리작업 중 황산 누출 사고

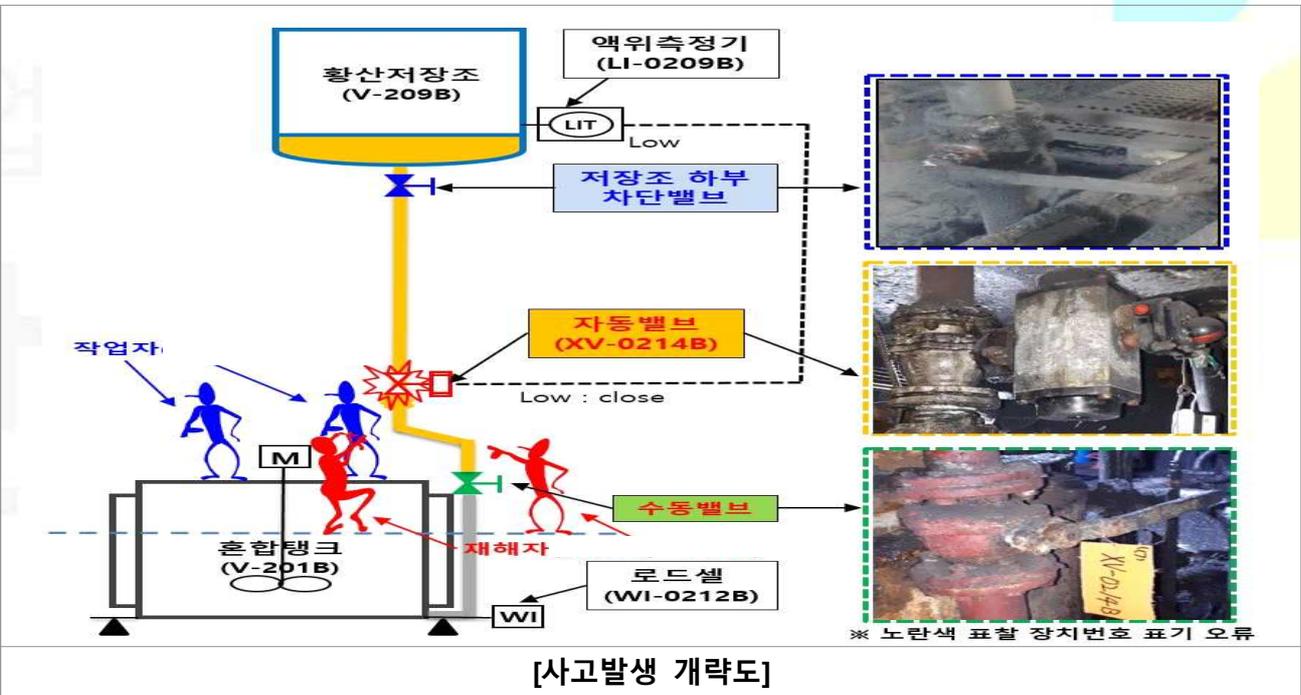
2020년 4월 ○○○사업장의 이산화티타늄 제조공장에서 협력업체 작업자 4명이 황산-광석(일메나이트) 혼합탱크 상부의 황산 배관에 설치된 자동밸브 교체작업 중 밸브 플랜지에 체결된 볼트를 해체하는 과정에서 배관에 잔류된 황산(98%)이 누출되어 내산보호구를 미착용한 작업자 2명이 얼굴에 화상을 입은 사고임

- 이번 사고는 황산저장조(V-209B)에서 혼합탱크(V-201B)로 연결되는 황산 배관의 자동밸브(XV-214B) 교체 중 밸브 플랜지를 열다가 잔류된 황산이 누출되어 발생하였음.

- 화학설비의 부속설비에 해당하는 자동밸브(XV-214B) 교체작업을 수행하는 경우, 작업장소에 위험물(98% 황산)이 누출되지 않도록 설비 내부의 황산을 제거하여야 함. 그러나 사고 발생 전 실시한 드레인 작업 후 인수인계시 일부 내용이 누락되어 자동밸브 1차측 배관에 황산이 체류된 상태로 방치되었음. 또한 사고 당시 현장작업 중 원청과 협력업체 담당자간 의사소통이 미흡하여 협력업체 작업자가 플랜지를 개방하였으며, 이로 인해 황산이 누출되어 사고가 발생하였음.
- 작업 위험성 평가(JSA) 결과를 확인한 결과, 황산 등 유해·위험물질 관련 평가 내용이 누락되는 등 사전 위험성 평가가 미흡함.
- 자동밸브 교체 작업에서 밸브 본체 분리 전 공기 및 전원공급라인 해제를 담당한 재해자들도 사고 직전 황산 누출을 인지하였음. 그러나, 다량 누출이 우려됨에도 내산보호구 미착용 상태로 작업에 참여하여 누출된 황산에 폭로되어 상해를 입었음.

- 보다 실질적인 작업 위험성평가 및 작업 전 안전점검을 실시하여 공정설비 내부의 위험물질(황산) 체류 가능성 등 위험요인을 파악하고 사전적 보완 조치로 이를 제거하여야 함.
- 황산 등 위험물질 누출 위험이 있는 지역에 출입하는 모든 인원들은 내산 작업용 보호구 등 취급하는 위험물질에 적합한 보호구를 착용하도록 조치하여야 함.
- 위험물질 취급 또는 누출 위험이 있는 작업 시 안전감시자 상주 현장관리 및 작업구역 주변 인원통제 등

- 황산 드레인 절차 및 정비작업 안전조치 등을 반영하여 관련된 사내 작업 표준을 제·개정하여야 함.
- 드레인 실시 후 황산 잔류여부를 보다 명확히 확인할 수 있도록 다음의 안전조치가 수반되어야 함.
  - 교대근무자 인수인계시 누락되는 항목이 없도록 관련 절차를 개선
  - 혼합탱크의 수동밸브 열림·단힘 표지를 현장설비에 설치하여 밸브의 개폐상태를 보다 용이하게 확인할 수 있도록 조치
  - (권장사항) 혼합탱크의 수동밸브 개폐상태를 제어실에서도 확인할 수 있도록 리미트 스위치 설치 등 모니터링 설비 보완
  - (권장사항) 배관에 sight glass를 설치하여 황산 체류여부를 현장에서 확인할 수 있도록 설비 보완
