## 화학공장 동파관련 사고사례

### 원유정제과정 등유 누출에 의한 화재사고

### 저장탱크 이송배관 파손에 의한 벤젠 누출사고

### 수소배관에서 수소 누출에 의한 화재사고

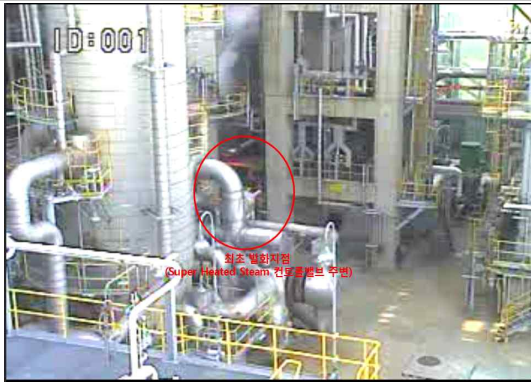
그림-1. CCTV 영상 자료(최초 점화)

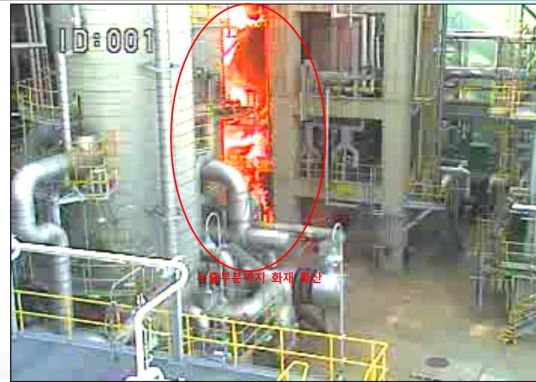
그림-2. CCTV 영상 자료(화재 확산)

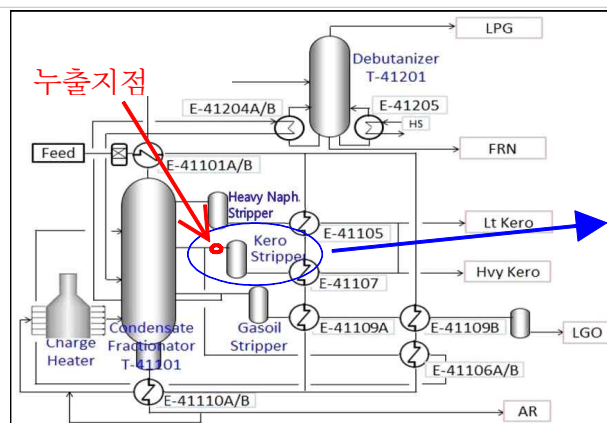
- Condensate 원유를 증류하여 Naphtha, 등유, 경유 등을 생산하는 공정으로 원유 분리탑(T-41101)에서 Fuel Gas, Naphtha, 등유, Gas Oil 등으로 분리되며, 등유 스트리퍼(T-41103)는 등유의 인화점 조정을 위한 스팀 스트리핑(Steam Stripping)을 실시하는 설비임.

그림-3. 사고발생과정

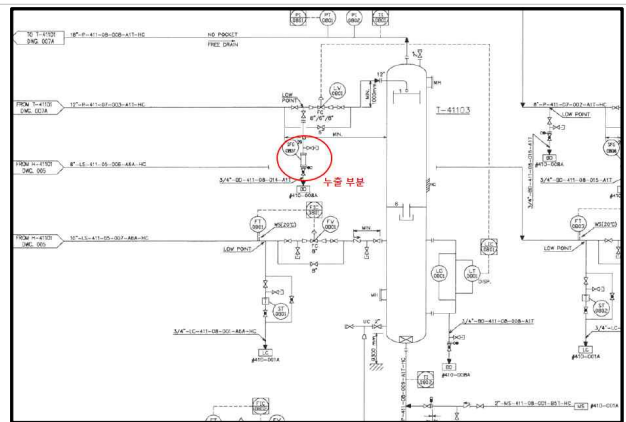
그림-4. 등유 누출지점

- 드레인(Drain) 배관 차단밸브 상시 닫힘 상태 유지 및 Blind 이전설치
  - 드레인 배관에 부착된 차단밸브는 상시 완전히 닫힌 상태를 유지하여야 하며, 투시창 후단에 설치된 Blind는 투시창 전단으로 이전설치하여 수분 동결 등으로 인한 투시창 파손우려가 없도록 하여야 함.
- ※ 권장사항 : 드레인 작업시 내용물 확인을 위해 설치된 투시창에 대한 필요성을 재검토하여 제거하는 것 검토
- 동절기 드레인 배관 동결 예방관리
  - 동절기에 수분 등이 축적되어 동결 우려가 있는 드레인 배관은 주기적으로 점검을 실시하여 수분축적에 의한 동결 우려가 없도록 관리하여야 함.

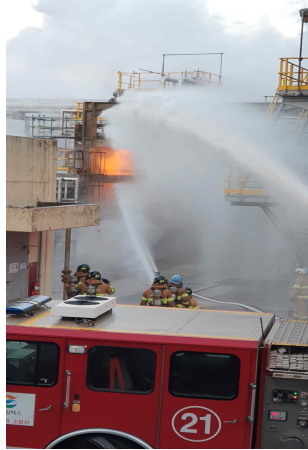
[사고현장]

- 수소 중 포함된 수분이 운휴설비인 Tatoray 체크밸브에 유입되어 동파가 발생. 동결로 인한 부피팽창으로 체크밸브 본네프부에 부풀음이 발생하여 이로 인한 수소누출 및 화재의 가능성이 가장 높은 것으로 추정

- 배관계의 사점(Dead point : Drain 배관 등)은 검토를 통하여 주기적인 배수(Drain) 주기를 설정하여 관리
- 운휴설비의 확실한 유체 흐름 차단을 위해 맹판 설치
