# 화학사고 사례연구

4  
호

## Clay(점토형태의 충전물) Filter 용기 내부 화재사고

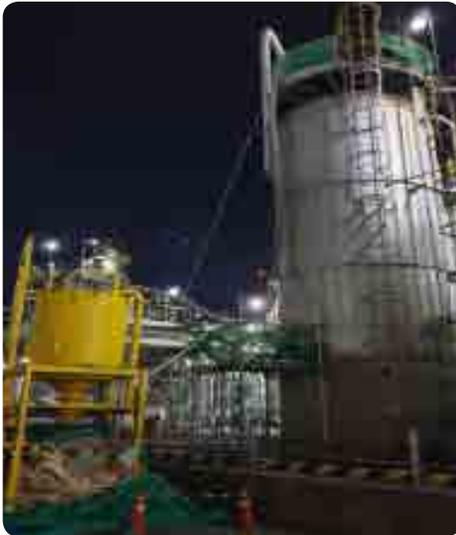
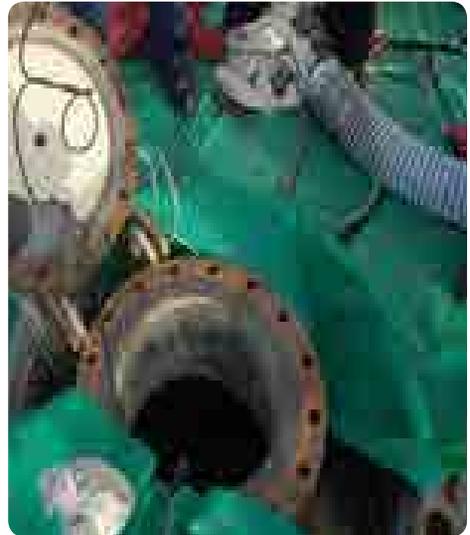
2021년 1월 ○○○사업장 Kero-Merox 정제공정의 Clay Filter 용기(직경 : 3.7 m, 높이 : 7.5 m) 내부에서 진공 흡입차를 사용한 폐Clay 제거 입조작업 중 화재가 발생하여 작업자 2명이 화상을 입은 사고이다.

사진 1 화재가 발생한 Clay Filter 용기 전경(좌), 상부 맨홀(우)

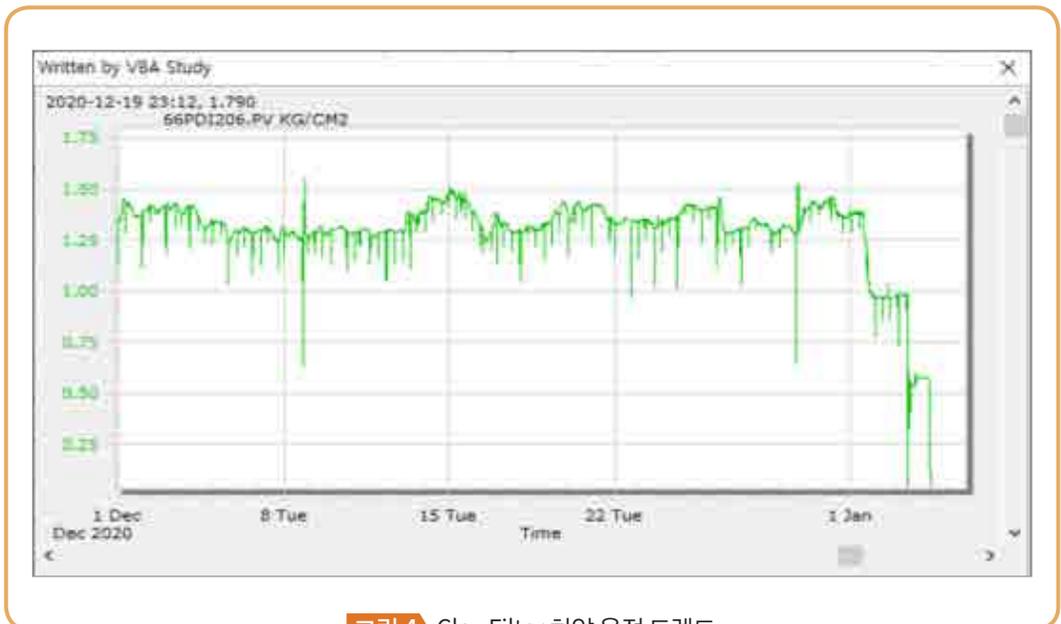
- 금번 Clay Filter의 'Clay 교체작업' 실시 전 차압은  $1.5 \text{ kg/cm}^2$  수준으로 사업장 지침 기준인  $1.0 \text{ kg/cm}^2$  이상으로 운전되어 1월 ○○일 No.3 Kero Merox Unit을 가동정지 하였다.

그림 4 Clay Filter 차압 운전 트렌드

- 사업장의 작업절차서에는 Clay Filter 차압이  $1.0 \text{ kg/cm}^2$  이상 상승하고 항공유 품질 SPEC이 개선되지 않을 때, 상부의 고형화된 Clay 일부를 걷어내고 보충하거나, Clay 전체를 교체하는 절차에 따른다고 기술되어 있다.
- 최근 12년간(2009 ~ 2020년) Clay 전체교체 이력[표2]을 확인한 결과 2 ~ 3년 주기로 실시되었으며, Clay Filter 용기의 측면맨홀에서 Clay Filter 차압이  $1.0 \sim 1.3 \text{ kg/cm}^2$ 일 때 작업이 이루어진 것을 확인할 수 있다.
- 직전(2020년 3월) 교체 이후 차압 증가속도는 이전과 유사하였으나, 교체 직후 차압이  $1.0 \text{ kg/cm}^2$  이상으로 높아, 운전 9개월 만에 차압이  $1.5 \text{ kg/cm}^2$ 로 상승하여 이번(2021년 1월) Clay Filter 전체교체작업을 진행하였다.

- 용기 내부에 Clay가 고착되지 않도록 Clay Filter 차압 관리기준에 따른 교체주기를 준수하고, 정상작업 절차를 준수하는게 중요하다.
- 충분한 ‘내용물 Drain 및 Purge 작업’을 수행하기 위해 업무 절차서에 스팀 퍼지 절차 추가 및 퍼지 완료를 확인할 수 있는 적합한 방법(열중량 시료분석 등)을 추가하여 충전물 내부에 체류되어 있는 등유의 농도를 확인하는 절차가 필요하다.

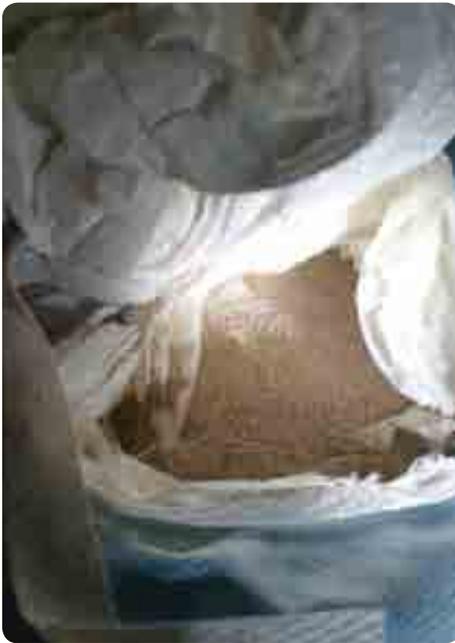
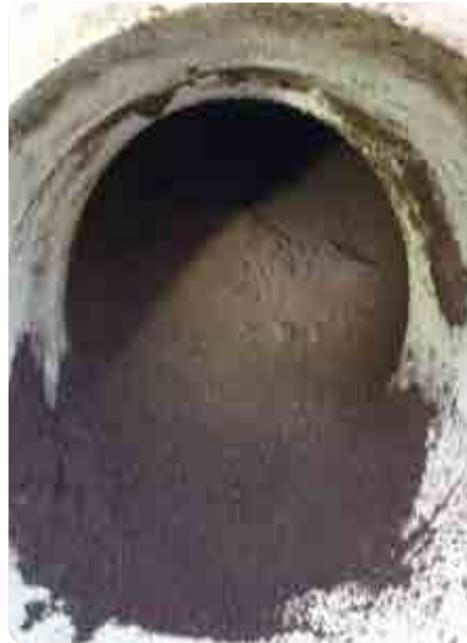
- Clay Filter는 분말형태의 충전물 필터로 주 구성 성분은 알루미늄 실리케이트이며, 등유 정제 시 흡수된 유분의 증기화가 용이한 구조이다. 즉, 작은 알갱이로 구성된 Clay Filter에 흡수된 유분은 비표면적이 커지고 표면장력이 감소되어 증발량이 증가하는 곡률효과에 따라 연소범위 내의 인화성 가스 농도를 형성하였을 것으로 추정된다.

사진 2 사용전 Clay(좌), 용기 내 충전된 Clay(우)

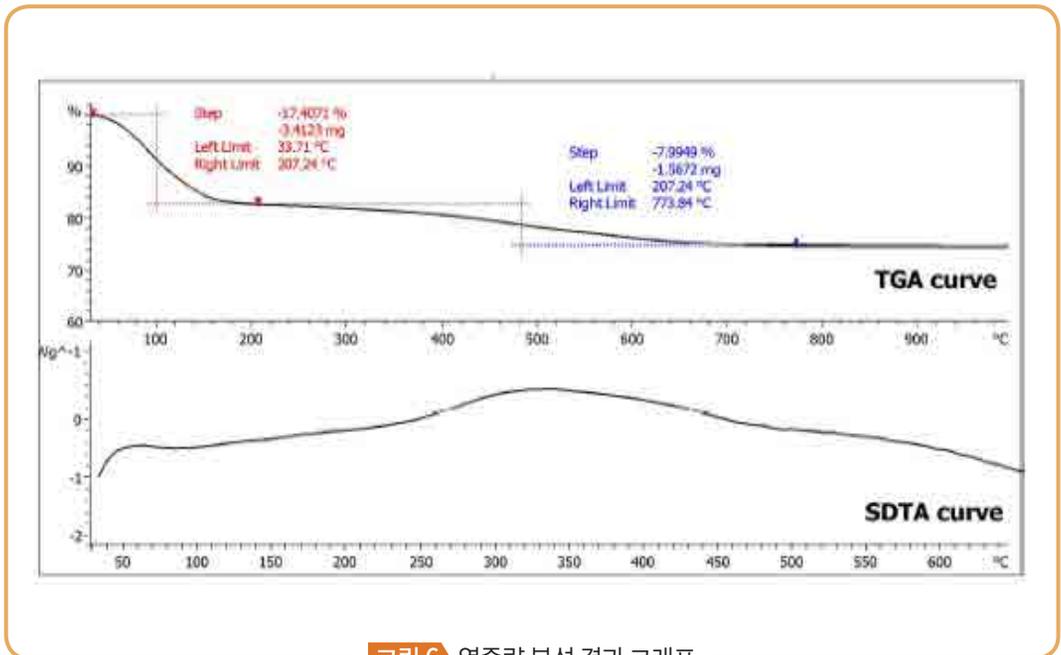
**그림 6** 열중량 분석 결과 그래프

※ 열중량 분석 결과 Clay Filter 충전물 내 17 ~ 25 wt%의 휘발성 물질(주성분: 등유)이 존재하였음을 확인함.

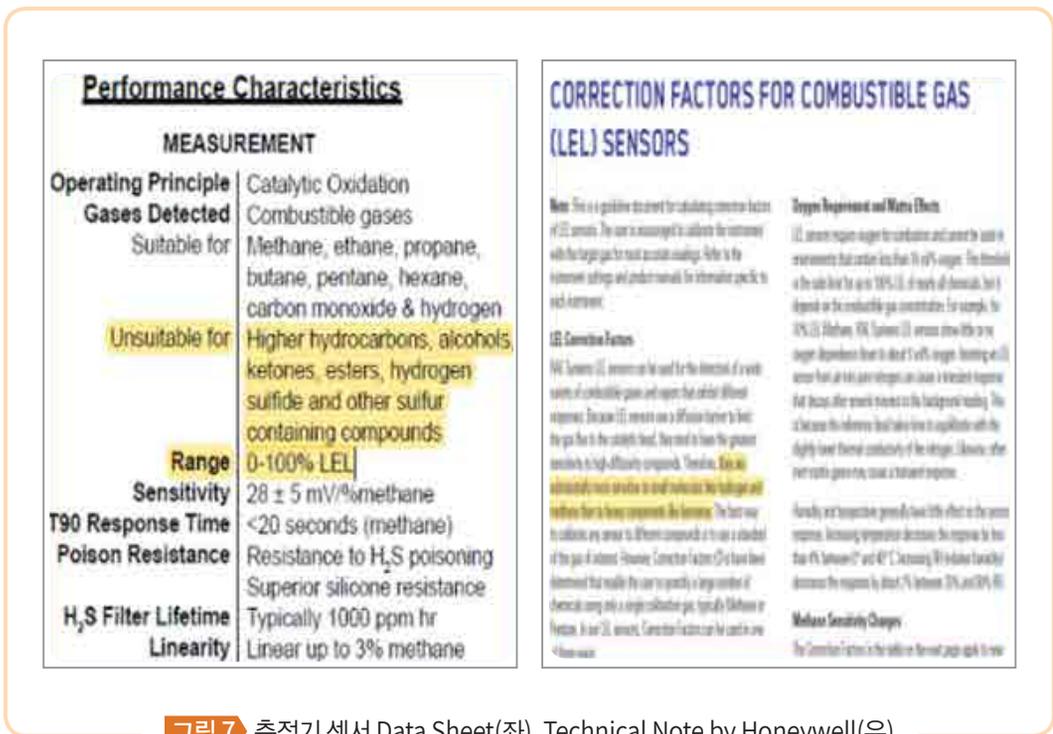
- 작업 전 실시하는 인화성 가스 측정방법에 대한 적정성 확인 결과, 사업장에서 사용하는 복합5종 가스측정기는 취급물질인 등유에 적용성이 없어, 해당 작업에 대한 가스측정기로는 적합하지 않은 것으로 판단된다.
  - » 휴대용 복합5종 가스측정기의 LEL센서는 메탄을 표준가스로 하여 인화성가스를 감지하고 폭발 하한계(LEL) 20 %에서 경보를 하도록 설정된 측정기이지만, 모델명 GasAlertMicro5의 ‘센서 (4p90c) 데이터 시트(좌)’에는 높은 탄화수소 등에 적합하지 않음과, 제조사 하니웰에서 제공한 ‘Correction factors 가이드라인 문서(우)’에는 Kerosene처럼 Heavy한 물질에서는 감도가 낮다고 명시되어 있다. 실제 작업 전 용기 내부 인화성가스 측정결과 측정값이 매번 “0”으로 표시되었다.

그림 7 측정기 센서 Data Sheet(좌), Technical Note by Honeywell(우)

※ 사업장에서 사용하는 복합5종 가스측정기의 LEL 센서는 Kerosene처럼 Heavy한 물질에서는 Light한 물질 대비 감도가 낮거나, 적용성이 없음을 알 수 있음.

- 취급물질(등유)의 폭발하한계(LEL) 25 %인 0.15 %(1,500 ppm) 이하를 지시하고 경보할 수 있는 등유에 적용성이 있는 가스감지기를 사용하여 입조작업 전 용기 내부 가스농도 측정위치 및 측정 시기를 명확화하고, 내부 작업 중에도 가스농도 측정 및 연속 환기를 통해 작업공간의 폭발(연소) 분위기를 제거 상태를 확인하고 사전 조치하여야 한다.

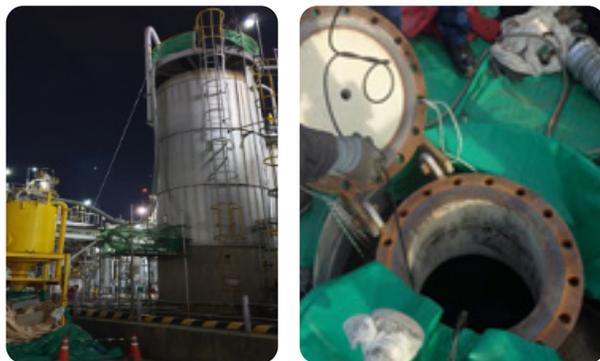
2021년 1월 ○○○사업장 등유 정제 공정의 Clay Filter 용기(직경 : 3.7 m, 높이 : 7.5 m) 내부에서 진공 흡입차를 사용한 폐Clay 제거 입조작업 중 화재가 발생하여 작업자2명이 화상을 입은 사고임.

▶ 화재가 발생한 Clay Filter(용기) 전경(좌), 상부 맨홀(우)
