# 화학사고 사례연구

6  
호

압축기 토출배관 신축이음  
파단사고

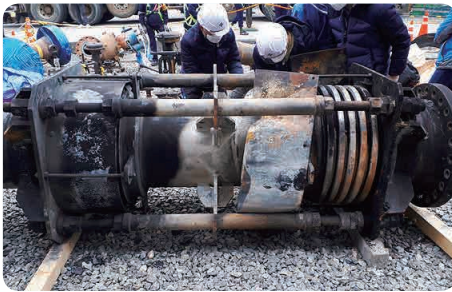
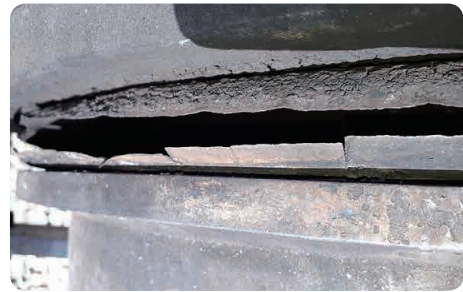
사진 1 사고 발생 후 신축이음

- 분해가스 3단 압축기 토출 배관에 설치된 신축이음의 상부 벨로우즈 주름 중 가장 아래에 위치한 주름이 원주 방향으로 완전히 파단되었다.
- 원형 벨로우즈 단면을 360°로 구분하여 표현하면, 벨로우즈의 덮개가 0°방향과 180°방향으로 파단되어 타이로드에 부딪혔으며, Cover의 손상상태는 0° 방향이 가장 심하였고 하부 벨로우즈 Cover는 손상되지 않고 부착되어 있다.

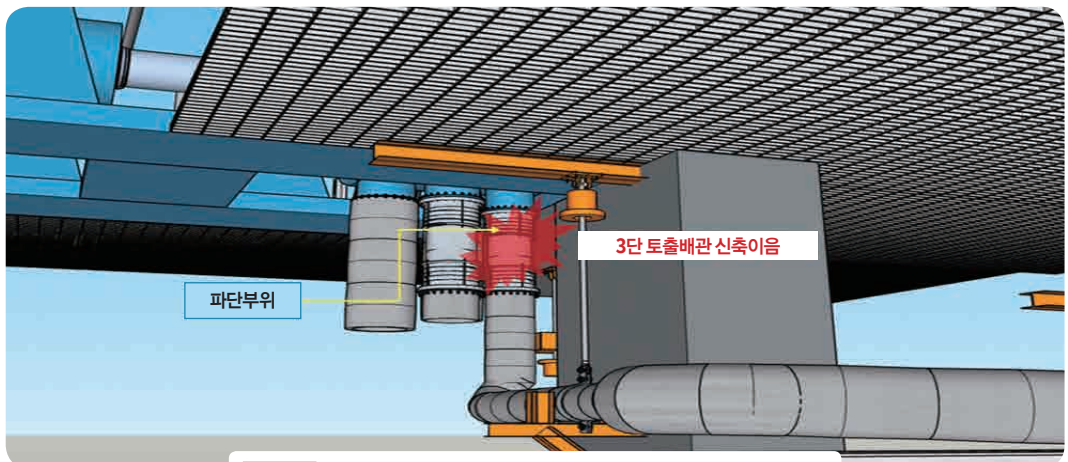
그림 4 분해가스 3단 압축기 하부 신축이음 연결부 모형도

- 신축이음이 파단되어 분해가스가 누출된 신축이음은 분해가스 3단 압축기 토출배관과 연결된 신축이음이며, 이는 압축기동 2층 바로 하부에 설치되어 있다.

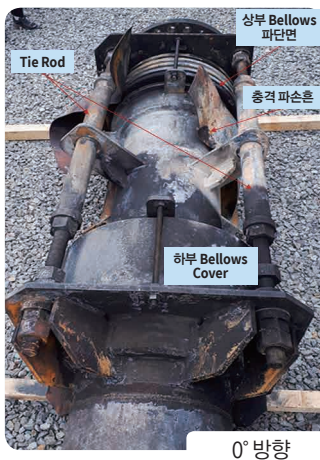
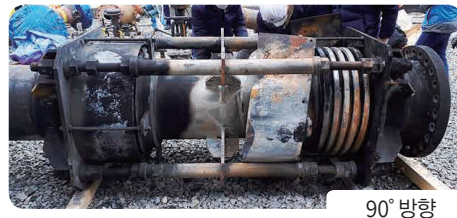
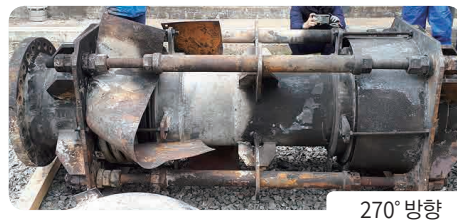
사진 2 신축이음의 방향별 파단 형태

- 상부 벨로우즈 주름 중 가장 아래에 위치한 주름의 최고 돌출부(Crest)가 원주 방향으로 전체 파단되었고 직각방향으로 다수의 균열이 있는 것으로 미루어보아 벨로우즈 최초 균열의 발생부분은 0° 방향 Crest 부근이며, 원주방향 좌우로 균열이 확장되며 벨로우즈가 찢어졌을 것으로 추정된다.

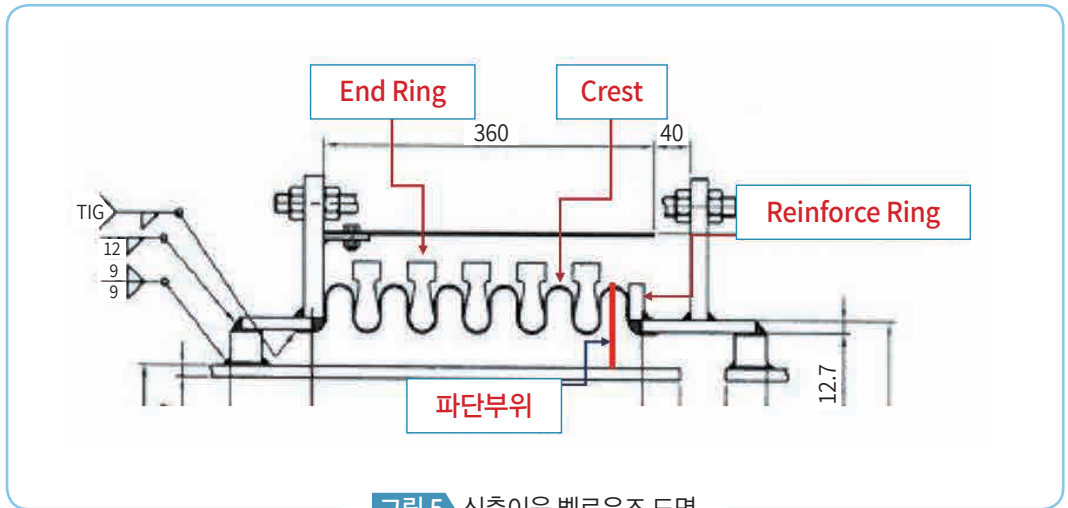
그림 5 신축이음 벨로우즈 도면

- 제작사 설계에서 제시된 적정 유격 범위를 벗어나게 타이로드가 설치되어 타이로드가 벨로우즈에 가해지는 응력을 충분히 나누어 받지 못했을 것으로 추정되며 이로 인해 상부 벨로우즈 주름 중 가장 아래 주름의 0° 방향, 180° 방향 부근에 분해가스 압축기 자체진동(Mechanical Vibration), 유체이송 진동(Flow Induced Vibration), 배관의 변위 등으로 인해 발생한 인장 응력과 압축응력이 가해져 축 방향 기준의 각도 모멘트(Angular Moment)가 발생하고 피로가 누적되어 신축이음 파단에 영향을 주었을 것으로 추정된다.
- 분해가스 3단 압축기 토출 노즐과 연결된 배관 플랜지의 볼트를 해체하기 전과 후의 편차를 측정하여 상하 간격, 좌우 정렬을 확인한 결과, 볼트 해체 후 배관 플랜지가 정렬 기준치를 초과하여 어긋나 있음을 확인 할 수 있어 신축이음 파단에 영향을 주었을 것으로 추정된다.

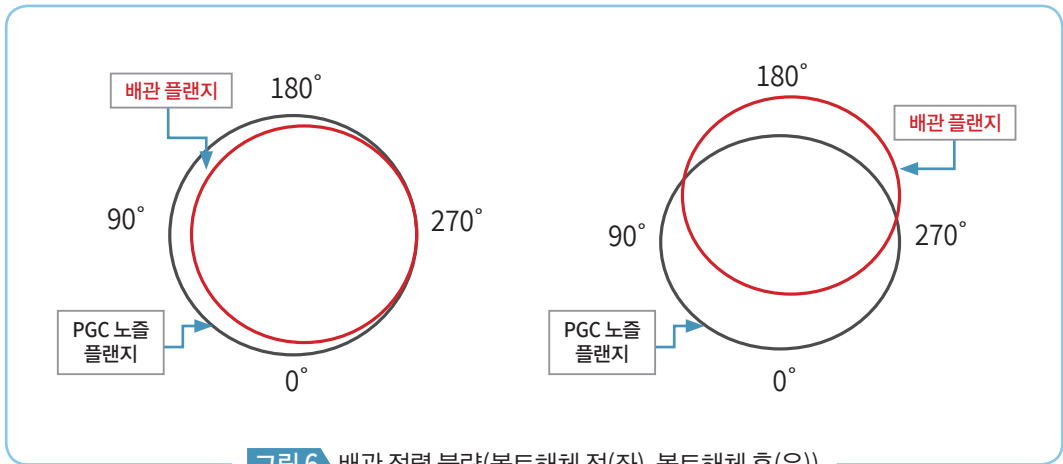
그림 6 배관 정렬 불량(볼트해체 전(좌), 볼트해체 후(우))

- 축 방향 기준의 각도 변위(Angular Movement)와 비틀림 변위(Torsional Movement), 라이선서 권고치를 미반영한 설계는 벨로우즈의 적정 기능 저하 요인으로 작용하였을 가능성이 있다.
- 신축이음의 현장 설치시 신축이음 타이로드 유격 조정 불량, 분해가스 압축기와 신축이음의 연결 플랜지 정렬 불량 등 설치 미흡으로 인해 상부 벨로우즈의 주름 중 가장 아래에 위치한 주름에는 축 방향 기준의 각도 변위와 비틀림 변위가 발생하여 신축이음 파단의 원인이 되었을 것으로 추정 된다.

- 설비의 설치 전에 설비 설치 가이드 (Installation Guide) 및 가동 전 점검표의 작성 여부를 확인 하고 시공사는 설치 가이드에서 요구하는 오차범위 이내로 설비를 설치하여야 한다.
- 설비의 설치가 끝난 후에는 설치 가이드 및 가동전 점검표에 따라 설비가 안전하게 설치되었는지 사업주 및 시공사 합동으로 가동 전 점검을 철저히 하여 설비의 안전 설치 완료 여부를 확인한 후 설비를 가동하여야 한다.

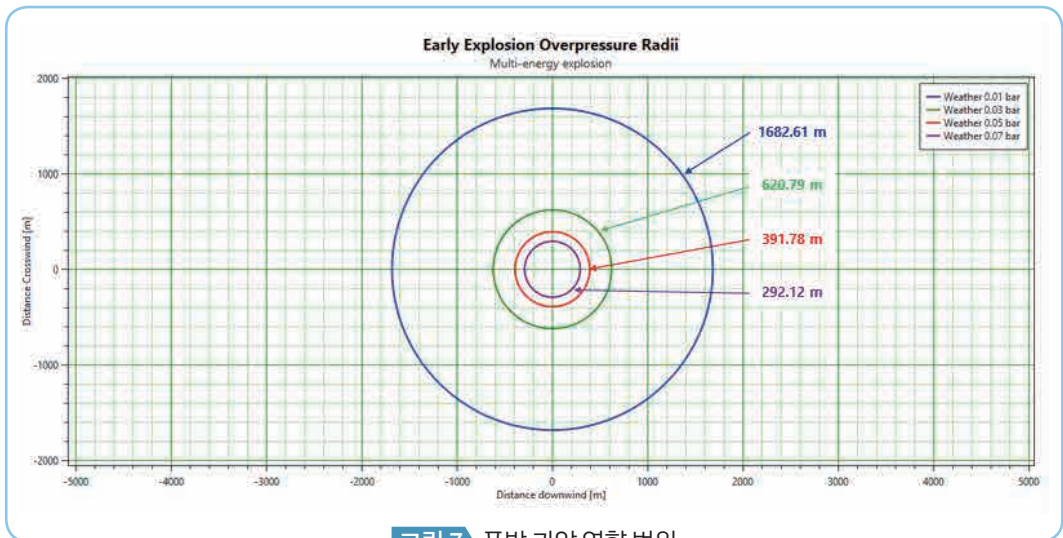
그림 7 폭발 과압 영향 범위

| 구 분 | 내 용 | |
| 폭발량(kg) | 1,174 | |
| 폭발 모델 | TNO Multi Energy Explosion | |
| 폭발 과압<br>영향 범위<br>(bar @ m) | 0.01 bar | 1682.61 m |
| | 0.03 bar | 620.79 m |
| | 0.05 bar | 391.78 m |
| | 0.07 bar | 292.12 m |
