New Challenge for Healthier Workplace

- 자동차 시가코일 제조공정 중심 -

2008.04

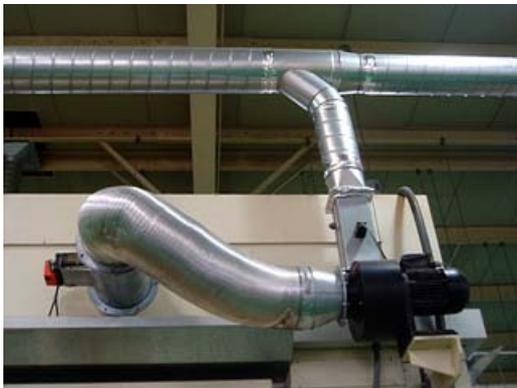
- 캐스팅(진공펌프) 및 경화로(자체 팬)에 자체 부착된 팬을 사용하여 발생 유해물질을 배출시키고 있으나, 배기구가 직접 외기로 향하도록 개방하여 실외에 설치하지 않고 천정 상부 배추레이터 하단에 위치하고 있어, 유해물질이 옥내로 재유입될 수 있는 것으로 평가함

[경화로에 부착된 팬]

- 산업안전공단에서는 현장평가 결과 다음과 같은 견해를 제시하였음
 - 1) 캐스팅, 경화로, 검사/마킹 공정에 설치되어 있는 국소배기장치의 배기구를 옥외로 이전 설치하여 유해물질이 재유입되지 않도록 조치
 - 2) 현재 작업장 상부에 설치되어 있는 벤츄레이터가 역방향으로 가동되고 있었으므로 정방향으로 가동되도록 동력연결선의 재조정
 - 3) 벤츄레이터 윗부분에 설치되어 있는 방충매쉬가 하드너 등에 의해 막혀 있으므로 청소 및 압력손실이 발생되지 않는 위치로 이전설치
 - 4) 경화로 및 캐스팅 상부에 위치하고 있는 벤츄레이터를 상시 가동하여 유해물질을 함유한 온열을 작업장 외부로 배출

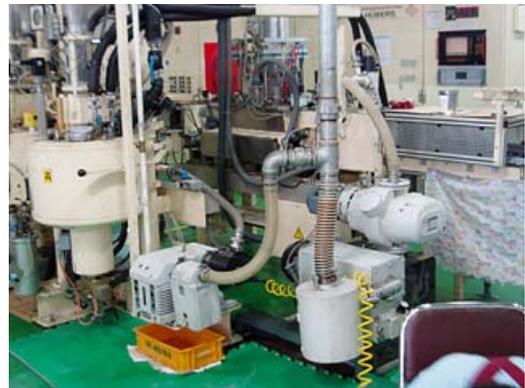
[진공펌프와 연결된 덕트]

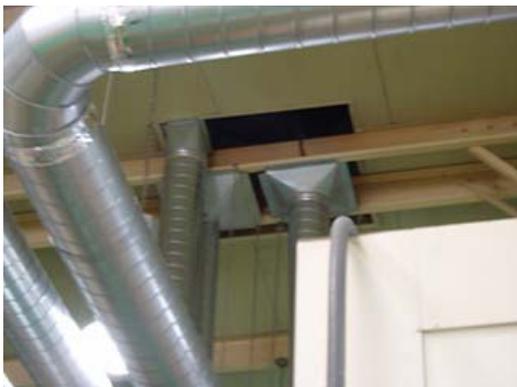
[경화로공정 배기구]

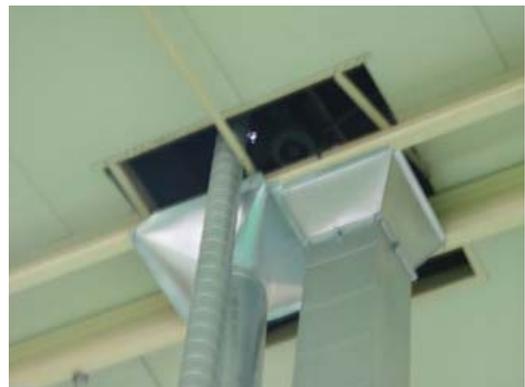
[캐스팅공정 배기구]

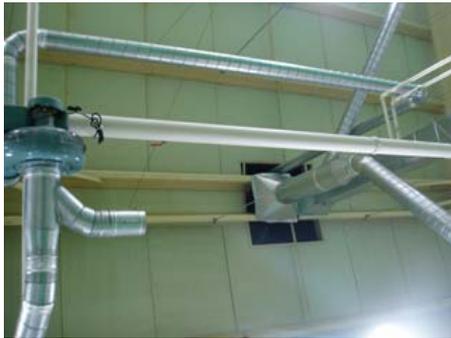
- 메탄올 취급장소에 국소배기장치가 설치되어 있으나 배기구가 직접 외기로 향하도록 개방하여 실외에 설치하지 않고 천정 상부 밴츄레이터 하단에 위치하고 있어, 유해물질이 옥내로 재유입될 수 있는 것으로 평가함
- 레이저마킹 작업시 발생하는 흡은 자체필터를 거쳐 제거되고 있으나 배기구가 작업장 외부에 위치하고 있지 않아, 발생된 CO, CO₂가 옥내로 확산되고 있는 것으로 평가함

[검사공정 국소배기설비]

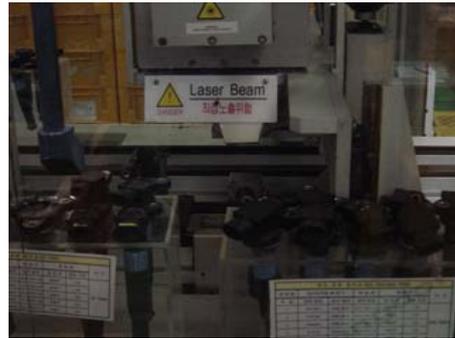
[레이저마킹 공정]

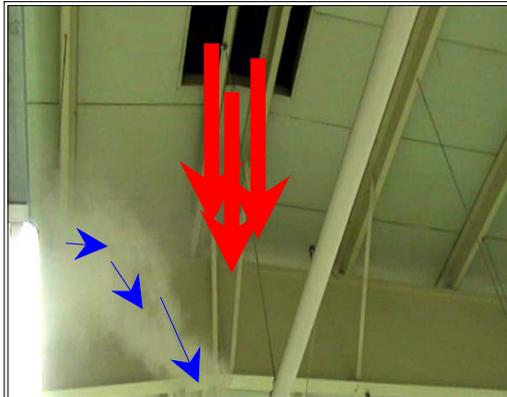
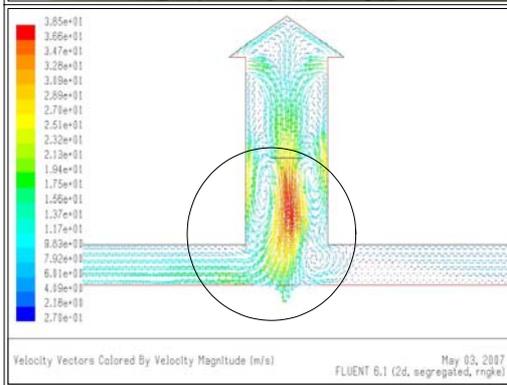
가) Case1 : Fan 역방향회전, 상부 Exit 열린상태

Fan의 역회전으로 상부 Exit로부터 공기가 유입되어 아래로 강한 기류가 형성되어 연기가 빠져나가지 못하고 실내작업장으로 역류하고 있음.

수치해석결과 팬의 역회전으로 실내공기방향으로 강한 기류가 형성되며 국소배기덕트 출부에 의해 일부는 측방향으로 확산되는 양상을 보임.

- 컨설팅시 오염물질 및 발생열이 원활하게 빠져나가지 못하고 실내로 확산되는 현상과 팬가동시 이물질이 실내로 낙하하는 현상은 팬의 역방향 회전때문인 것으로 확인함
- 팬의 역방향 회전은 3상모터인 경우 잘못된 동력연결은 팬을 역방향으로 회전시켜 실내로 오염물질과 열을 확산시키는 것으로 진단함
- 또한 2차 방문 컨설팅시 설치되어 있는 팬을 정방향가동으로 전환하였음에도 원활하게 빠져나가지 못하는 현상이 있었는데 이는 출구의 방충망에 Resin과 hardener의 폐색현상 때문에 팬의 기류가 원활히 빠져나가지 못하고 팬주변부에 강한 와류가 형성되어 실내로 서서히 확산되는 것을 확인함

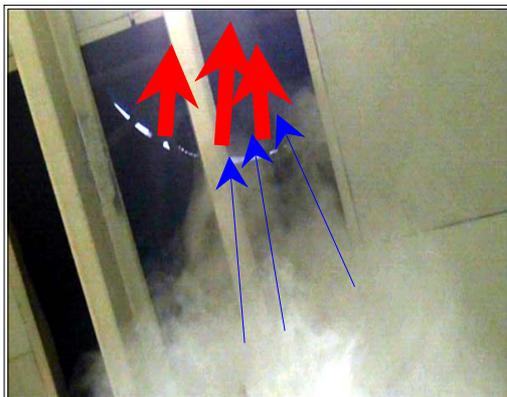
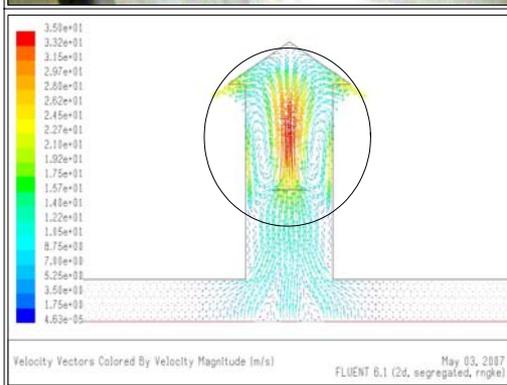
나) Case2 : Fan 정방향회전, 상부 Exit 열린상태

Fan의 정회전, 상부출구가 폐색현상이 없어 원활하게 빠져나가고 있음.

수치해석결과 팬의 정회전시 팬주위에 와류가 일부생기나 상부출구로 원활하게 빠져나가는 것으로 해석됨.

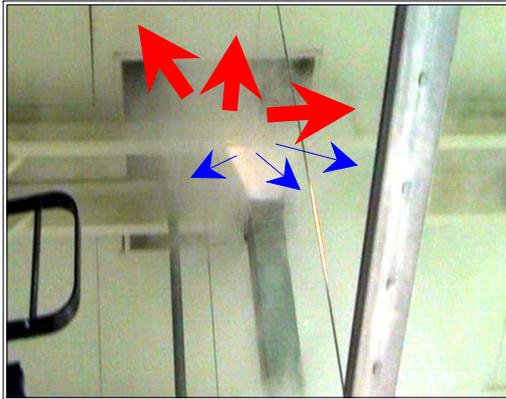
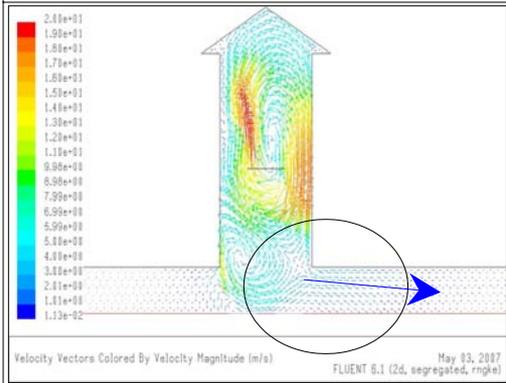
다) Case3 : Fan 정방향회전, 상부 폐색상태

Fan의 정회전, 상부출구가 Resin과 hardener에 의해 폐색되어 원활하게 빠져나가지 못하고 실내로 확산되는 현상을 보임.

수치해석결과 팬이 정회전을 하더라도 상부출구의 폐색현상시 압력손실에 의해 기류가 출구로 빠져나가지 못하고 와류를 형성하며 국소배기장치 출구부에서도 와류현상과 함께 실내로 확산되는 현상을 보이는 것으로 해석됨.

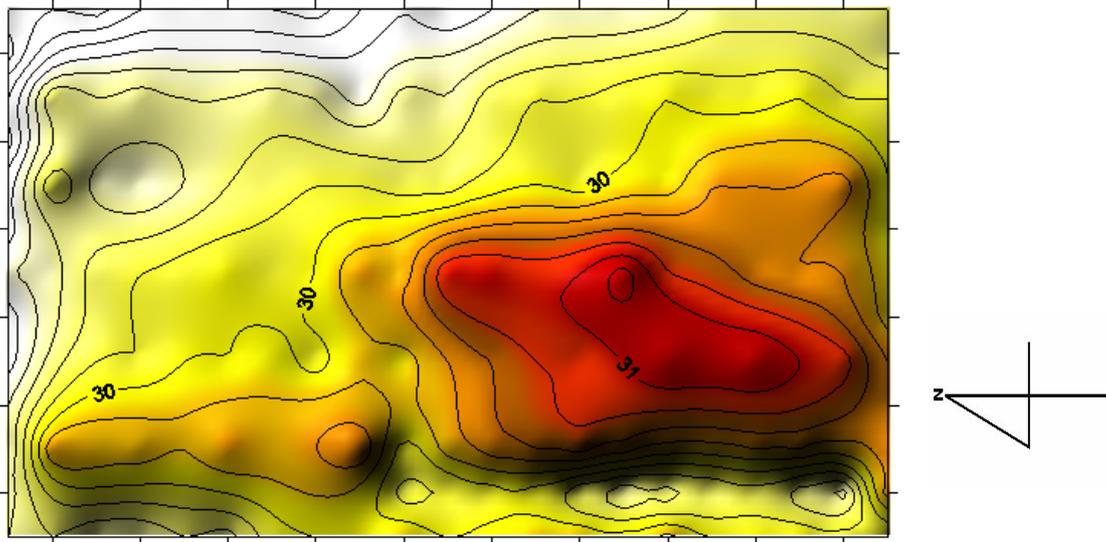
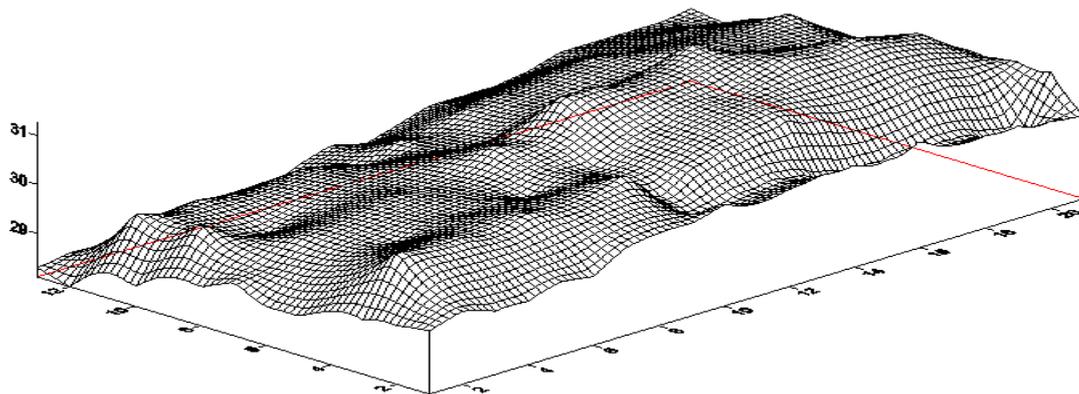
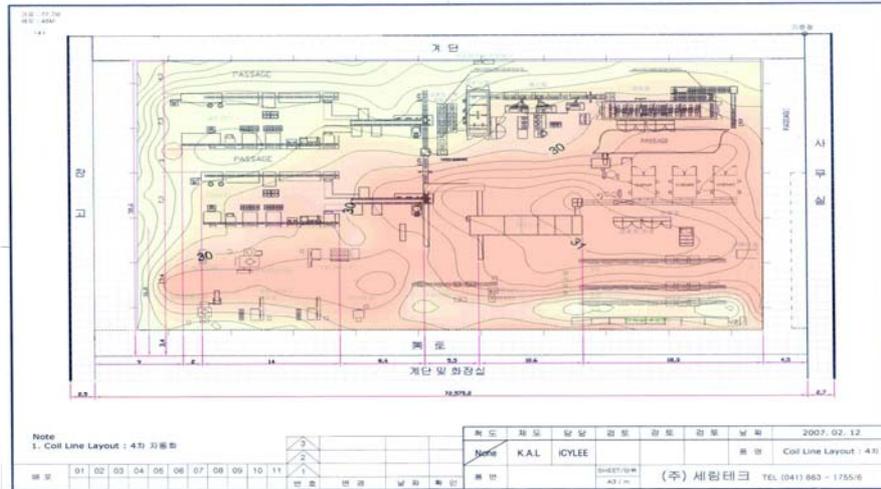
- 경화로에서 발생된 온열은 상부로 올라갔다가 배출되지 못하고 인근공정인 조립, 검사, 마킹 등의 공정으로 이동하는 것으로 판단하였음
- 경화로 및 캐스팅공정 상부에 있는 밴츄레이터를 상시 가동하여 온열을 배출해야만 인근공정 근로자가 유해물질에 폭로되지 않은 것으로 판단함
- 밴츄레이터 윗부분에 설치된 방충매쉬의 청소 및 압력손실이 최소화 될 수 있는 위치로 이전설치가 필요할 것으로 판단함

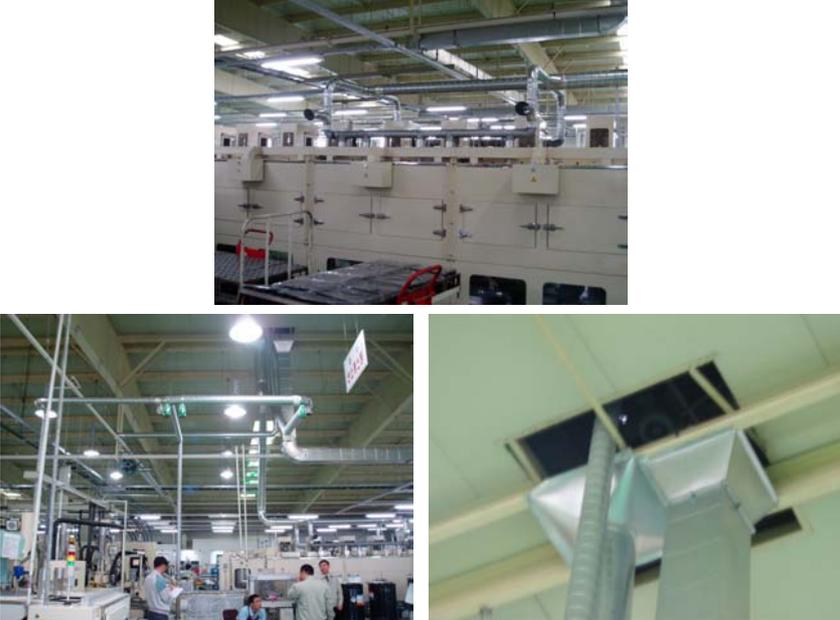
캐스팅	
개선전	<p>캐스팅공정에서 발생하는 유해가스 배출덕트(팬 미설치) 배기구를 천정상부의 벤츄레이터 하단에 위치하여 유해가스가 효과적으로 배출되지 않음</p>

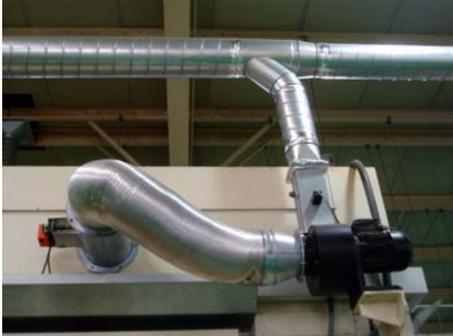
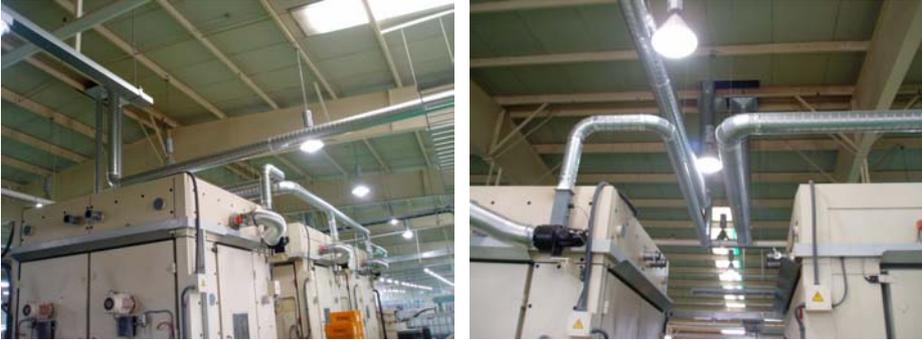
경화로	
개선전	경화로에서 발생하는 유해가스 배출덕트 배기구를 천정상부의 벤츄레이터 하단에 위치하여 유해가스가 효과적으로 배출되지 않음.

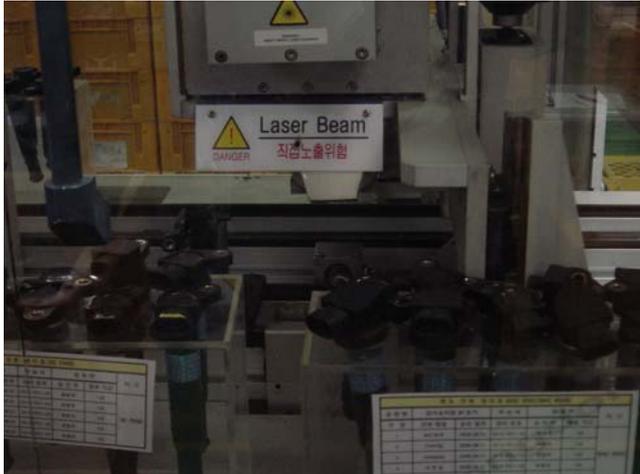
레이저 마킹	
개선전	레이저마킹시 발생하는 플라스틱 흡은 자체 필터를 통해 제거되지만 일산화탄소 및 역겨운 냄새를 포함한 유독가스는 작업장내로 방출되고 있음

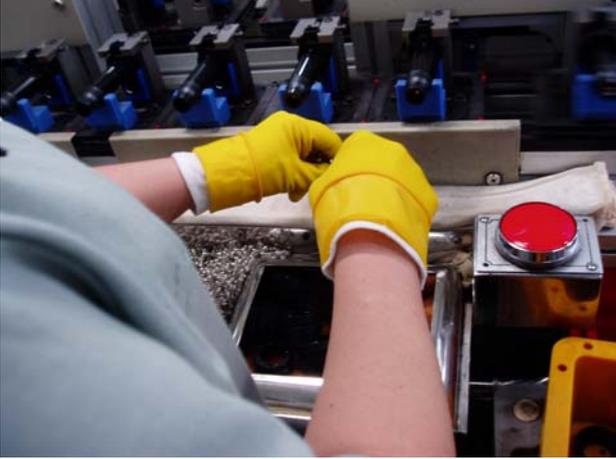
검사	
개선전	메탄올을 이용하여 세척작업을 수행하고 있으나 국소배기장치가 미설치되어 있음
