# 외벽 도장작업 중 달비계 지지대 이탈로 추락

## 재해개요

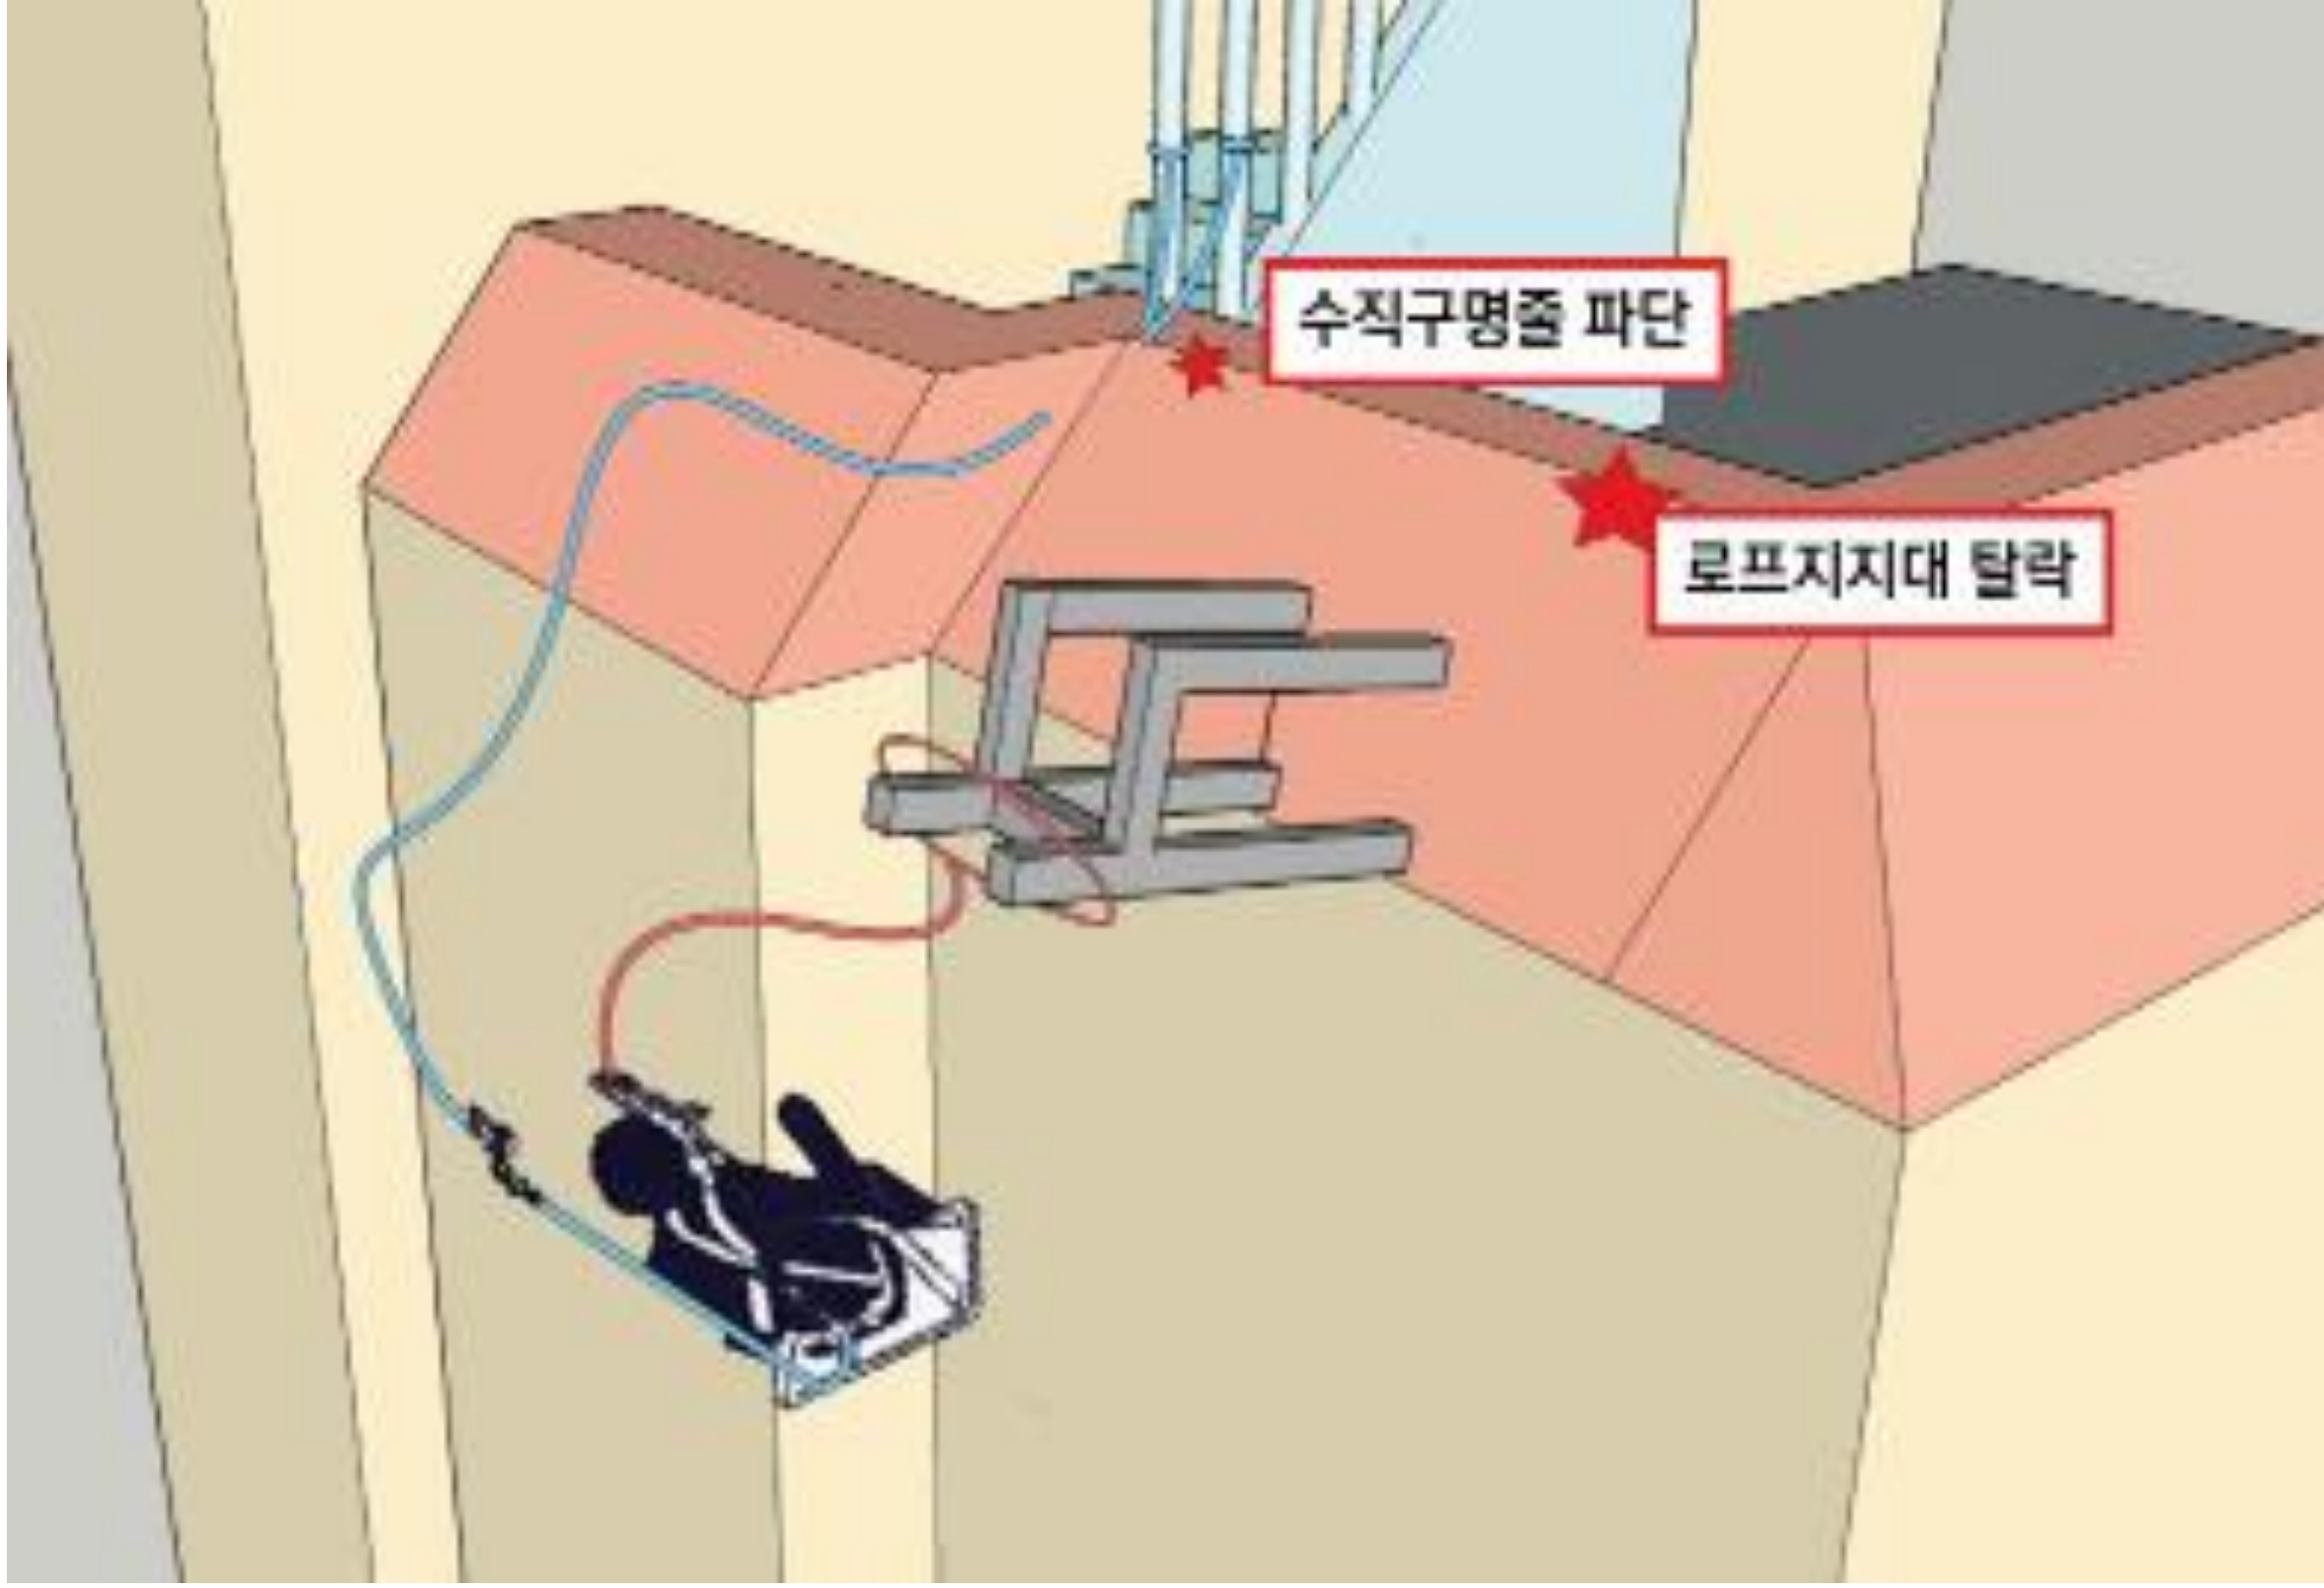
’22. 4. 15.(금) 08:53경 부산 사상구 소재 아파트 균열보수 및 재도장 공사 현장에서 외벽 도장을 위한 달비계 사용 중 작업용 로프를 체결한 지지대 이탈 및 구멍줄 파단으로 지상1층 바닥으로 떨어져(H≒66m) 사망

- (작업용 로프 고정불량) 작업용 로프를 지지대에 체결하여 구조물에 거치하였으나 고정되지 않은 지지대가 이탈되면서 작업자가 추락
- (수직구멍줄 파단) 구멍줄이 일부 마모된 상태로 사용 중 추락하는 과정에서 구조물의 모서리에 마찰되어 파단

### 1 달비계 로프를 구조물 등에 견고하게 체결

- 작업용 로프 및 구멍줄은 이탈되지 않도록 구조물 등에 견고하게 체결(2개소 이상)

### 2 달비계 로프의 손상 및 마모 방지

- 소선이 일부 끊어지거나 손상된 로프는 교체하고 모서리 등에 마모방지를 위해 보호 덮개 설치

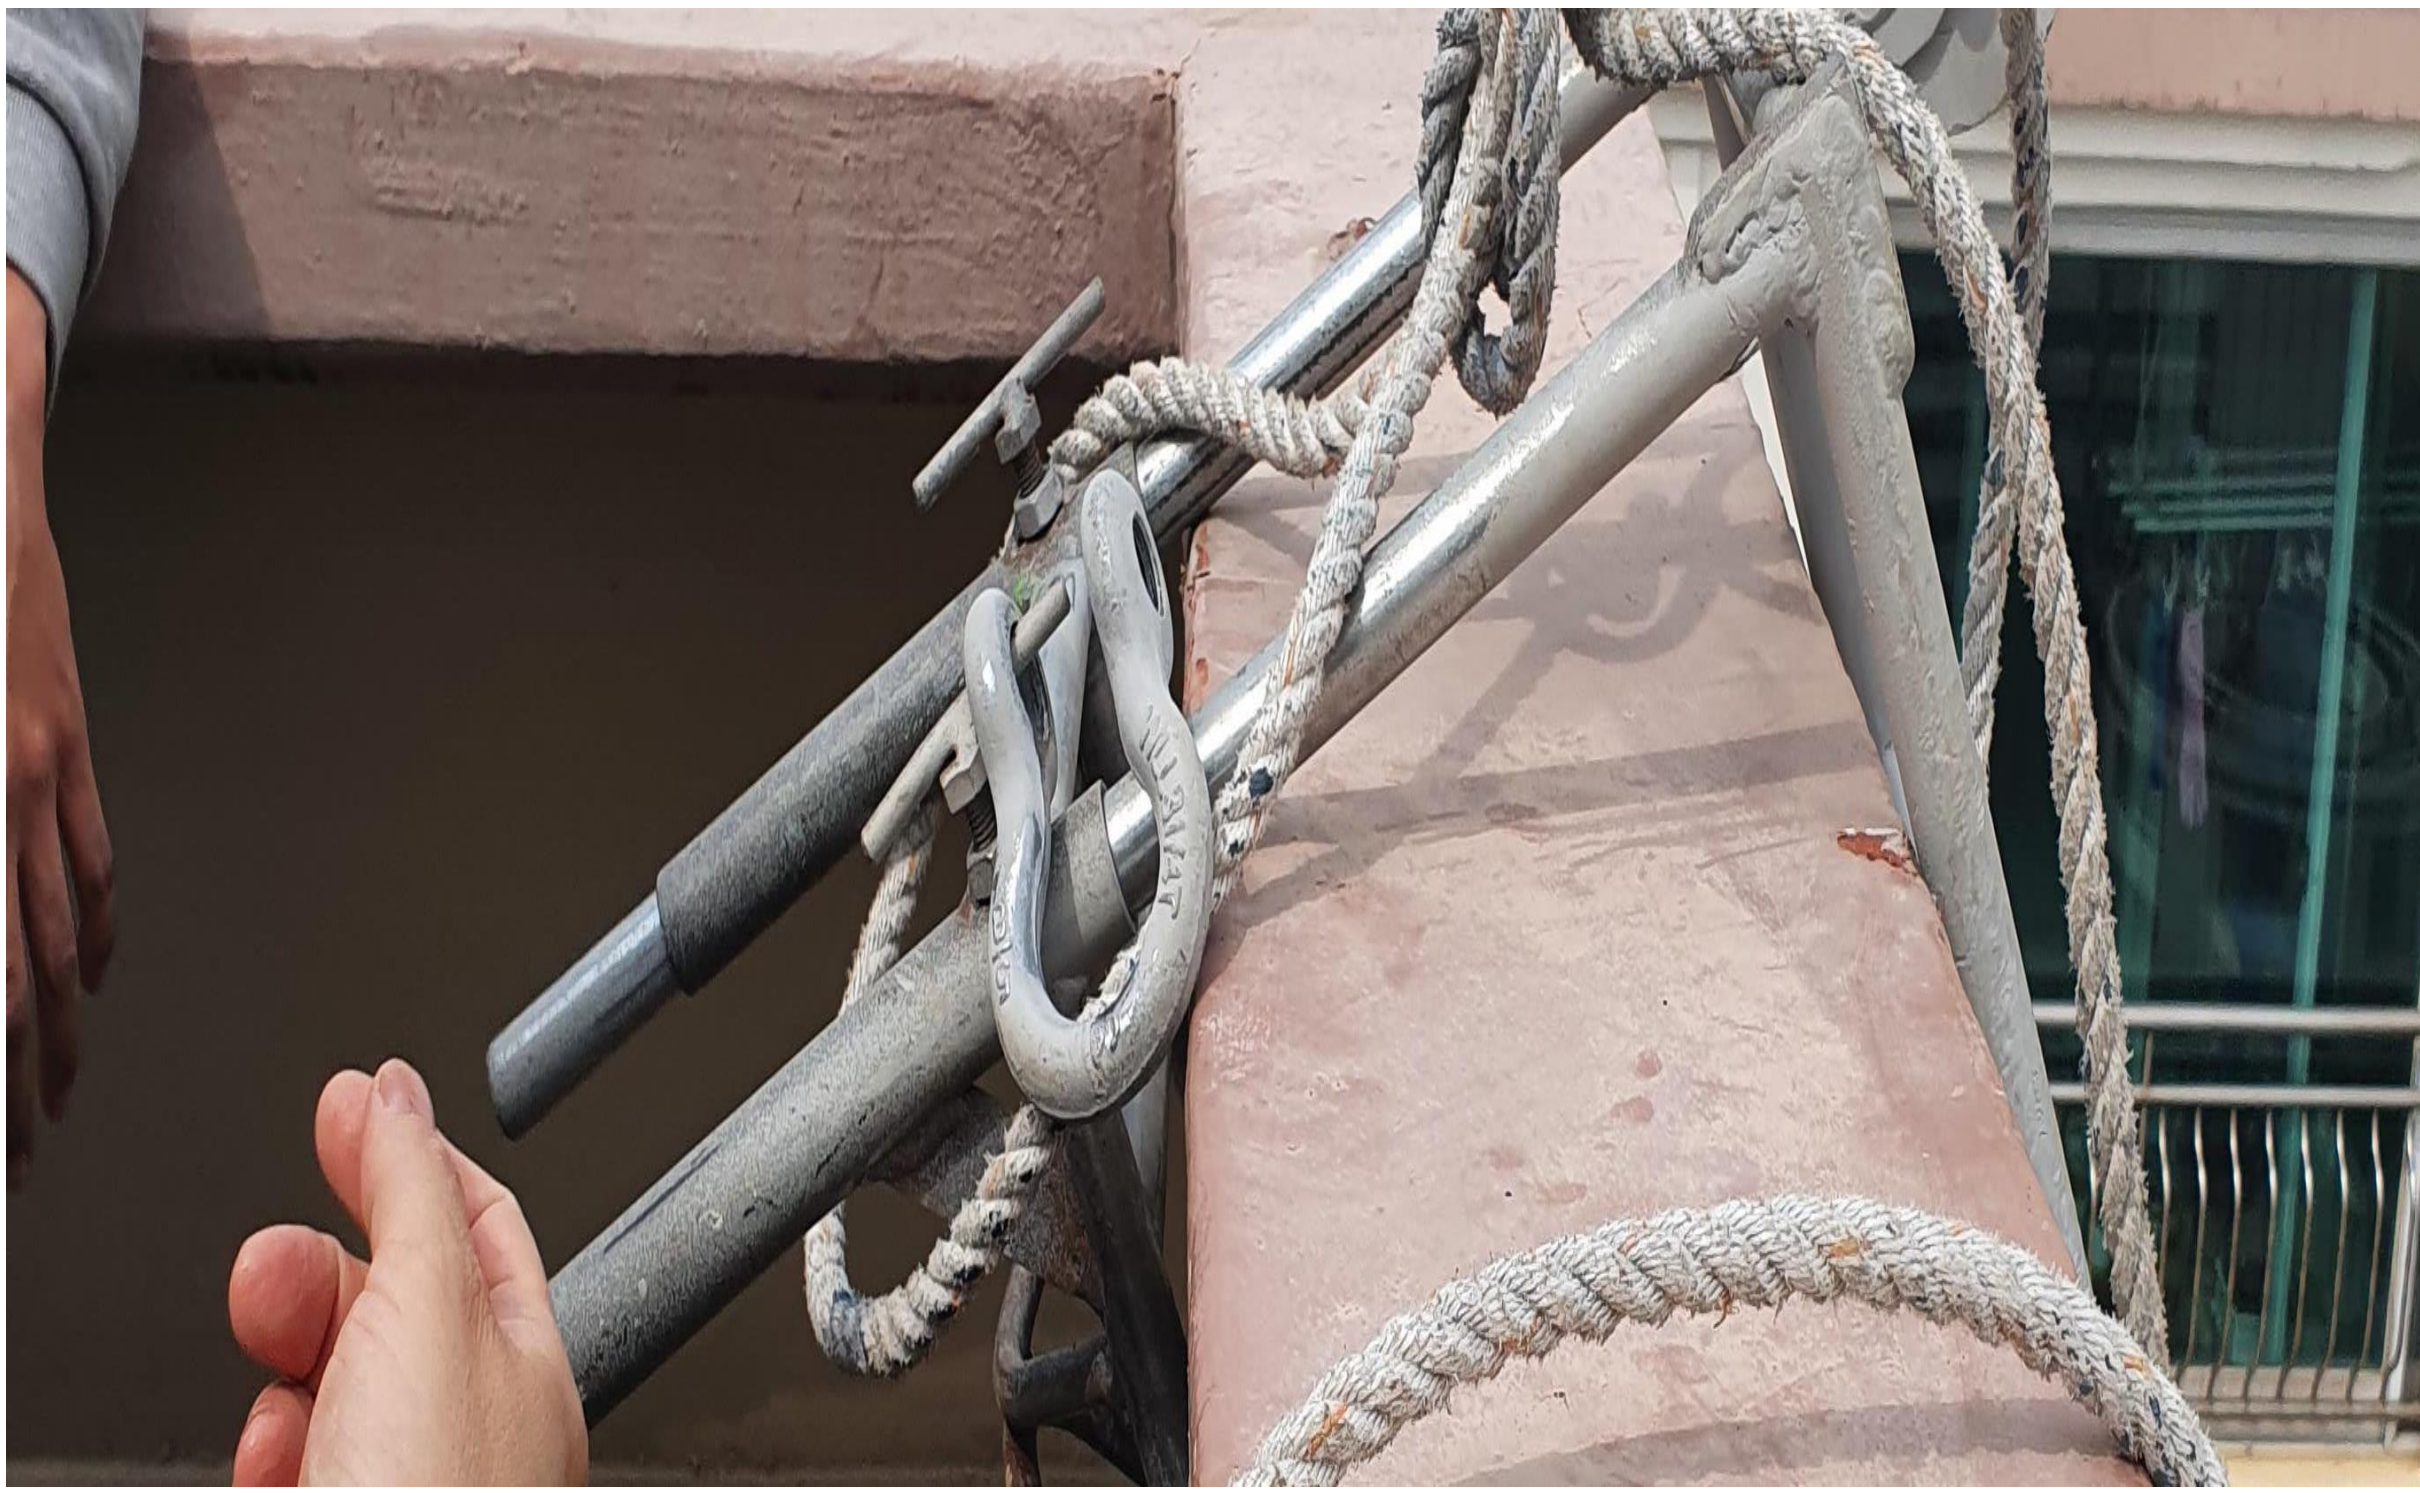
- (정상) 작업용 로프와 구멍줄이 작업 중 하중을 지지할 수 있도록 구조물 등에 견고히 체결 후 손상 여부 확인
- (비정상) 작업용 로프가 견고히 체결되지 않고 구멍줄이 손상되어 파단

- (관리감독자의 유해위험 방지) 달비계 작업 시 관리감독자는 작업용 로프 및 구멍줄 매듭의 체결 또는 고정상태, 손상 여부 등을 확인하여야 하나 이를 미 실시

- 지정된 관리감독자는 달비계 로프의 체결 및 고정상태, 손상 여부, 안전모·안전대 등 보호구 착용 상태를 작업 전 또는 작업 중 확인
