재해개요

2019. 3. 18.(월) 경북 안동 소재 폐기물 처리시설 건설공사 현장에서 바닥슬래브* 콘크리트 타설작업 중 데크플레이트(Deckplate)를 지지하고 있던 목재각재(4×5cm)가 슬래브 하중 및 작업하중을 견디지 못하고 철근콘크리트 보 측면에서 이탈되면서 바닥슬래브가 붕괴되어 콘크리트 공 3명이 약 24m 아래 지상으로 추락

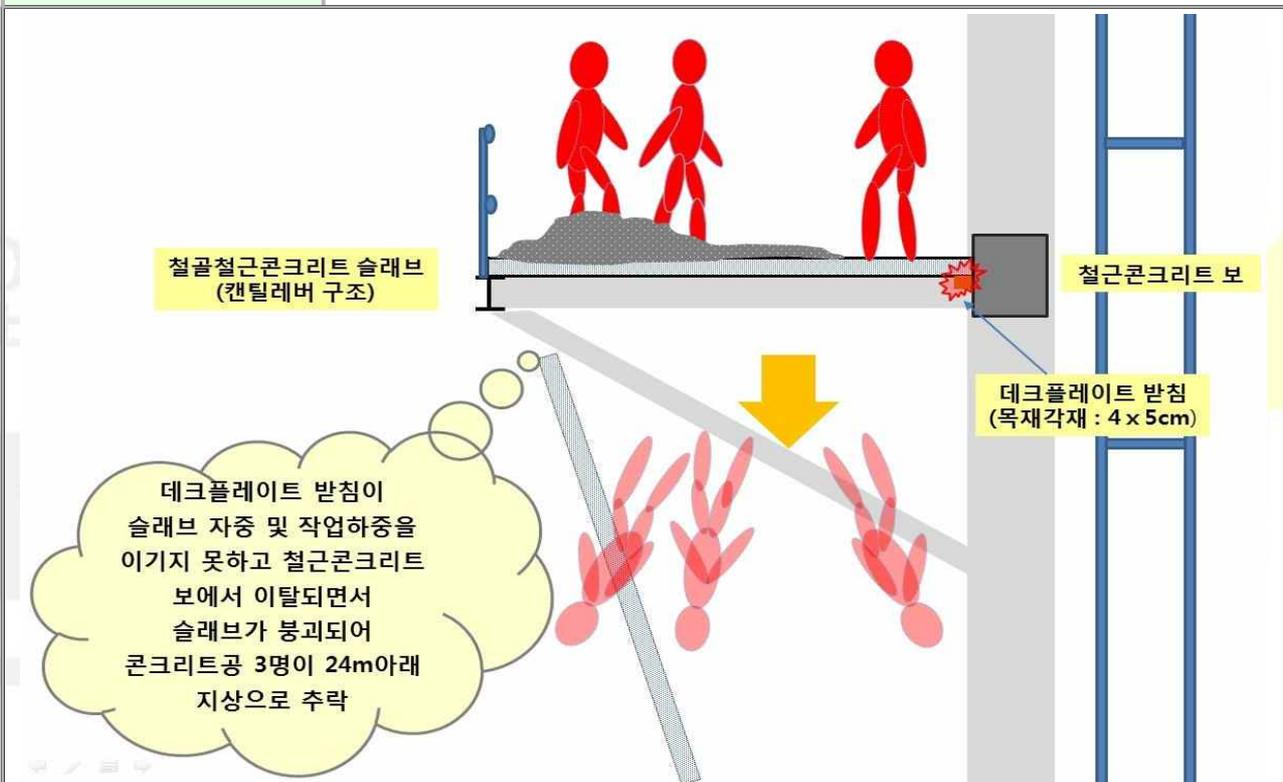
재해상황도

○ 데크플레이트 받침의 구조적 안전성 미확보

- 설계도서와 현장 작업상황이 다른 경우 구조검토에 의한 시공 상세도를 다시 작성한 후 시공 상세도에 따라 받침을 설치하여야 하나, 이를 수행하지 않음

- (설계도서) 철근콘크리트 보와 철골철근콘크리트 슬래브에 콘크리트 동시 타설
- (현장상황) 시공완료 된 철근콘크리트 보 측면에 목재 각재를 콘크리트 못으로 고정 → 데크플레이트 거치 → 콘크리트 타설

○ 설계도서 작성 및 준수 철저

- 사고현장 시공여건(철골 슬래브 및 콘크리트 보 분할시공)이 시공 상세도(동시 시공)와 다른 경우에는
- (구조검토) 철골 슬래브의 데크플레이트 받침 설치방법 결정 시 구조검토를 통해 자중 및 작업하중을 견딜 수 있는 받침 설치방법을 결정하고,
- (시공 상세도) 작업자들이 데크플레이트 받침 설치방법을 구체적으로 알 수 있도록 시공 상세도를 작성하여 준수하여야 함.

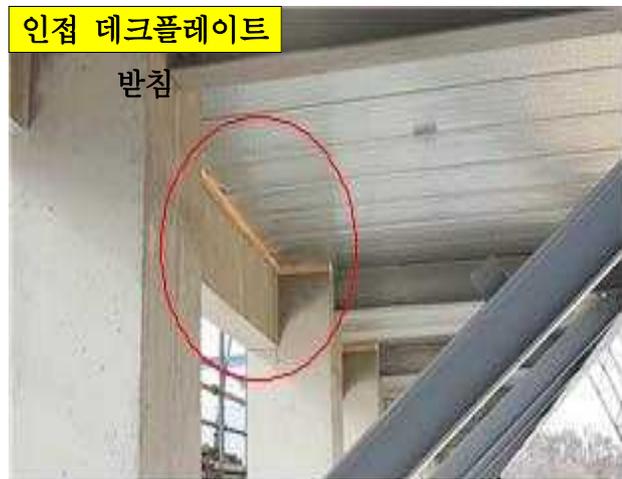
인접 데크플레이트 받침
