콘크리트 타설작업 중 데크플레이트 붕괴

재해개요

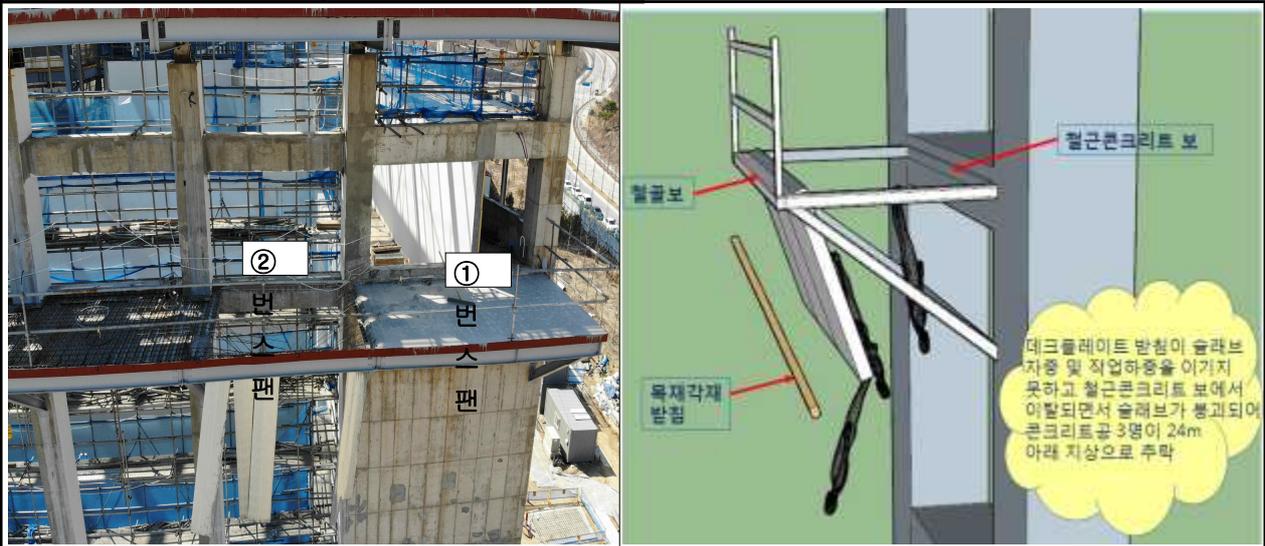
재해상황도

2019.3.18.(월) 경북 안동시 소재 ○○타운 건설공사 현장 크레인조정실 바닥슬래브(캔틸레버 구조물) 콘크리트 타설작업 진행중 데크플레이트를 지지하고 있던 목재각재가 상부하중을 견디지 못하고 철근콘크리트 보 측면에서 이탈되면서 슬래브(2번 스패ن)가 붕괴되어 3명 사망

○ 데크플레이트 받침 구조적 안전성 미확보

- 데크플레이트의 한쪽 지지점인 받침을 콘크리트못으로 고정한 목재각재는 슬래브 상부하중을 지지할 수 없는 구조로 콘크리트 타설시 목재각재를 고정한 못이 뽑이면서 데크플레이트 받침이 붕괴됨.

○ 데크플레이트 받침 설계도서 작성 및 준수

- 철골 슬래브의 데크플레이트 받침 설치방법 결정 시 구조검토를 통해 자중 및 작업 하중을 견딜 수 있는 받침 설치방법을 결정하고,
- 데크플레이트 받침 설치방법을 구체적으로 알 수 있도록 시공 상세도를 작성하여 준수하여야 함.
