콘크리트 타설작업 중 잭서포트 및 데크플레이트 붕괴

재해개요

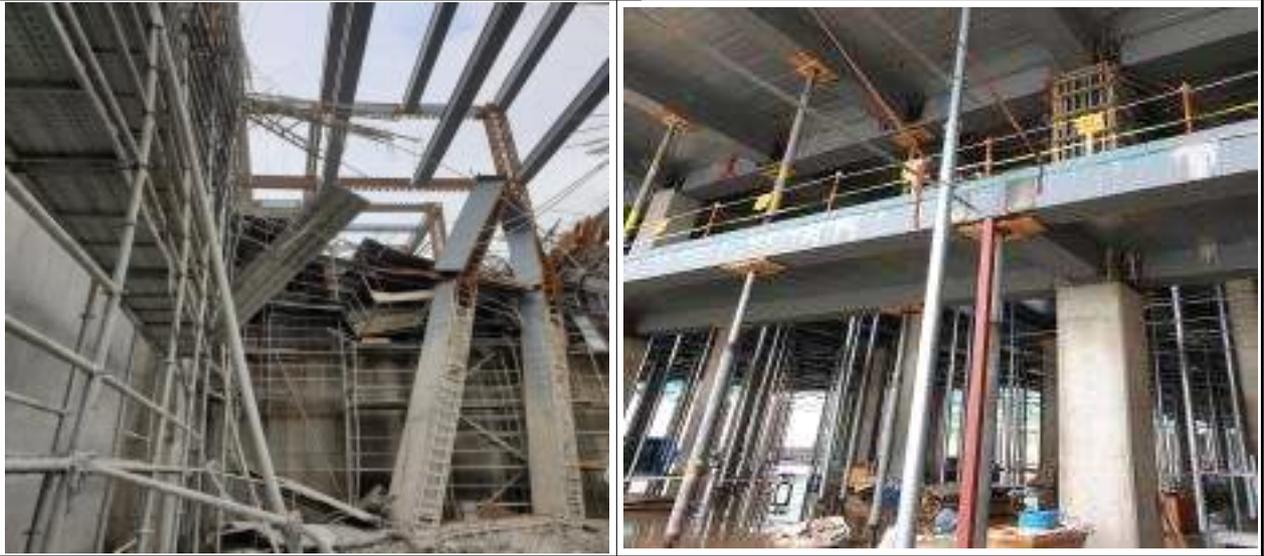
재해상황도

2019.6.25.(화) 경남 창원시 소재 물류센터 신축공사 현장 지상3층 바닥슬래브 콘크리트 타설작업 진행중 상부하중을 견디지 못하고 NRC보를 지지하고 있던 잭서포트(H=10.5m, 사진2) 및 데크플레이트가 붕괴되어 5명 부상

○ 잭서포트 구조적 안전성 미확보

- 잭서포트 안전성 구조검토 결과 불안정한 것으로 나타남.
- 잭서포트는 내·외관 연결부가 썩기형태로 설치되어 완전한 강결구조가 아님으로 허용압축하중이 과하게 설계됨.

○ 잭서포트 설계도서 작성 및 준수

- 잭서포트의 추가 설치, 수평연결재 설치, 허용압축하중 조정, 슬래브 및 보의 분리 타설 등 구조검토를 통해 자중 및 작업하중을 견딜 수 있는 설치방법을 결정하고,
- 잭서포트의 설치방법을 구체적으로 알 수 있도록 시공 상세도를 작성하여 준수하여야 함.
