## 재해개요

2020.02.22.(토) 강원도 원주시 지정면 소재 수목이식공사 현장에서 재해자가 수목이식공사를 위해 느티나무 분 포장작업 중 돌풍에 의해 쓰러진 느티나무에 깔려 병원으로 후송하였으나 사망한 재해임.

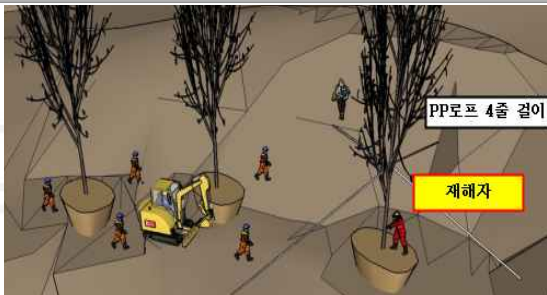
< 재해발생 작업 >

- 사업주는 근로자가 접근하지 못하도록 조치한 경우를 제외하고 나무 등과 같은 중량물의 전도위험이 있는 경우 넘어지지 않도록 안전조치를 하여야 하나 견고히 고정하지 않은 상태에서 작업을 실시.

- 사업주는 근로자가 접근하지 못하도록 조치한 경우를 제외하고 제품, 자재, 부재 등이 넘어지지 않도록 붙들어 지탱하게 하는 등 안전 조치를 하여야함.

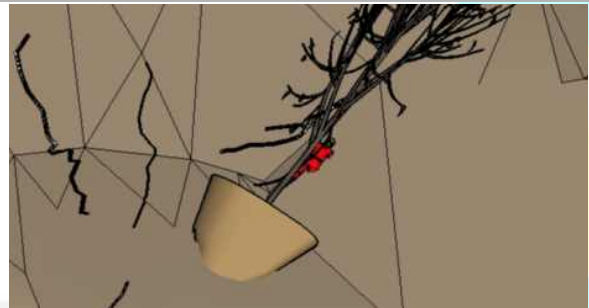
< 재해발생 상황 >

- 조경수목을 굴취하고 상차하는 작업은 중량물 취급작업이므로 작업개시 전 수목 전도방지 안전대책수립에 관한 작업계획서를 수립하고 내용을 근로자에게 알려주어야 하나 미실시.

- 중량물의 취급 작업의 경우 전도위험을 예방할 수 있는 안전대책이 포함된 작업계획서를 작성하고 그 내용을 작업 전 근로자에게 주지시켜야함.
