⚠ 관로 매설 작업 중 토사 붕괴 ⚠

재해개요

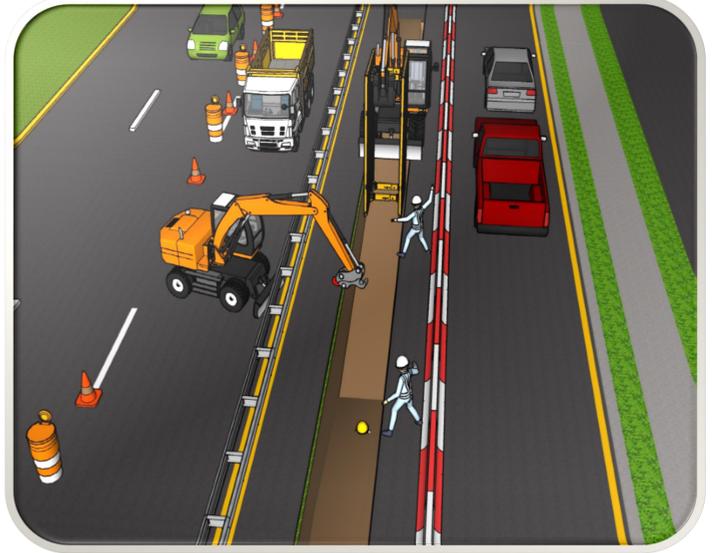
2023. 06. 00.(월) 13:52경,
충남 천안시 소재 ○○○○이 시공하는
용수공급시설 공업용수 관로 공사 현장에서
흙막이를 설치하지 않은 굴착면(깊이≒3m, 폭≒1.5m)
내부에서 작업하던 중 중앙분리대 쪽
굴착면이 붕괴되면서 재해자를 덮쳐
매몰되어 사망함

- (흙막이 미설치) 흙막이를 설치하지 않은 상태에서 수직(90°)으로 약 3m 깊이까지 무리하게 굴착

- (굴착 작업계획서) 지하 매설물 조사 결과에 따라 각 구간별 적합한 굴착 및 흙막이 설치방법 등에 대한 구체적인 작업계획 수립 및 이행 미흡

- 지반 무너짐 등으로 근로자에게 위험을 미칠 우려가 있는 경우 조기에 흙막이 설치

- 굴착예정지와 주변지반 및 토질상태 등 사전조사 철저
- 각 구간별 굴착 및 흙막이 설치방법과 작업순서, 안전사항을 포함한 작업계획서 수립
- 해당 근로자에게 작업계획서 내용을 주지하고 작업지휘자 지휘 하 작업계획에 따라 이행

- (위험성평가) 현장여건, 설계도서 등을 고려한 위험요인을 발굴하여 작업 전 안전조치상태 확인
- (특별교육) 해당 근로자를 대상으로 굴착작업계획서 내용을 기반하여 특별교육 실시
