절토사면 토사에 매몰

재해개요

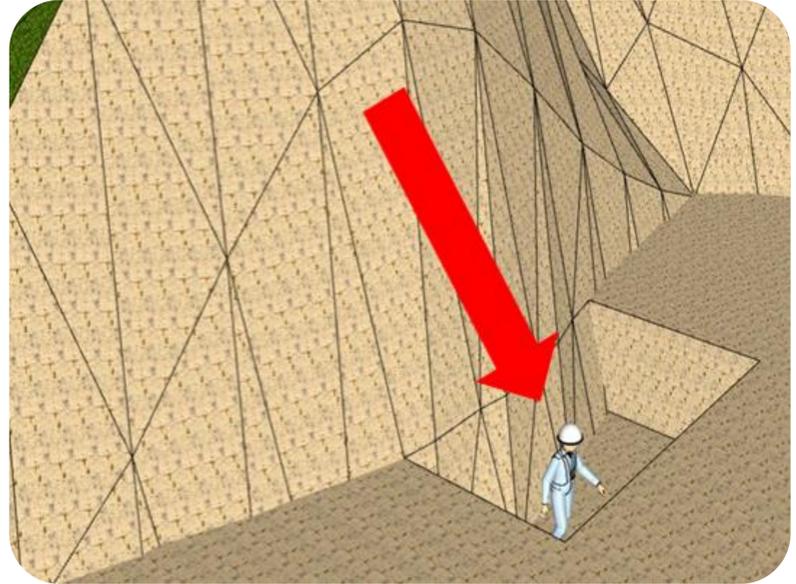
2023. 10. 00.(월) 10:05경 삼척시 소재
 0000 임도공사 현장에서 절토사면
 하부 배수 구조물 거푸집 설치를 위해
 치수 측정 중, 절토사면이 무너져
 작업자가 토사에 매몰되어 사망함

- ▶ 붕괴 원인
 - (기울기 부적절) 사면 굴착 시 굴착면 붕괴방지를 위한 기울기 미준수
 - (사면보호조치 미실시) 사면 굴착 후 비가 내리기 전 우수를 대비한 사면보호조치 미실시
- ▶ 관리적 방호조치 미흡
 - (사전조사 미실시 및 작업계획서 미작성) 사전조사 미실시 및 작업계획서 미작성
 - (교육 미실시) 채용 시 굴착작업 등에 대한 특별교육 미실시

1 굴착면 붕괴 방지 조치 철저

- 굴착 시 굴착면 지반의 종류와 상태를 확인하고 기울기 기준 준수
- 비가 올 경우를 대비하여 비닐을 덮는 등 붕괴 재해 예방 조치

2 사전조사 실시 및 작업계획서 작성·이행

- 형상·지질 및 지층의 상태를 작업 전 확인하고 균열·함수·용수 상태에 대해 사전 조사 실시
- 굴착 작업에 대한 및 작업계획서를 작성하고 작성된 작업계획서에 따라 작업
