테트라포트 인양 중 끼임

재해개요

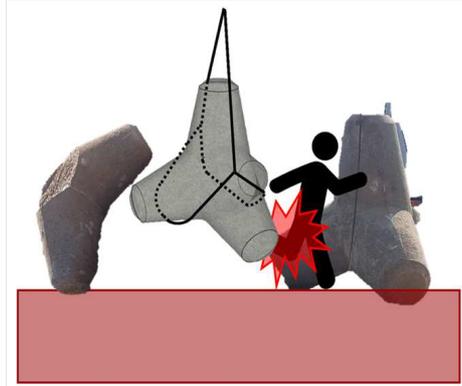
2023. 10. 00.(화) 09:18경 강원도 소재 OO 현
 장에서 재해자가 부선에 적재된 테트라포
 트* (32t)를 와이어로프로 결속 중, 기중기로
 인양하던 테트라포트와 인근에 적재된 테
 트라포트 사이에 다리가 끼어 사망함.

- (작업시작 전 안전점검 미실시) 테트라포트 적재상태 사전 확인 및 위험방지 조치 미실시
- (신호체계 미구축) 신호방법 미수립 및 신호수 미지정
- (작업계획서 작성 미흡) 테트라포트 인양 순서 결정 및 위험요인에 대한 대책 미흡

- 유해·위험요인에 사전 파악하여 인양순서, 인양방법, 신호수 배치 등 위험방지 조치
- 신호방법, 신호체계를 마련하고, 관계 근로자에게 교육

- 테트라포트 결속방법 및 인양순서가 포함된 작업방법 수립
- 작업계획서 근로자 주지교육 및 작업지휘자에 의한 작업 지휘

- 테트라포트 가지 3군데를 모두 결속하는 등 인양물의 움직임 범위 최소화
