건설 중대재해 사례와 대책

2010. 6.

한국산업안전보건공단

주요 재해 사례

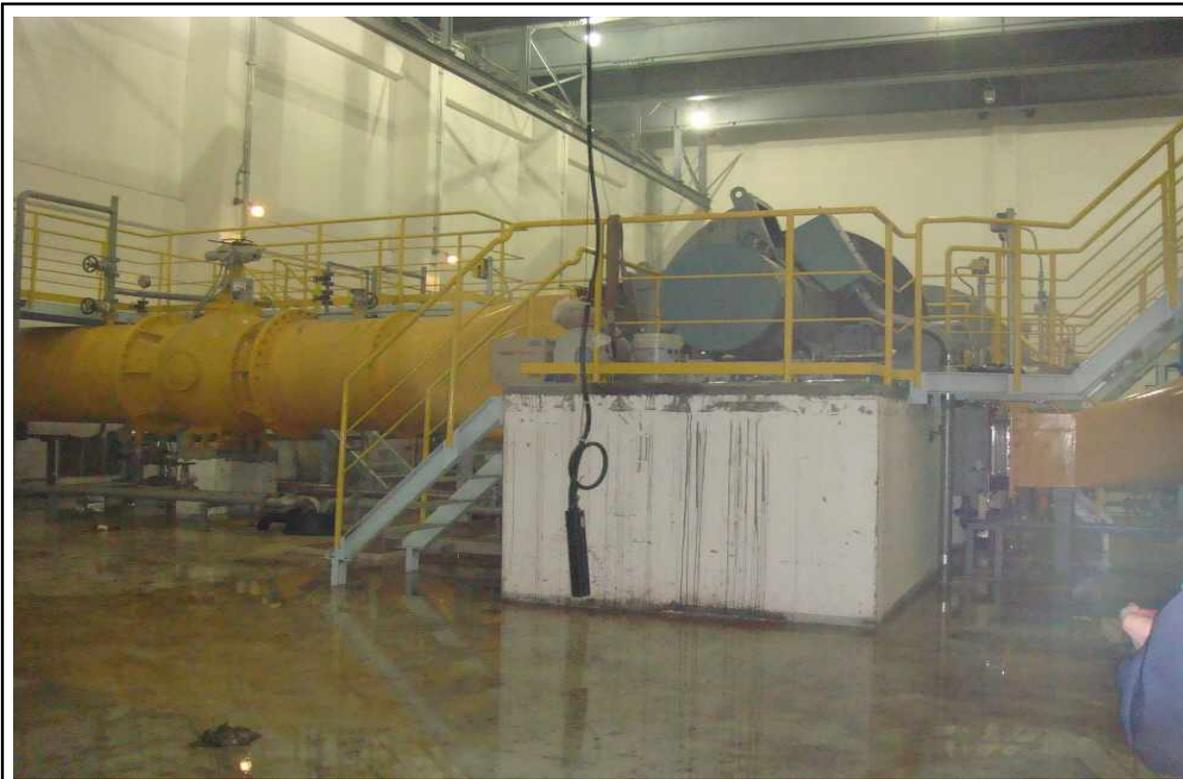
- 부스터 해체 작업 시 사전에 MOV 차단상태를 확인하고, 작업 전에 수동으로 설정하여야 하나, 부스터 모터 전단의 MOV 로컬 스위치가 자동으로 설정된 상태에서 부스터 해체작업을 진행하여 밸브의 개방동작이 가능한 것으로 추정됨

재해발생 현장전경(LDG Booster실)

- 유해가스 취급작업 시에는 안전작업절차서 작성 및 작업허가를 득한 후 자동으로 운전되는 부스터 모터 전단의 MOV 로컬스위치를 수동으로 설정하고 MOV 모터의 전원을 차단한 후 부스터 해체작업을 수행하여야 하며, 동일설비에서 동시작업이 이루어질 때는 동시작업에 따른 위험성 파악 후 사전 안전조치를 마련하고 작업하여야 함.

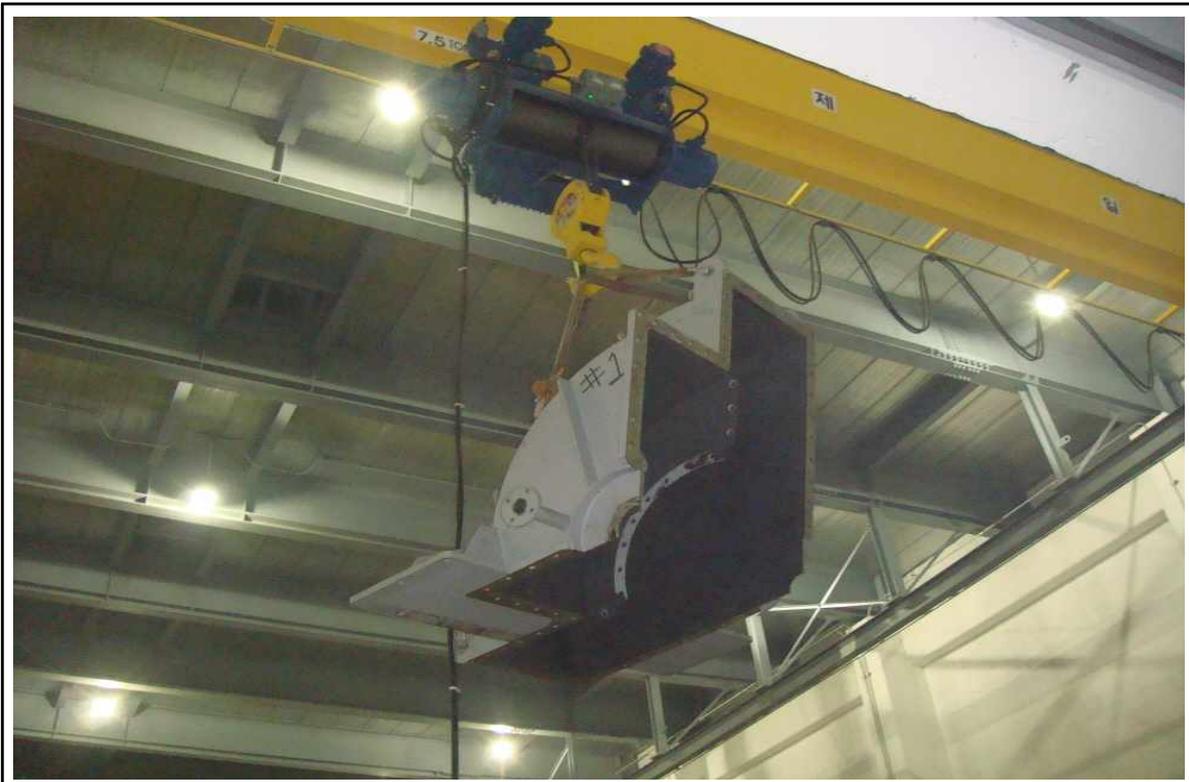
- LDG 부스터 시험 중에 하우징부에서 가스누출 발견
- 부스터 전단 자동밸브(MOV) 차단 후 수봉(물을 채움)
- 부스터 모터의 전원을 차단하고 하우징 해체작업 실시
- 부스터 하우징 커버 해체 후 LDG 가스 다량 유출

해체된 부스터 하우징 케이스

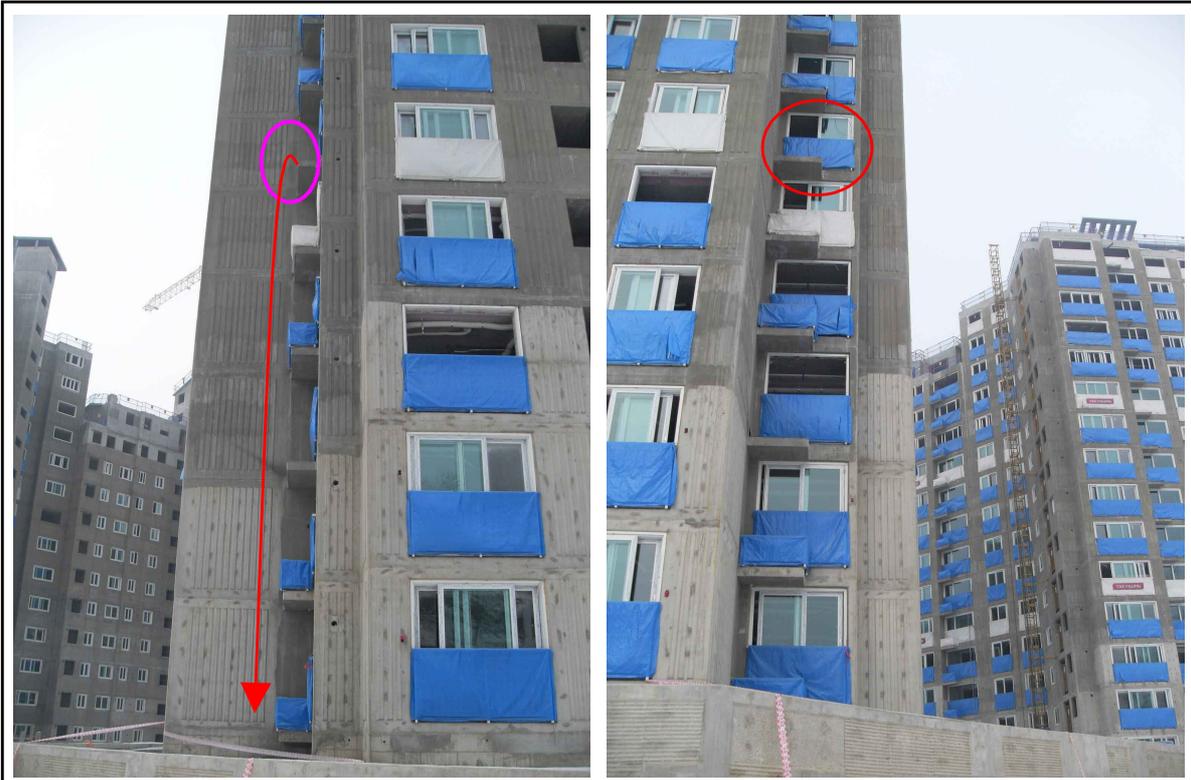
재해발생 현장전경

- 작업장소가 협소하고 작업여건 상 안전난간 설치가 곤란하여 추락위험이 높은 장소에서의 작업 시에는 안전대 부착설비를 설치한 후 근로자가 안전대를 착용하고 작업 및 이동하도록 하는 등 추락위험 방지조치를 하여야 함.

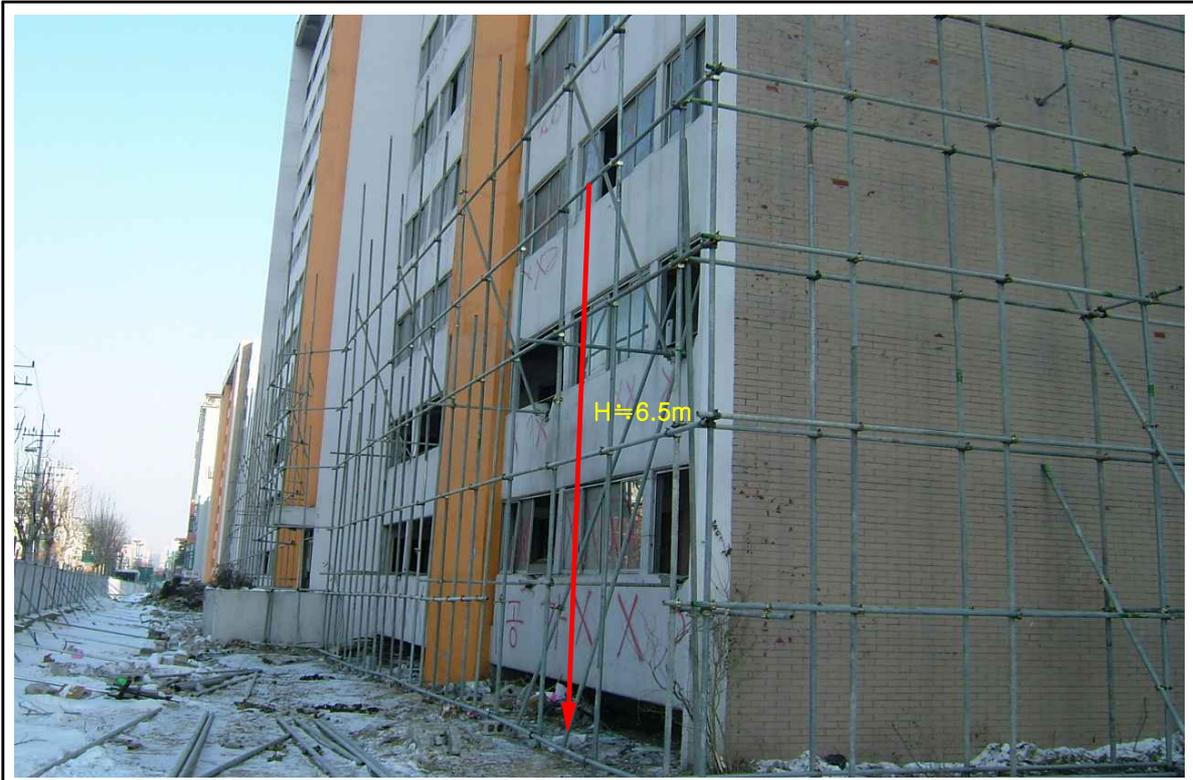
재해발생 현장전경(4단 비계 띠장에서 추락)

- 비계조립 작업 시에는 작업절차, 보호구 착용 등에 대한 안전교육을 실시하여야 하며, 폭 20cm 이상의 발판을 설치하고 안전대 부착설비 설치 후 근로자로 하여금 안전대를 사용하도록 하는 등 추락방지 조치를 하여야 함.
- ※ 외줄비계인 경우에는 별도의 작업발판을 설치할 수 있는 시설을 갖추어야 함.

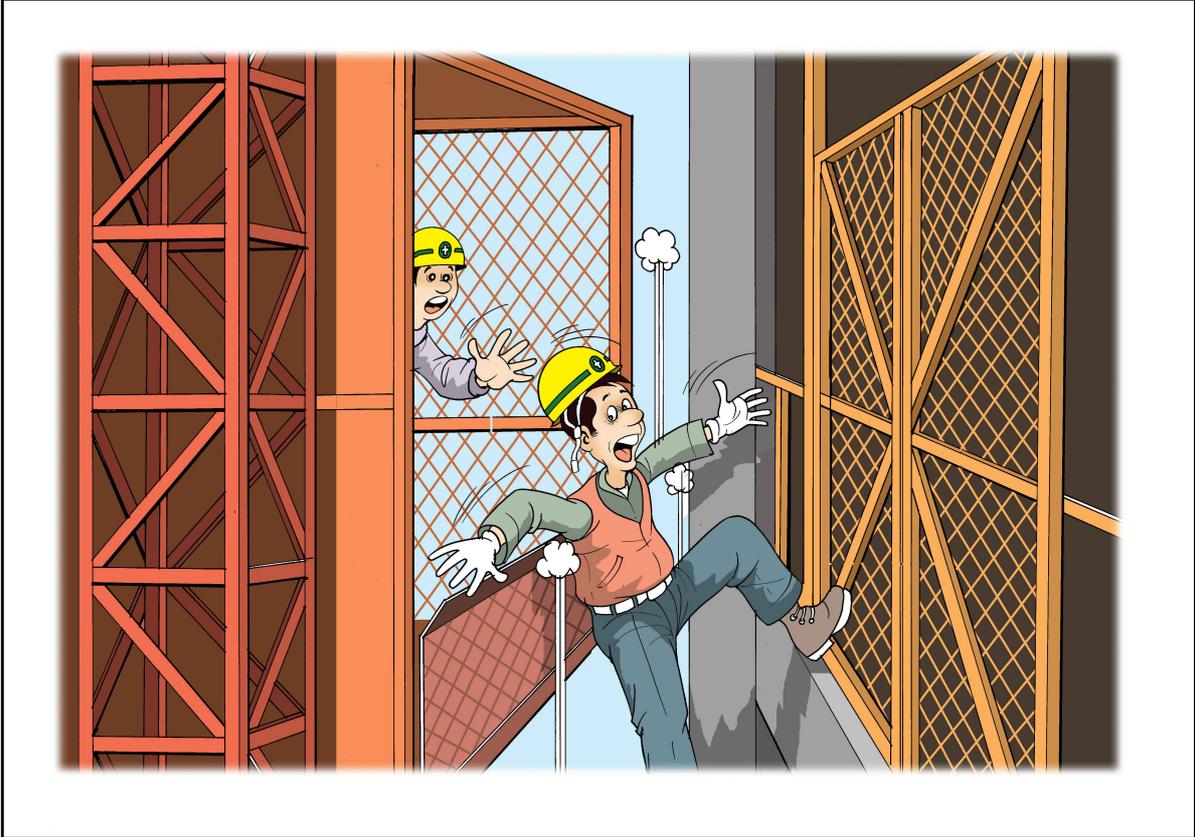
재해상황도

공 사 명	○○주상복합 신축공사	발생일시	2010.01.26(화) 08:10경
재해형태	추 락	재해정도	사망 1명
소 재 지	인천시 연수구 송도동	공사규모	8개동 (지하 2층, 지상 20층)
재해개요	리프트 운전원인 피해자가 지상 4층에서 지상 1층으로 내려가려는 근로자를 탑승시키고 운반구 측 힌지형태의 발판을 들어 올렸으나 슬래브 단부의 안전문이 닫히지 않은 것을 확인하고 발판을 내리지 않은 상태에서 건물내부로 들어가 안전문을 닫고 운반구로 이동하다 운반구와 건물 사이 개구부(약 40cm)로 발이 빠지면서 약 16.5m 아래 지상바닥으로 추락하여 사망한 재해임.

안전대책	- 건설용 리프트 운반구와 건물 사이 개구부로 인해 운반구에 힌지 형태의 통로발판이 부착된 경우에는 발판을 내린 상태에서 운반구와 건물 사이를 이동하도록 하는 등 근로자 추락방지조치를 하여야 함.
-------------	---

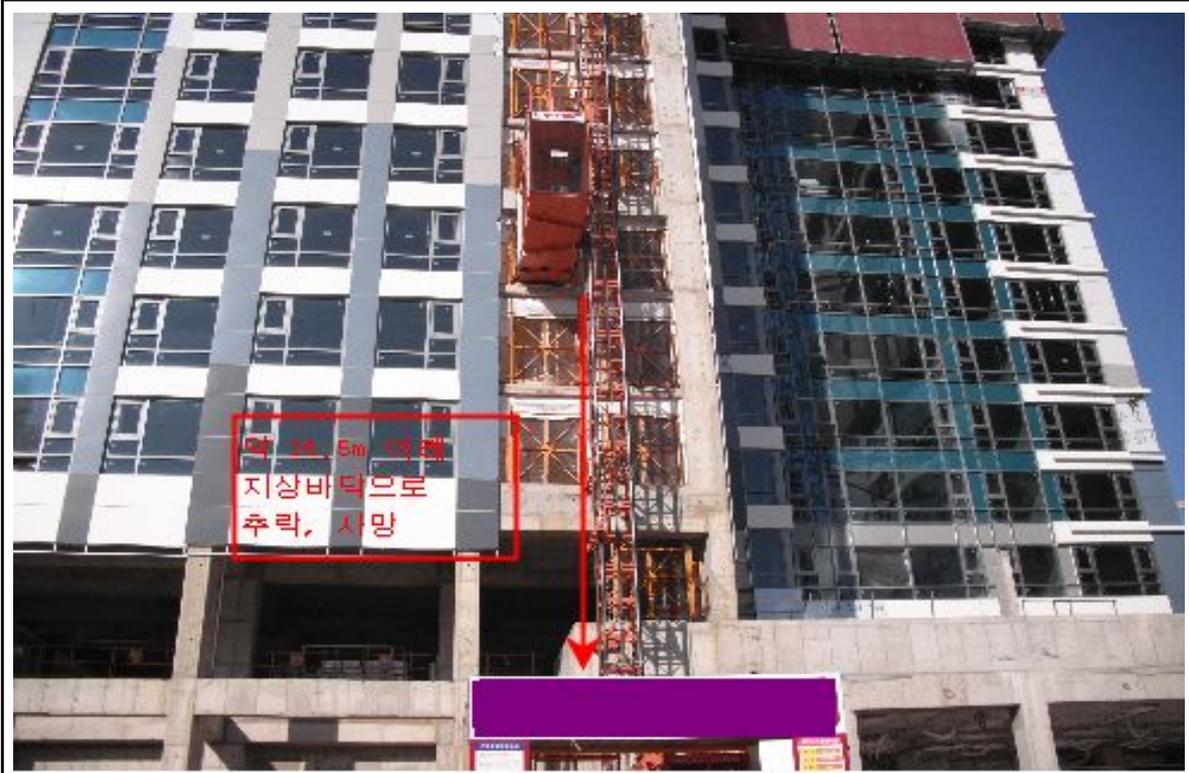
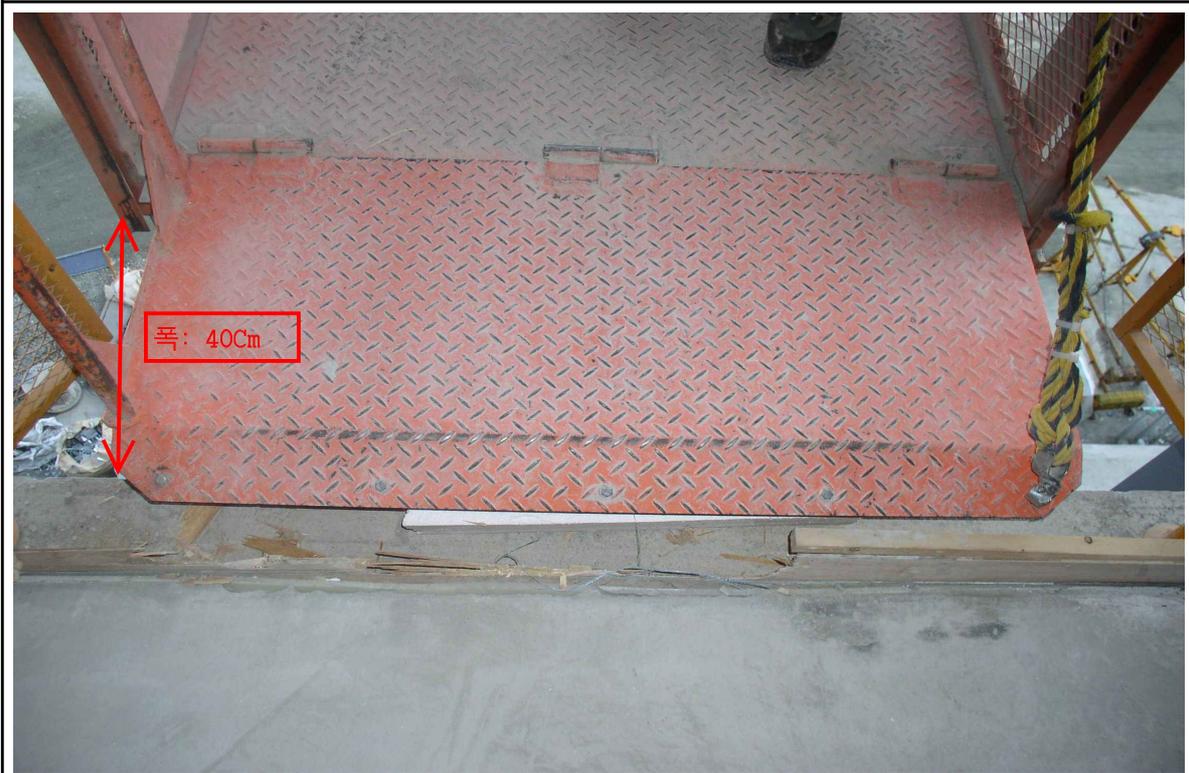
재해발생 현장전경

재해발생 위치(운반구 발판을 내린 상태)

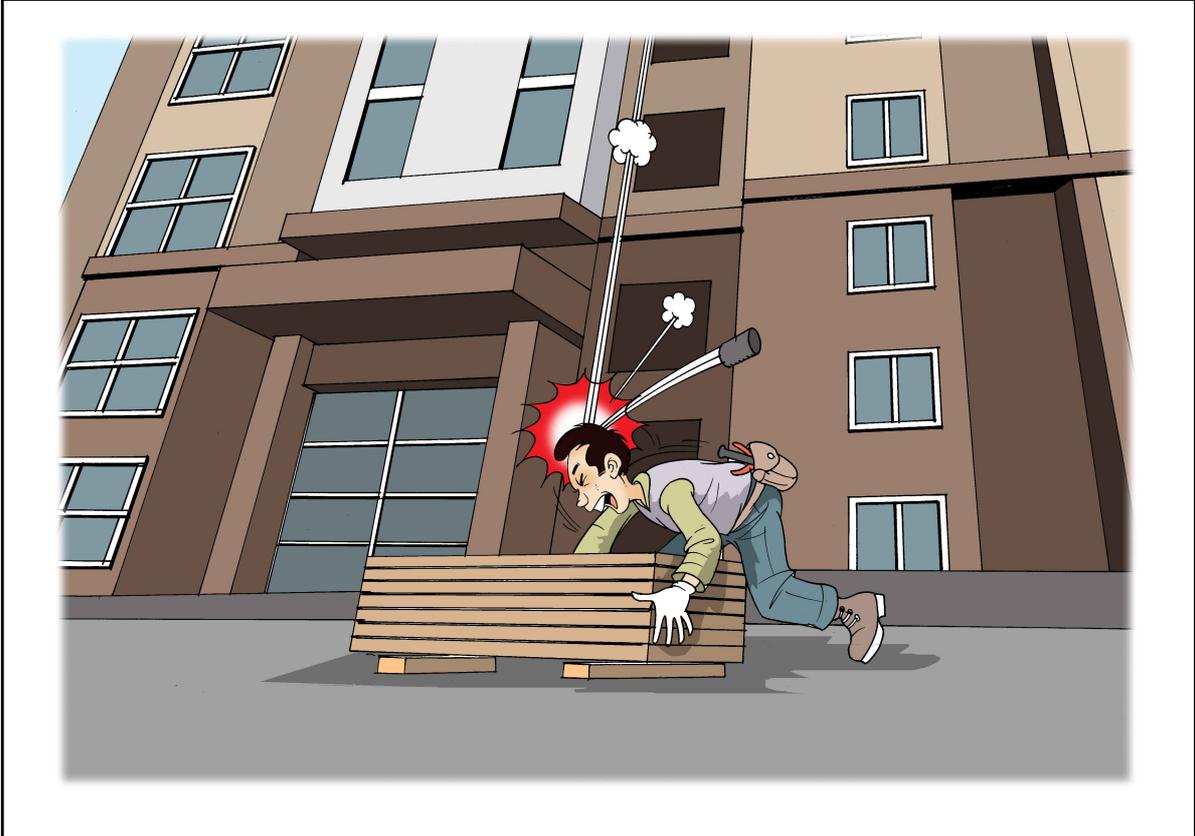
재해상황도

공사명	○○아파트 건설공사	발생일시	2010.02.23(화) 09:20경
재해형태	낙 하	재해정도	사망 1명
소재지	경기도 군포시 부곡동	공사규모	11개동 (지하 1층, 지상 15층)
재해개요	피해자가 아파트 출입구 옆에서 창호 설치를 위한 자재운반 작업 중 상부의 세대(높이 약 27m의 지상 10층 ~ 11층 추정) 환기구 이물질 제거 작업 시 발생한 낙하물(콘크리트 잔재물)에 머리를 맞아 사망한 재해임.

안전대책	<ul style="list-style-type: none"> - 물체가 떨어지거나 날아올 위험이 있는 때에는 낙하물방지망, 수직 보호망 또는 방호선반의 설치, 출입금지구역의 설정, 보호구(안전모 등) 착용조치 등의 위험방지조치를 하여야 함. ※ 마감작업 시기로 인해 낙하물 방지망, 방호선반 등의 설치가 곤란한 때에는 출입 금지구역을 설정하고, 상하 동시작업금지 등의 사전 안전조치가 필요함.
-------------	--

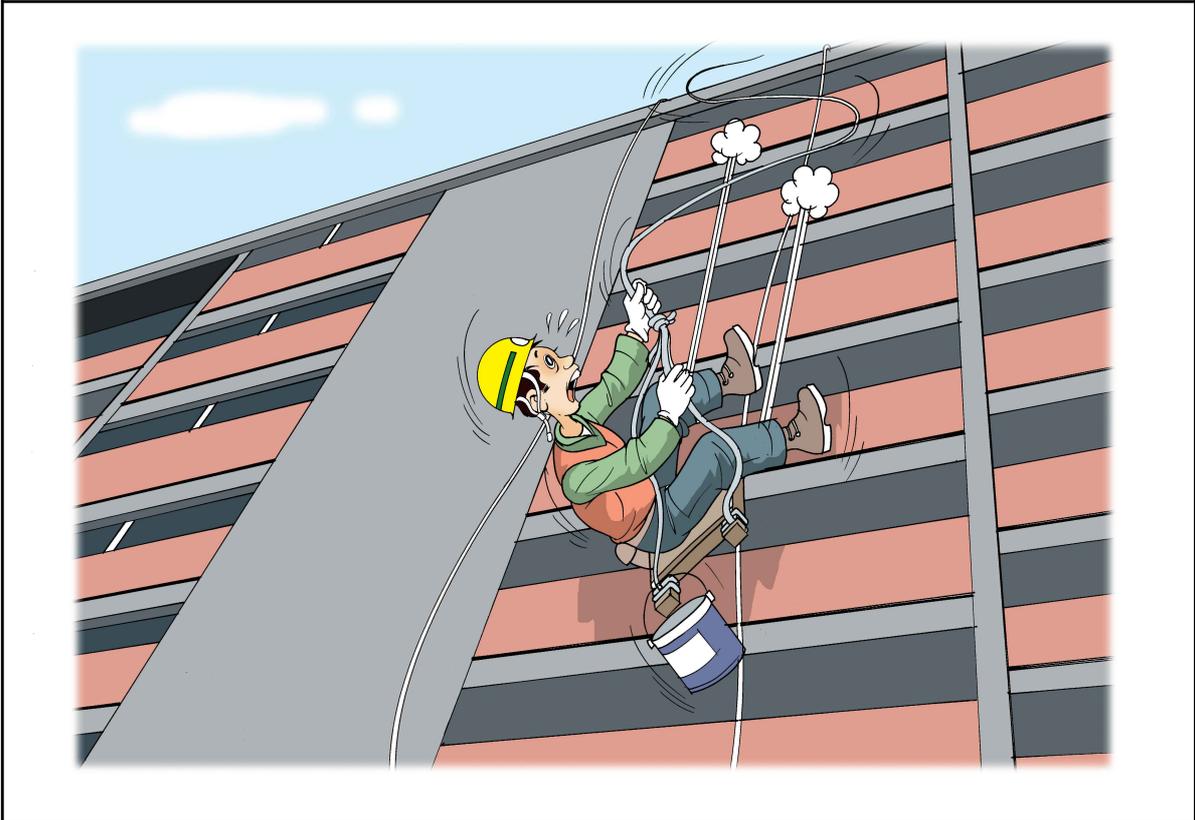
재해상황도

공사명	○○아파트 건설공사	발생일시	2010.02.27(토) 11:40경
재해형태	추락	재해정도	사망 1명
소재지	경기도 남양주시 진접읍	공사규모	12개동 (지상 12층 ~ 20층)
재해개요	<p>도장공인 피재자가 아파트 외벽 도장작업을 위해 옥상 슬래브 단부에서 달비계에 탑승하는 순간 로프가 풀리면서 약 32m 아래 지상1층 바닥으로 추락하여 사망한 재해임.</p> <p>※ 주 로프(작업용 로프) 총 길이 70m 중 약 34m(건물 높이 32m)을 도장작업을 위하여 설치하고 로프 여유길이가 약 36m인 상태에서 여유 로프에 작업대를 결속하여 추락</p>

안전대책	<ul style="list-style-type: none"> - 달비계 작업 시에는 작업방법, 순서 등에 대한 근로자 교육을 실시하고, 관리감독자를 지정하여 달비계 결속상태 점검 등에 대한 관리감독 업무를 수행하도록 하여야 하며, 달비계 탑승 시에는 탑승 전에 작업대 지지로프의 매듭위치를 확인하고 근로자가 안전대를 안전대 부착설비(수직 구멍줄)에 체결하도록 하여야 함.
------	---

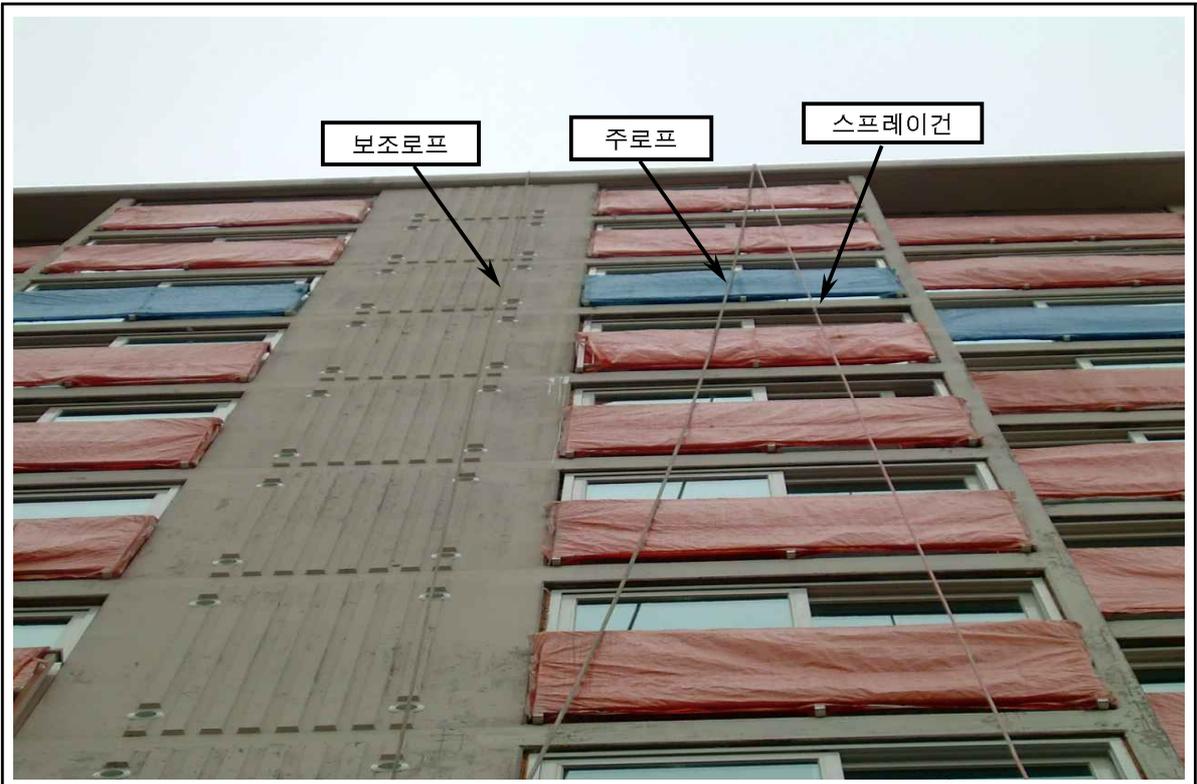
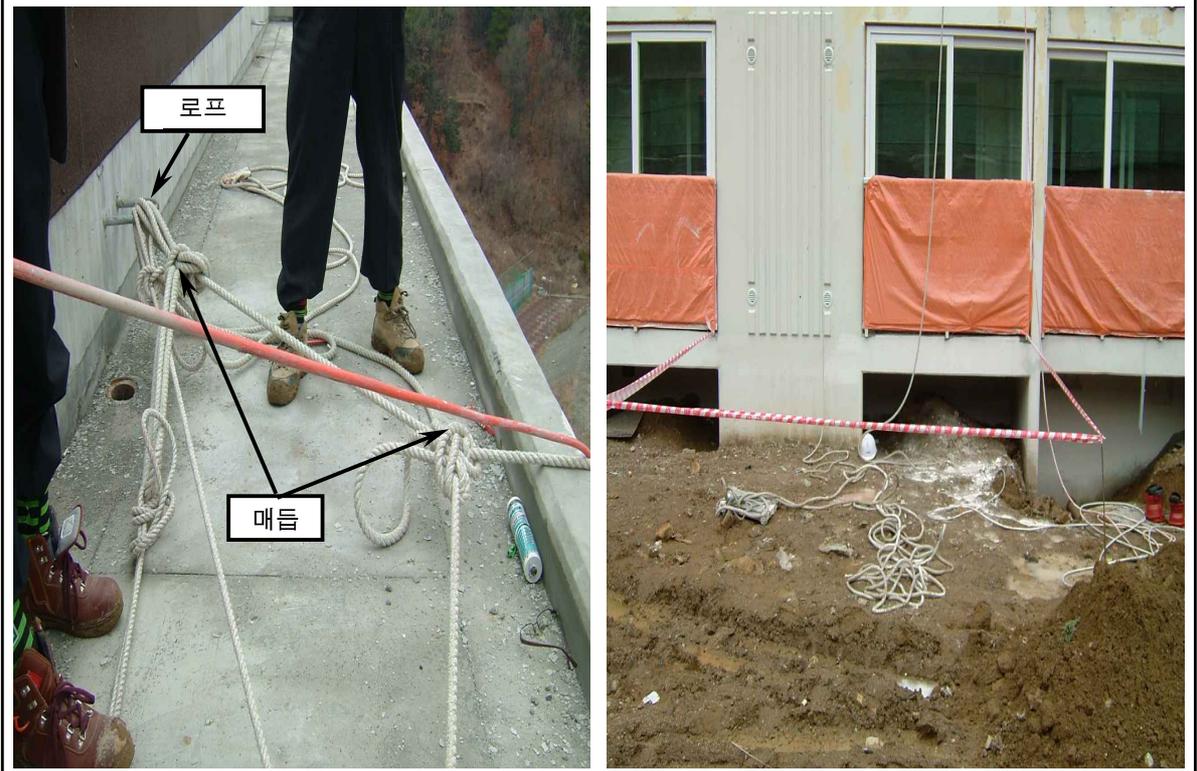
재해발생 현장전경

재해발생위치 및 추락지점

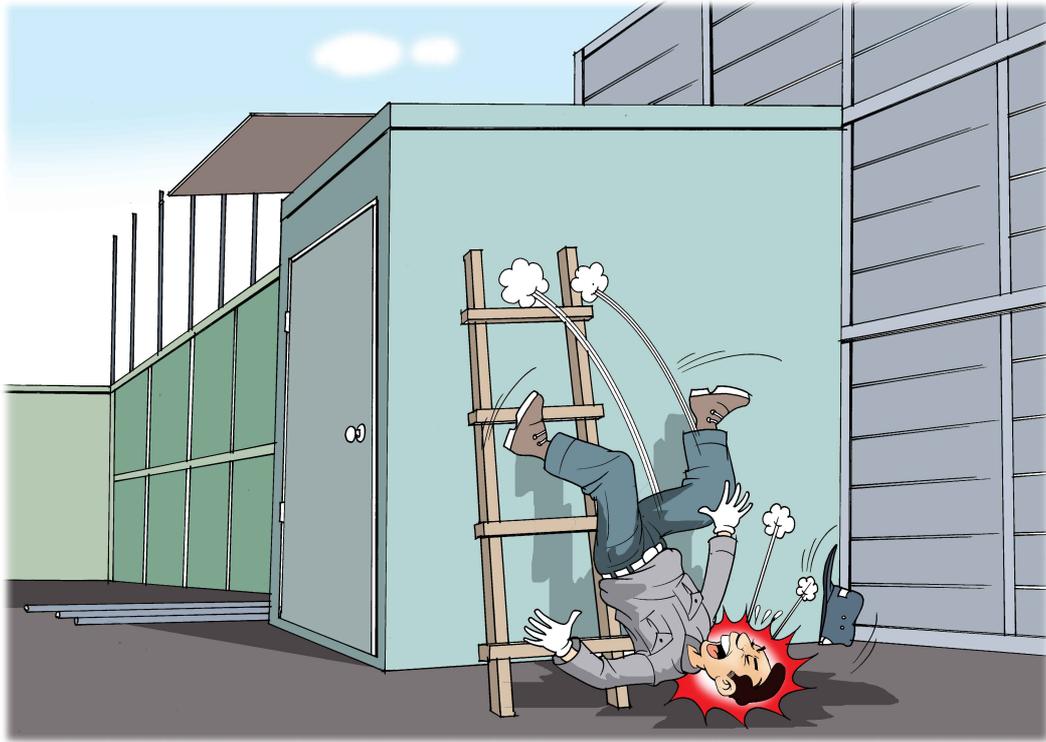
재해상황도

경비원인 피해자가 경비실(가건물, 샌드위치 판넬 조립) 지붕(높이 약 2.3m)의 합판(900×1800, 출입구 빗물막이)을 사다리에 올라가 위치를 조정하려다 몸의 중심을 잃고 실족, 지상 콘크리트 바닥으로 추락(H=1.7m)하여 머리 손상으로 사망한 재해임.

- 추락위험이 우려되는 작업 시에는 이동식비계 등으로 안전한 작업 발판을 설치한 후 작업하여야 하며, 근로자에게 안전모를 지급하고 착용하도록 하여야 함.

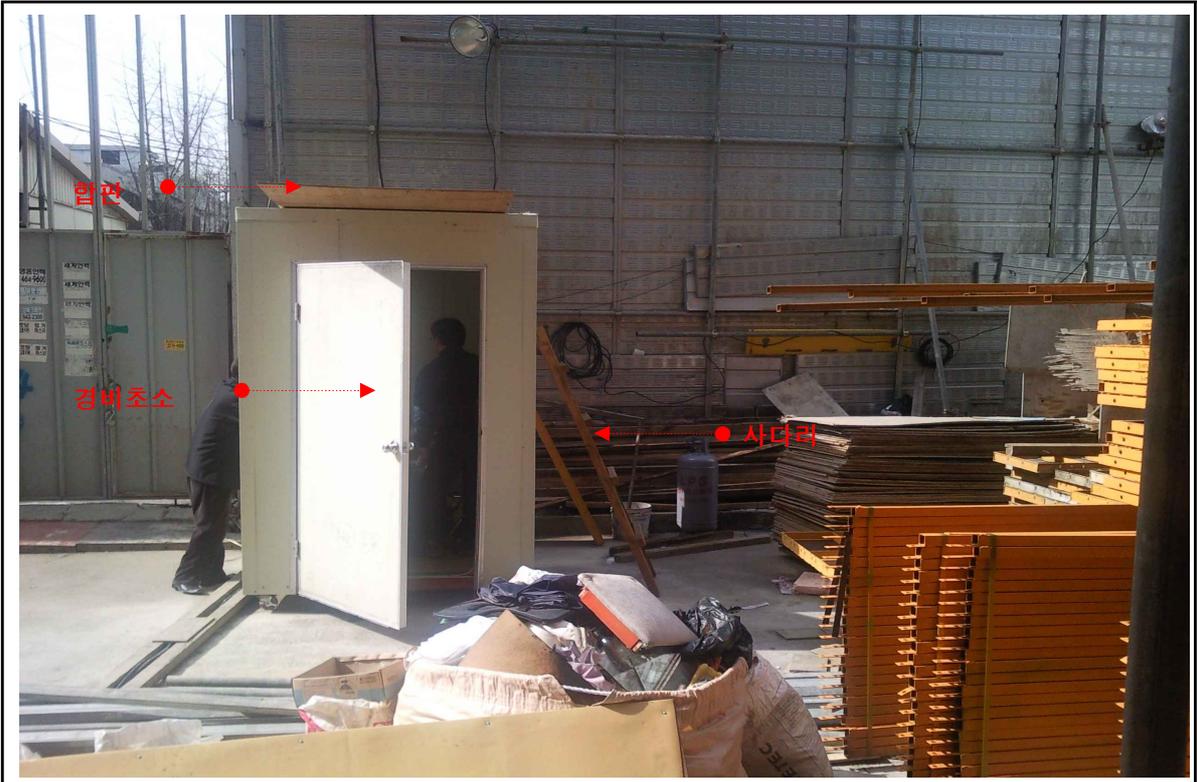
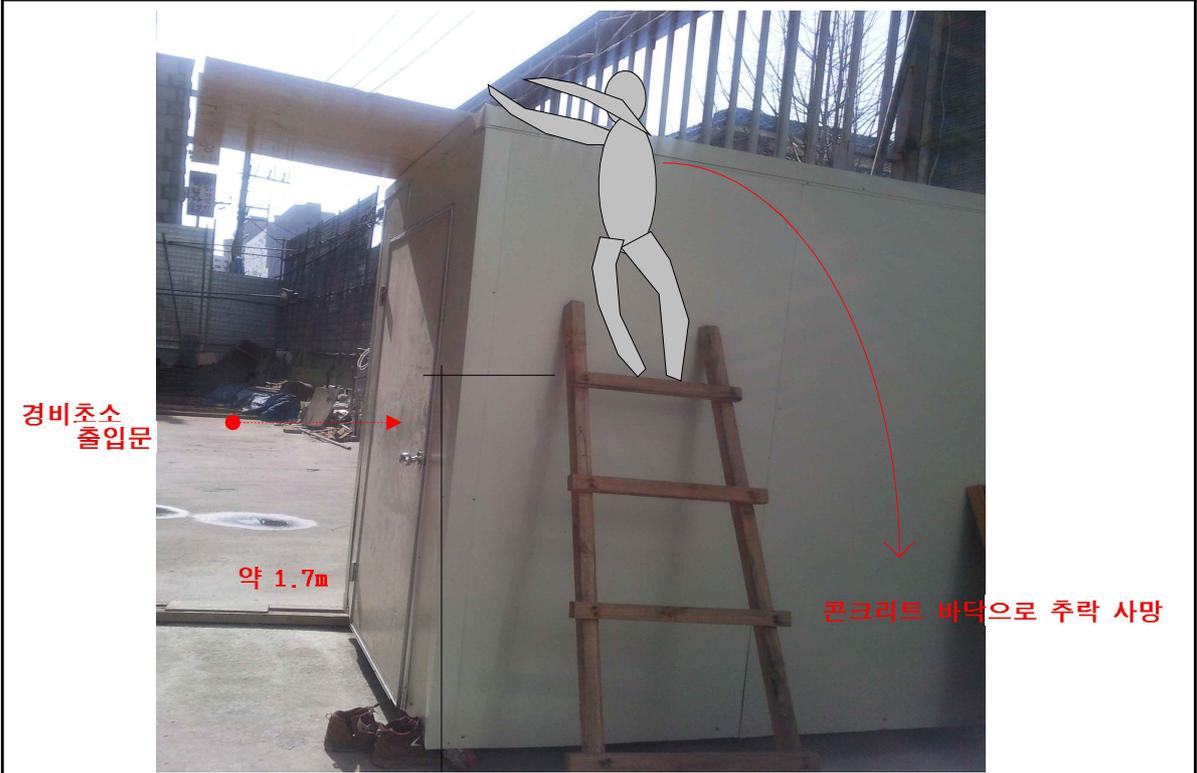
재해발생 현장전경

재해발생 위치

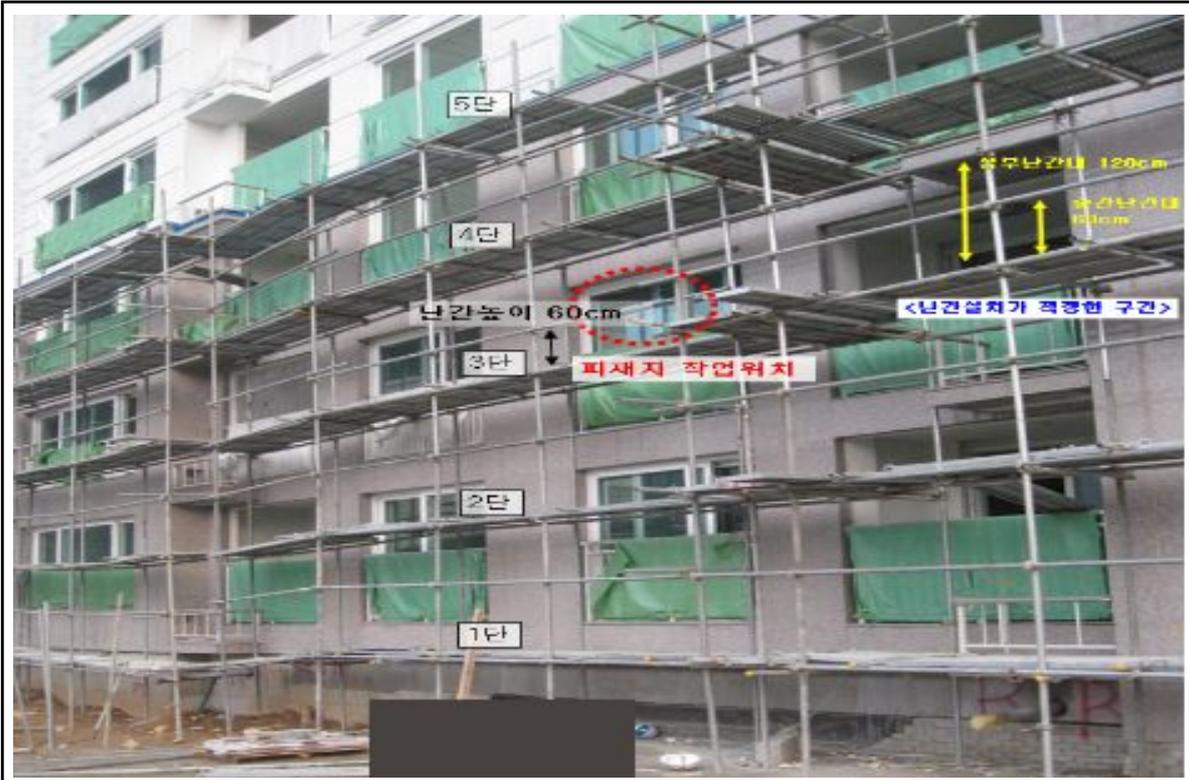
외부비계 해체작업 중 추락

재해발생 현장전경

- 높이 2미터 이상인 작업발판에서의 작업 시 높이 90 ~ 120cm의 상부 난간대, 상부난간대와 발판면의 중간에 중간난간대를 설치하여야 하며, 비계 해체작업과 같이 안전난간 설치가 곤란한 때에는 근로자가 안전대를 사용하도록 하는 등 추락방지조치를 하여야 함.

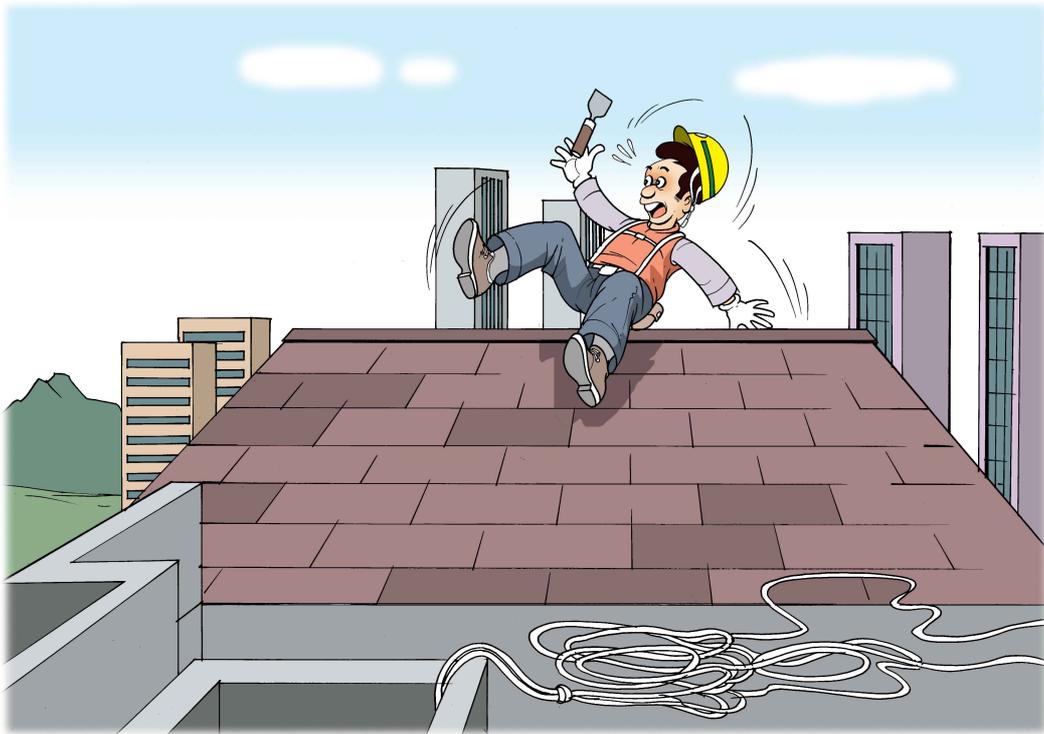
재해상황도

공 사 명	○○아파트 하자보수공사	발생일시	2010.03.06(토) 11:00경
재해형태	추 락	재해정도	사망 1명
소 재 지	서울시 영등포구 당산동	공사규모	2개동 하자보수
재해개요	피재자가 아파트 외부 벽체 균열보수 작업을 위하여 옥탑(계단실) 지붕에서 이동 중 몸의 중심을 잃고 실족, 지상 2층 주차장 콘크리트 바닥으로 추락(H≒57.2m)하여 사망한 재해임.

- 추락위험이 높은 아파트 옥탑 지붕에서 작업 및 이동 시에는 안전대 부착설비 설치 후 근로자가 안전대를 사용하도록 하는 등 추락위험 방지조치를 하여야 함.

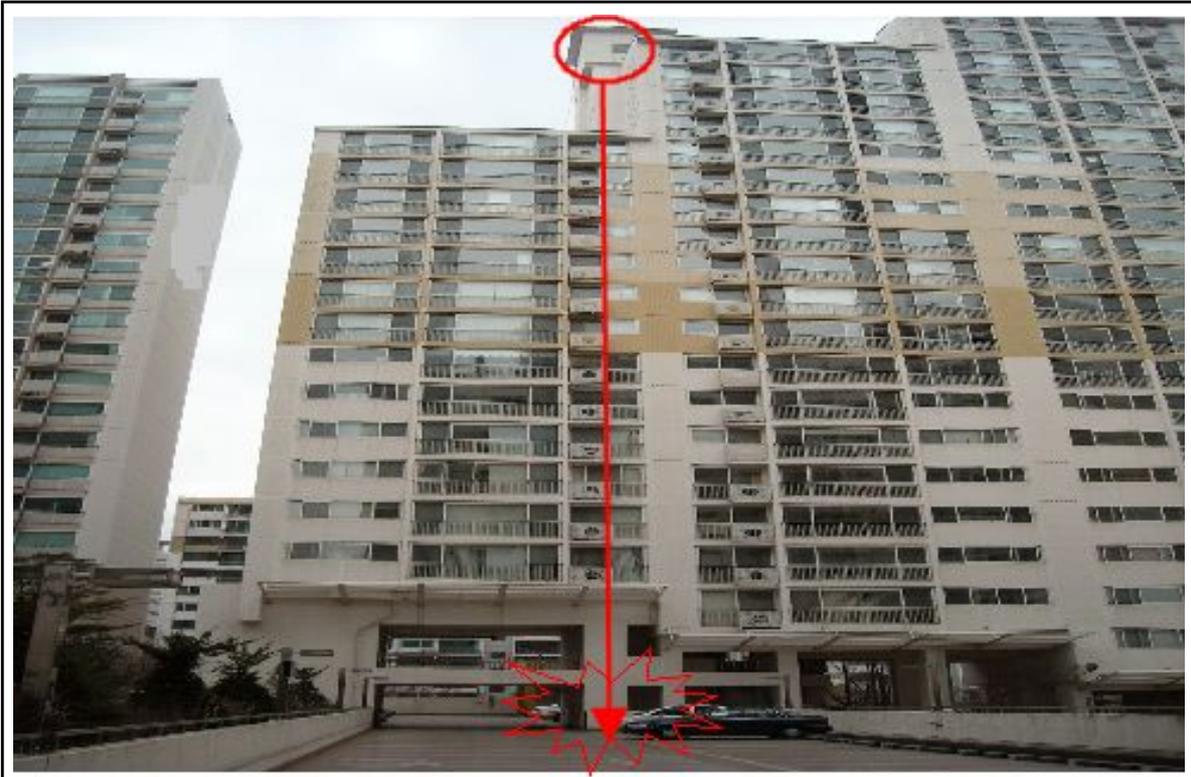
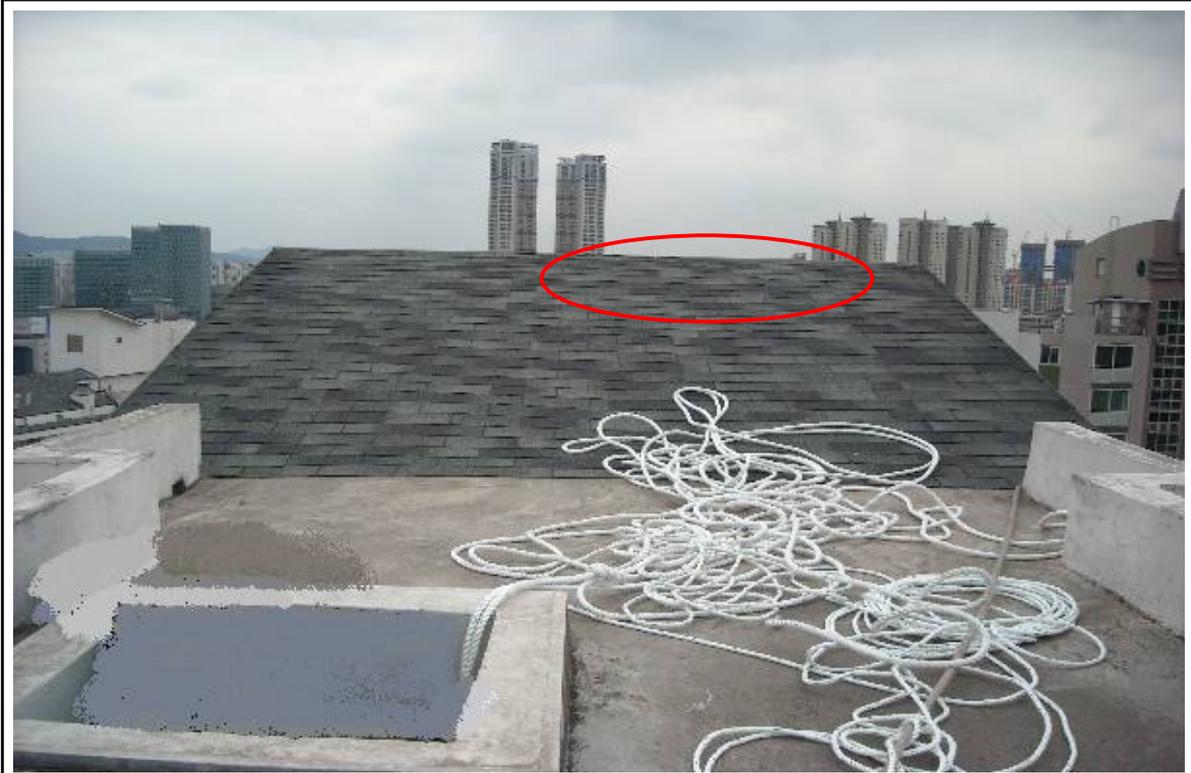
재해발생 현장전경

재해발생 위치(옥탑 지붕)

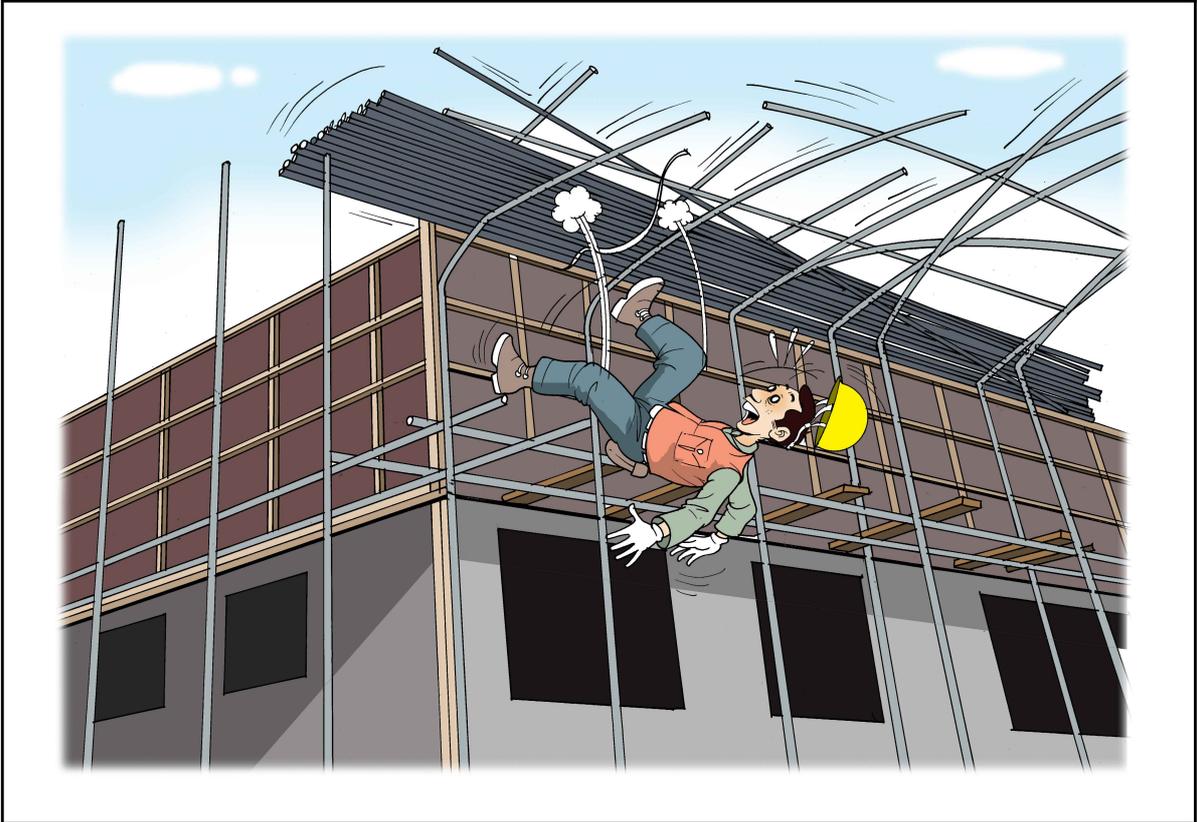
재해상황도

재해개요
 피해자가 외부비계(쌍줄)에 올려놓은 철근(D10, L=8m, 지상 4층 바닥 슬래브 배근용) 2다발(1.882톤)을 내리기 위해 비계에 올라가 철근다발을 묶은 철선을 절단하는 순간 철근이 비계장선에 펼쳐지는 충격 등으로 인해 비계(지상 3층 상부층)가 도괴되면서 지상바닥으로 추락(H=10.7m)하여 사망한 재해임.

- 철근다발 등 중량물 취급 작업 시에는 추락, 붕괴 등의 위험을 예방할 수 있는 안전대책에 관한 작업계획서를 작성하고 준수하여야 함.
 - ※ 외부비계에 중량물을 올려놓는 등의 위험한 작업방법 금지 등
- 강관비계 조립 시에는 조립 및 구조기준을 준수하여야 함.
 - ※ 강관비계 구조 및 조립기준 : 비계기둥 간격 띠장방향 1.5m~1.8m, 장선 방향 1.5m 이하, 띠장간격 1.5m 이하(첫 번째 띠장 지상으로부터 2m 이하), 비계 기둥간 적재하중 400kg 초과 금지, 벽이음은 수직수평방향 5m 이내 마다 설치 등

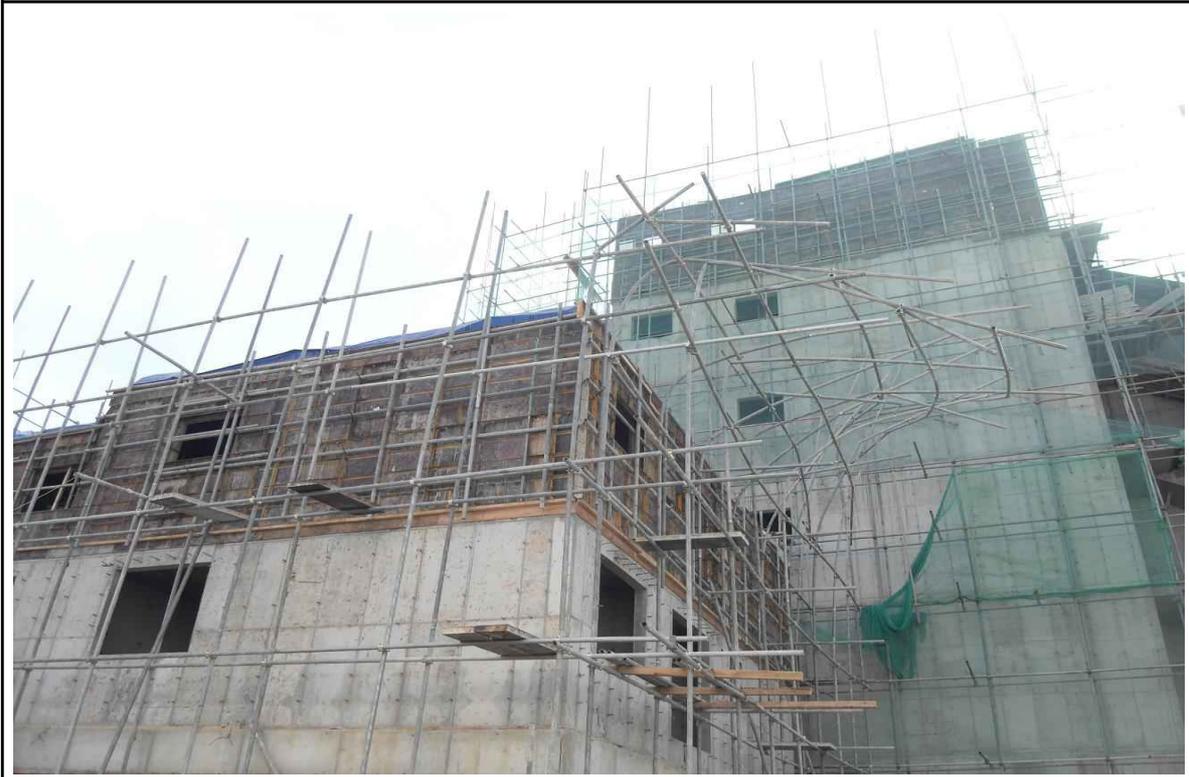
비계도괴 모습

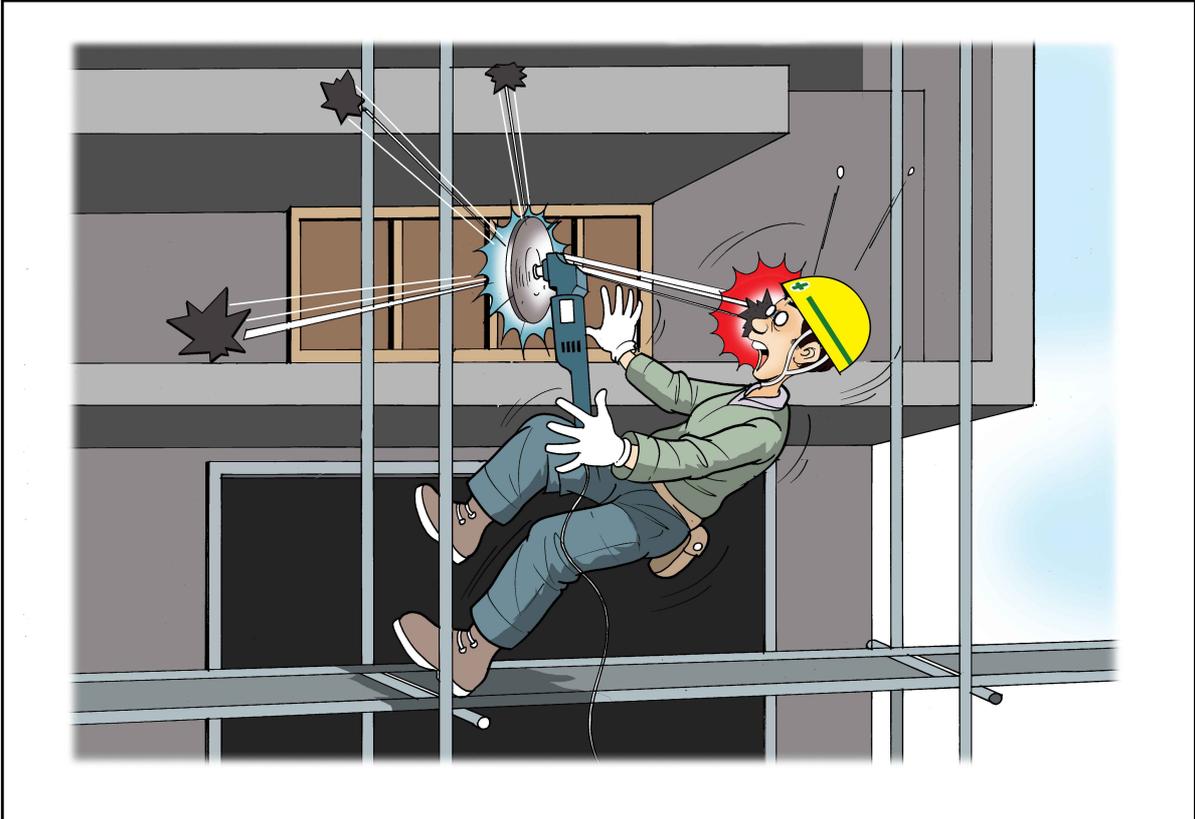
재해상황도

재해개요
 피재자가 거푸집(유로폼) 해체작업 중 발코니 하부 벽체거푸집이 인력으로 해체되지 않자 핸드그라인더(최대 RPM 8300)로 거푸집 앵글 프레임 일부를 잘라내다 그라인더의 연삭숫돌(최대 RPM 3400, 디스크)이 파괴되면서 파편이 안면으로 비래하여 뇌손상으로 사망한 재해임.

- 기계, 기구, 설비 및 수공구 등은 제조당시의 목적으로 사용하여야 하며, 핸드그라인더에는 최고 사용 회전속도를 고려하여 적합한 규격의 연삭숫돌을 장착하고 방호덮개를 부착한 상태에서 작업하여야 함.

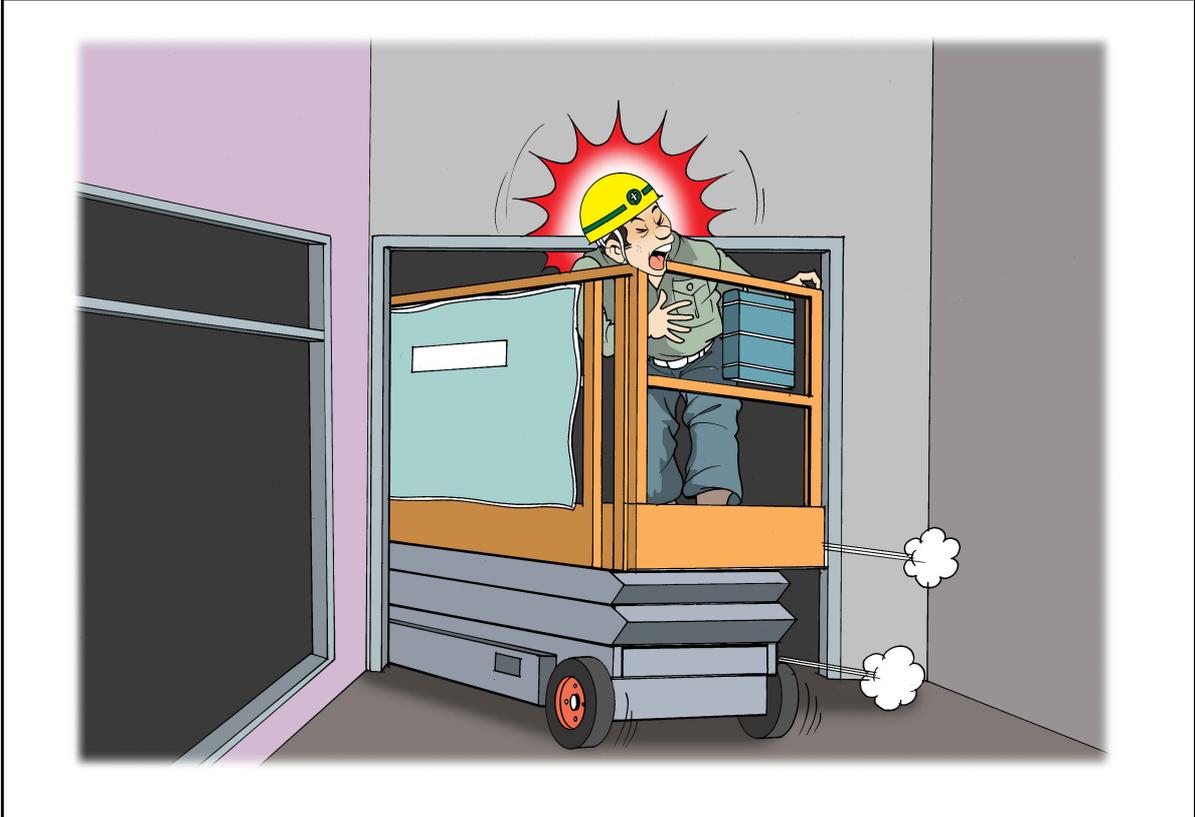
재해상황도

공 사 명	○○기관 신축공사	발생일시	2010.01.26(화) 15:25경
재해형태	협 착	재해정도	사망 1명
소 재 지	충북 청원군 강외면	공사규모	6개 기관 건물신축
재해개요	피재자가 지상 2층 내부 천장 배관 보온재 마감작업을 위하여 고소작업대(길이 2.1m, 폭 0.8m, 높이 2.0m)에 탑승한 채 출입문(높이 2.1m, 폭 1.4m)을 후진하면서 통과하던 중 오조작으로 출입문 상부틀과 고소작업대 안전난간 사이에 목이 협착되어 사망한 재해임.

안전대책	<ul style="list-style-type: none"> - 고소작업대를 이용하여 작업할 때에는 해당 작업 구간에 대한 운행경로 및 작업방법 등에 대한 작업계획을 작성하고, 운전자 오조작 방지를 위하여 장비제원, 기본회로 및 작동방법 등에 대한 교육 실시, 지정된 운전원만이 운행할 수 있도록 작동 키(Key) 별도 보관 등의 조치를 하여야 함. ※ 고소작업대 작업이 곤란한 경우에는 이동식비계 등의 작업발판 설치계획을 수립하고 시행하여야 함.
------	---
