건설 중대재해 사례와 대책

2010. 6.

한국산업안전보건공단

주요 재해 사례

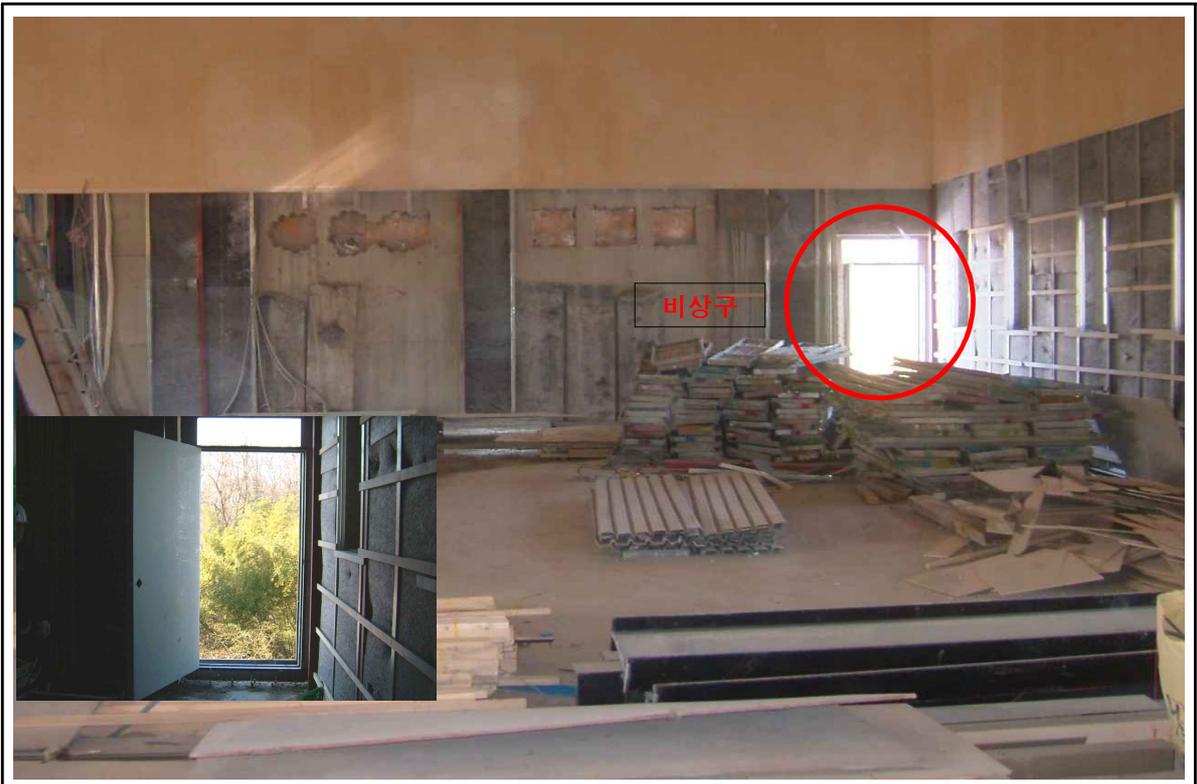
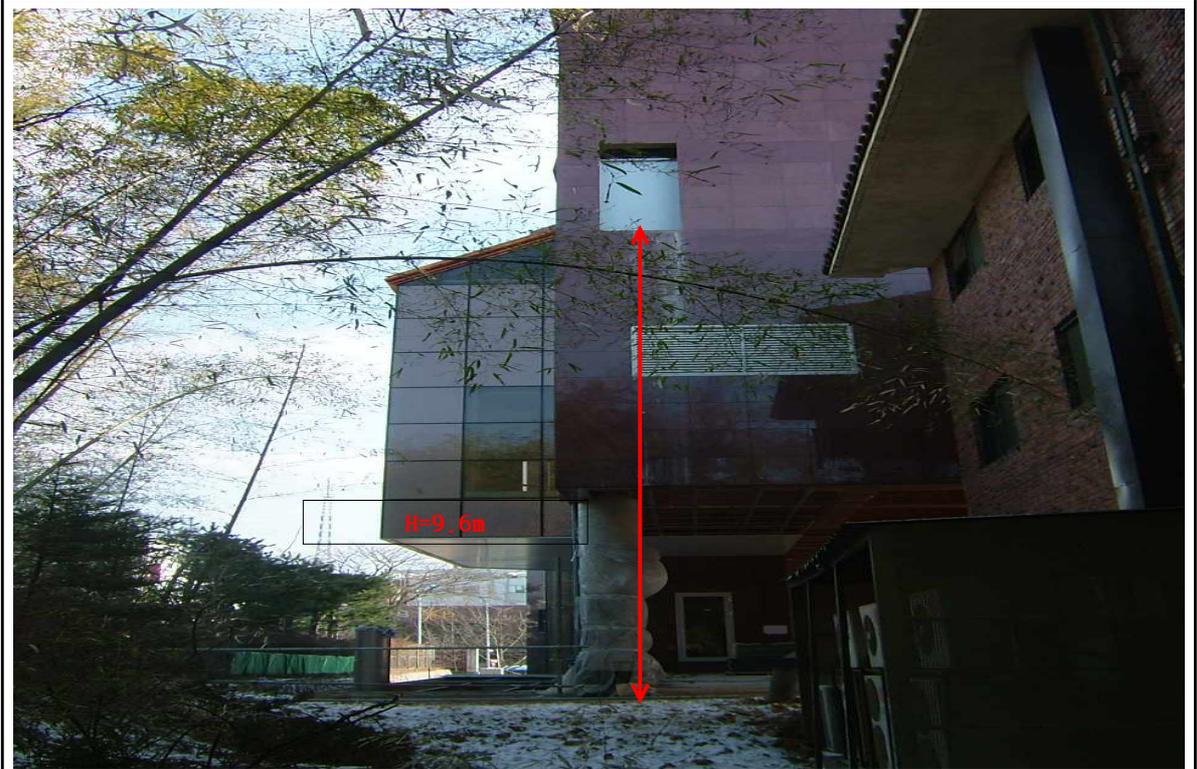
재해발생 현장전경-1(작은 사진은 비상구 모습)

재해발생 현장전경-2

- 건물 외측으로 계단, 캐노피 등의 안전지대가 없는 강당 비상구의 출입문은 임의 개방 시 추락위험이 높은 구조이므로 시건장치를 설치하고 임의 개방 방지를 위한 안전표지 부착 등의 조치를 하여야 함.
- ※ 비상구를 개방할 필요가 있는 작업 시에는 근로자가 안전대를 착용하도록 하는 등 추락위험 방지조치를 하여야 함.

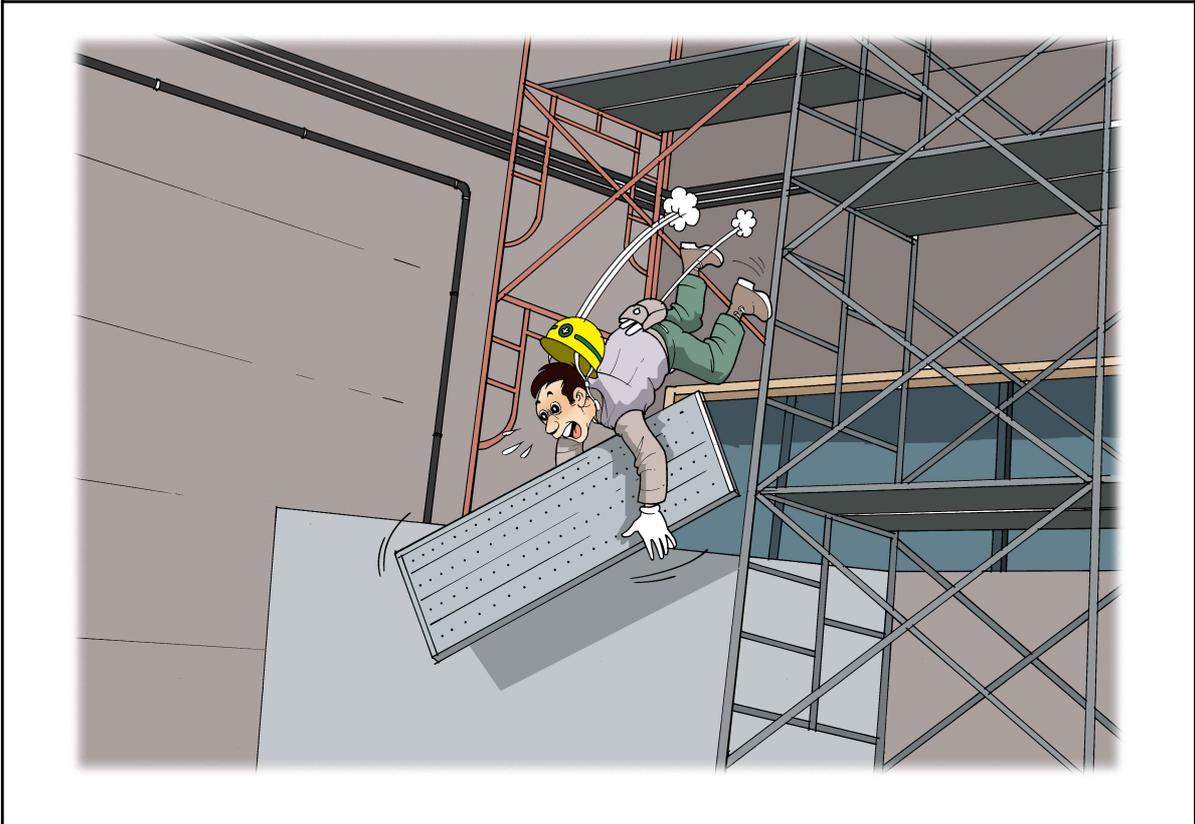
재해상황도

공 사 명	○○학교 강당 증축공사	발생일시	2010.03.14(일) 13:30경
재해형태	추 락	재해정도	사망 1명
소 재 지	경기도 이천시 부발읍	공사규모	지상 1층
재해개요	피해자가 다목적 강당 벽체 내부마감(흡음판) 작업을 위해 이동식비계(5단) 위에서 작업발판(폭 40cm, 길이 1.8m) 보완설치 작업 중 몸의 중심을 잃고 작업발판과 함께 콘크리트 바닥으로 추락(H=6.8m)하여 사망한 재해임.

안전대책	- 이동식비계 조립 시 동일한 규격제품을 사용하고 교차가재와 아우트리거 등을 누락 없이 설치하여 비계가 작업 중 흔들리거나 전도 등의 위험이 없도록 조치하여야 하며, 근로자는 개인보호구(안전모, 안전대 등)를 착용하도록 하여야 함.
-------------	---

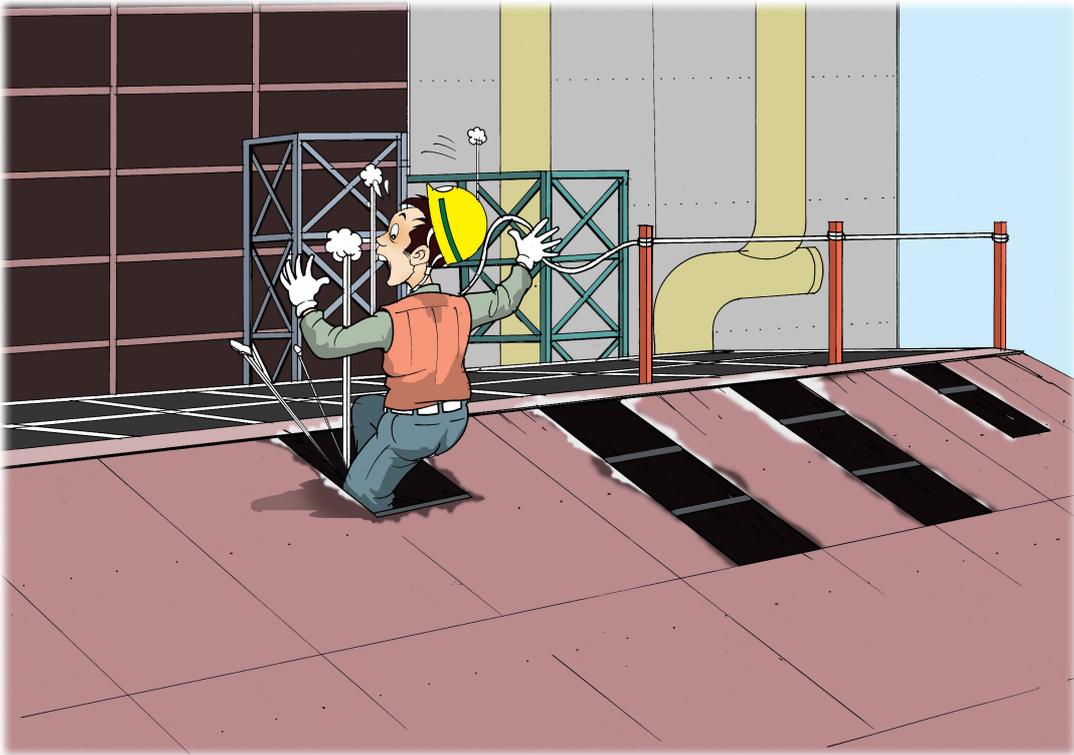
재해상황도

공 사 명	○○공장 보수공사	발생일시	2010.02.17(수) 09:30경
재해형태	추 락	재해정도	사망 1명
소 재 지	경북 포항시 남구	공사규모	벽체, 지붕 교체 4,500㎡
재해개요	피해자가 화재발생으로 손상된 공장 지붕패널 교체를 위해 지붕 위에서 안전대 부착설비(수평구멍줄) 설치작업(10m 간격의 지지대 및 로프 설치) 중 설치한 로프를 잡고 이동하다 FRP 패널이 화재로 소실된 개구부(1.0m x 0.7m)로 빠지면서 공장내부 바닥으로 추락(H=9m)하여 사망한 재해임.

- 추락위험이 높은 안전대 부착설비 설치작업 시에는 설치 중인 로프에 추락방지대(일명 로톱, 코브라)를 부착하거나 안전블럭을 견고한 지지물에 부착하고 작업·이동하도록 하는 등 추락위험 방지조치를 하여야 함.

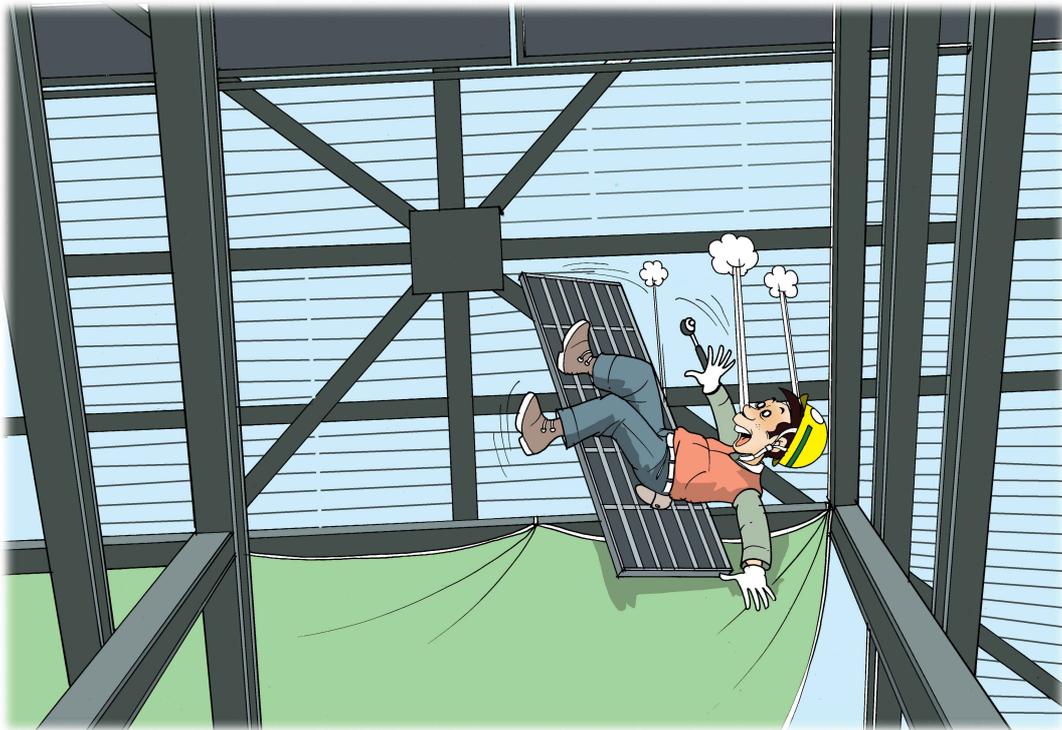
재해상황도

공사명	○○공장 신축공사	발생일시	2010.02.26(금) 11:25경
재해형태	추락	재해정도	사망 1명
소재지	충남 서산시 대산읍	공사규모	공장 4개동
재해개요	피해자가 FCC(Fluid Catalytic Cracking) 공장 철골 8단(지상 21M) 빔 사이에 그레이팅(발판, 995mm x 2,490mm, 94kg)을 설치하던 중 빔에 걸속되어 작업에 간섭을 초래한 추락방지망의 테두리 로프를 절단한 상태에서 고정되지 않은 그레이팅을 밟는 순간 그레이팅이 탈락되면서 철골 5단 바닥으로 추락(약 9.5m)하여 사망한 재해임.

- 고소에서의 그레이팅 설치작업 시 안전방망 테두리 로프가 작업에 간섭되지 않도록 작업구간 하단 철골부재(기둥 등)에 설치하거나, 안전방망 테두리 로프가 간섭되는 경우 그레이팅 클립을 가 체결 하고 그레이팅 설치가 완료된 상태에서 안전방망을 해체하는 등 안전한 방법으로 작업하여야 함.
- ※ 작업 중인 그레이팅은 뒤집히거나 탈락되지 않도록 임시로 빔에 고정, 그레이팅 상호결속 등의 조치를 하여야 하며, 안전방망 해체 필요시 근로자가 안전대를 착용하도록 하여야 함.

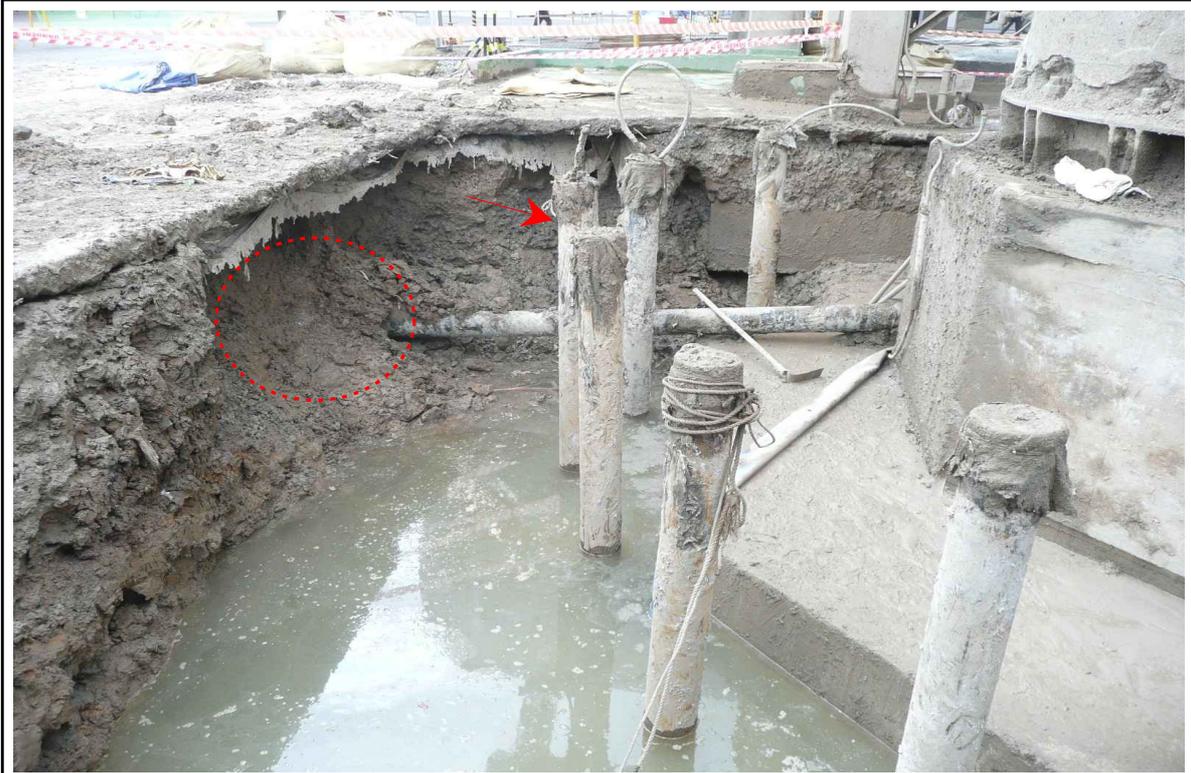
기초바닥 정지작업 중 굴착면 붕괴

재해발생 위치(붕괴된 굴착면과 피해자가 부딪친 Pile)

- 지반을 굴착하는 때에는 토질에 따른 굴착면의 기울기 기준에 적합하도록 굴착하거나, 흙막이 등을 설치하는 등 붕괴위험 방지조치를 하여야 함.

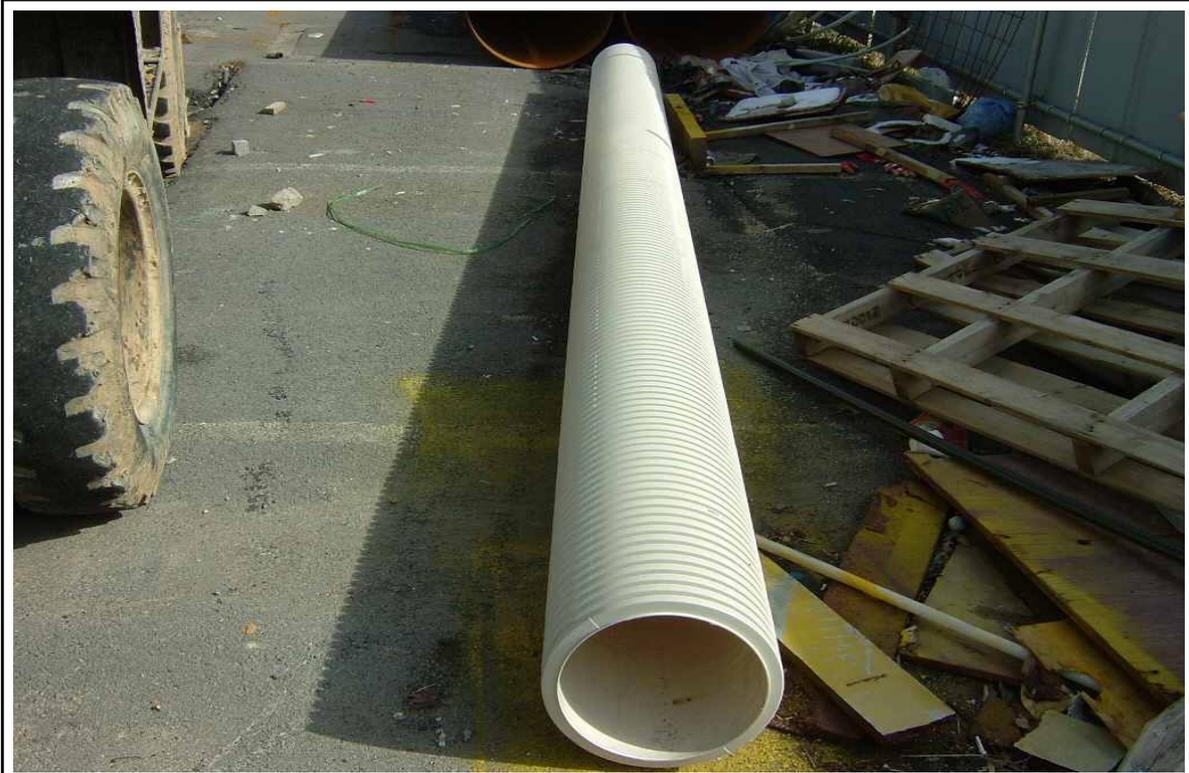
재해발생 시 설치한 동종의 우수관(직경 300mm, PVC 이중벽관)

- 굴착작업 시 지장물 유무·상태 등에 대한 조사를 실시하고 굴착시기와 작업순서 등을 정해야 하며, 예상치 못한 지장물 발견 시 작업을 중단하고 관계기관과 협의를 통해 이설 등의 조치 후 작업을 재개하여야 함.
- 관로 매설을 위한 굴착작업 시에는 붕괴방지를 위해 흠막이 지보공을 설치하거나 지반의 종류에 따른 굴착면 기준구배를 준수하여야 함.

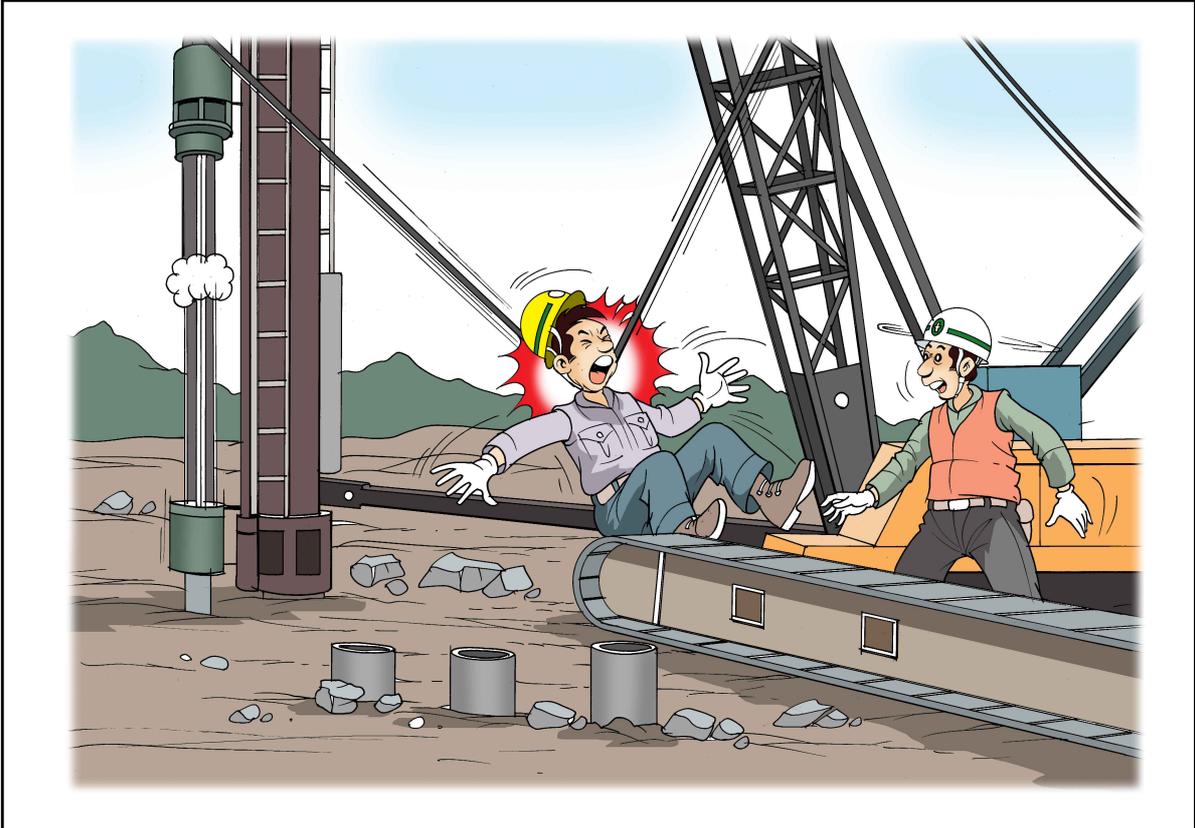
재해상황도

재해개요
 피해자가 교대 기초지반 보강(SCW)을 위한 천공(Ø550mm)작업 중 어스오거 드럼의 와이어로프가 꼬여 오거 로더를 천공구멍 옆(약 20cm 이격)에 올려 놓고 와이어로프를 약 20m 풀었다 다시 감아 로프가 약 5m 남은 상태에서 천공구멍 주변 지반이 붕괴되어 오거 로더가 구멍으로 낙하하면서 장력이 가해진 로프가 피해자를 강타하여 사망한 재해임.

- 어스오거 등 차량계 건설기계 작업 시 작업방법 등에 대한 작업계획을 작성하고 준수하도록 하여야 하며, 수리, 부속장치 장착 등의 작업 시에는 작업지휘자를 지정한 후 작업순서를 결정하고 작업을 지휘하도록 하여야 함.
- ※ 천공 구멍 주변에 오거 로드 등 중량물 적재를 금지하는 등 안전한 작업방법을 결정하고 작업하여야 함.

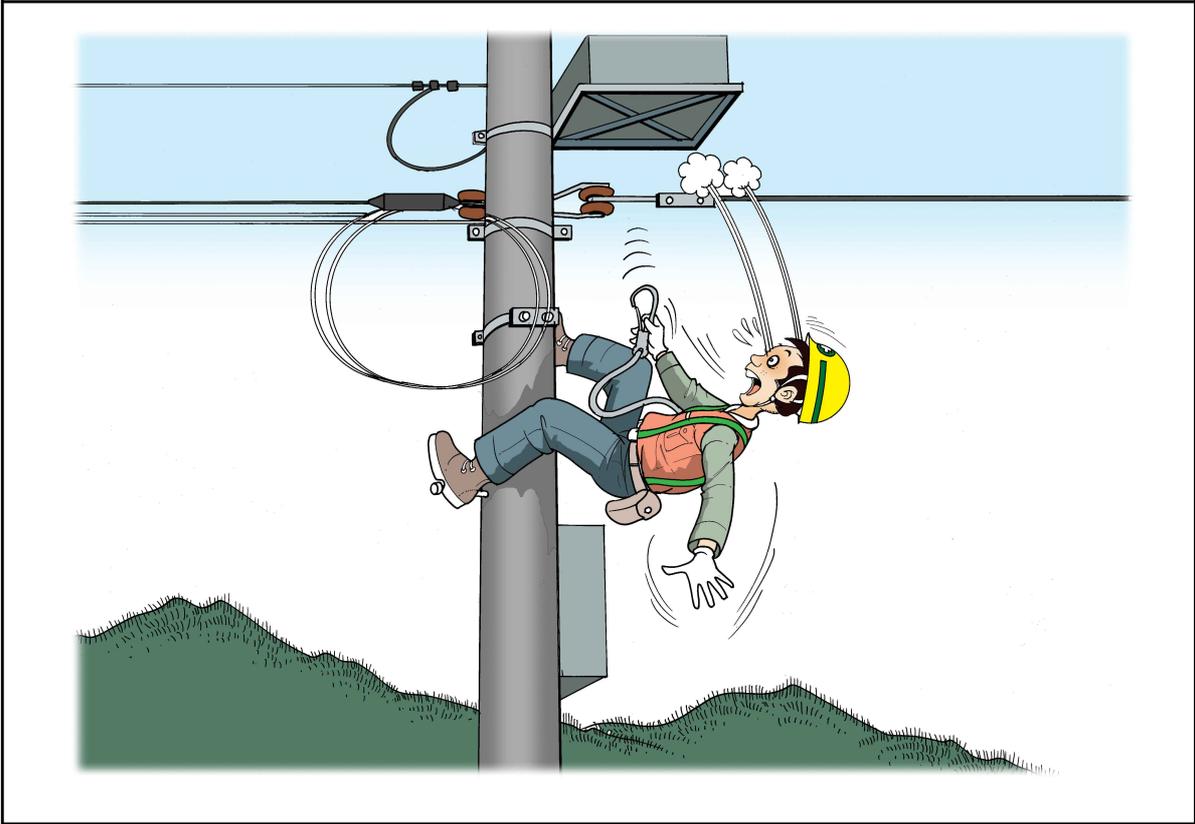
재해상황도

재해개요
 피해자가 광케이블 포설을 위해 전주(14m) 발판볼트 위에서 조가선 고정용 클램프를 전주에 결속하던 중 U자걸이 안전대를 옮겨 매는 과정에서 몸의 중심을 잃고 지상바닥으로 추락(H≒5.3m)하여 사망한 재해임

- 전주에서 이동을 위하여 U자걸이 안전대의 후크를 벗길 때에는 보조 짐줄을 견고한 지지물에 체결하도록 하는 등 신체가 항상 지지될 수 있도록 하여야 함.

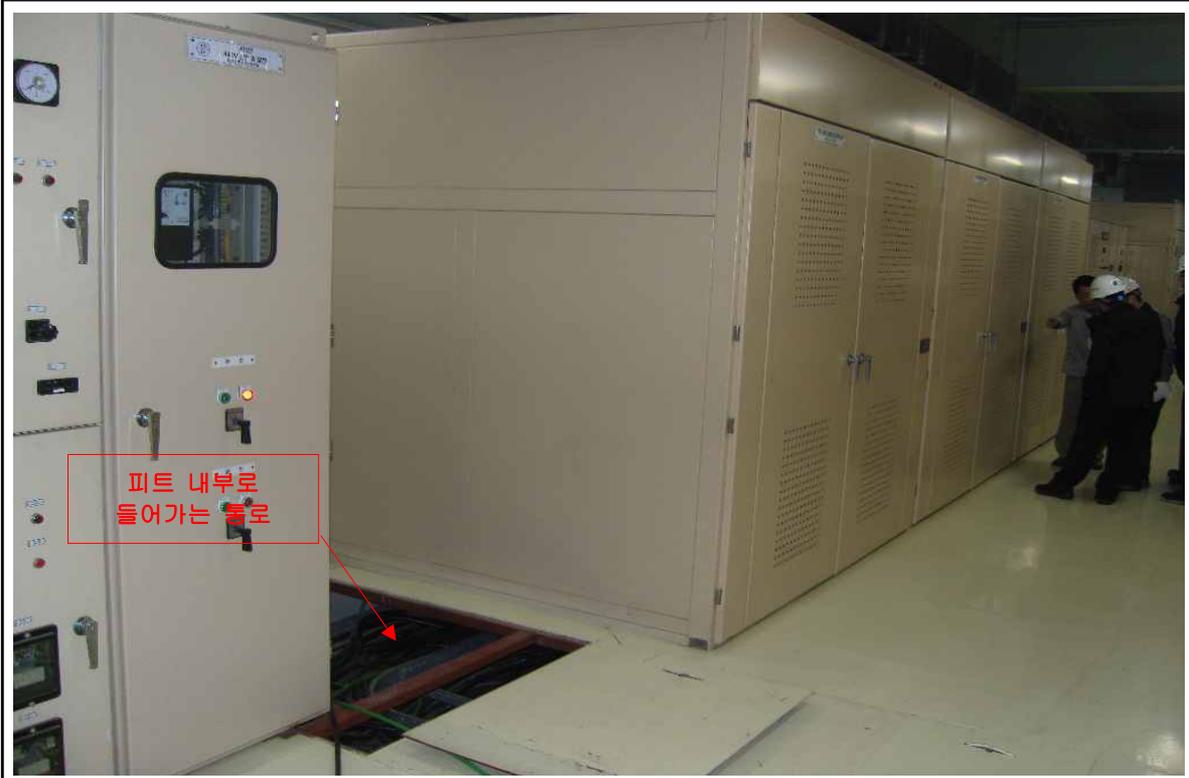
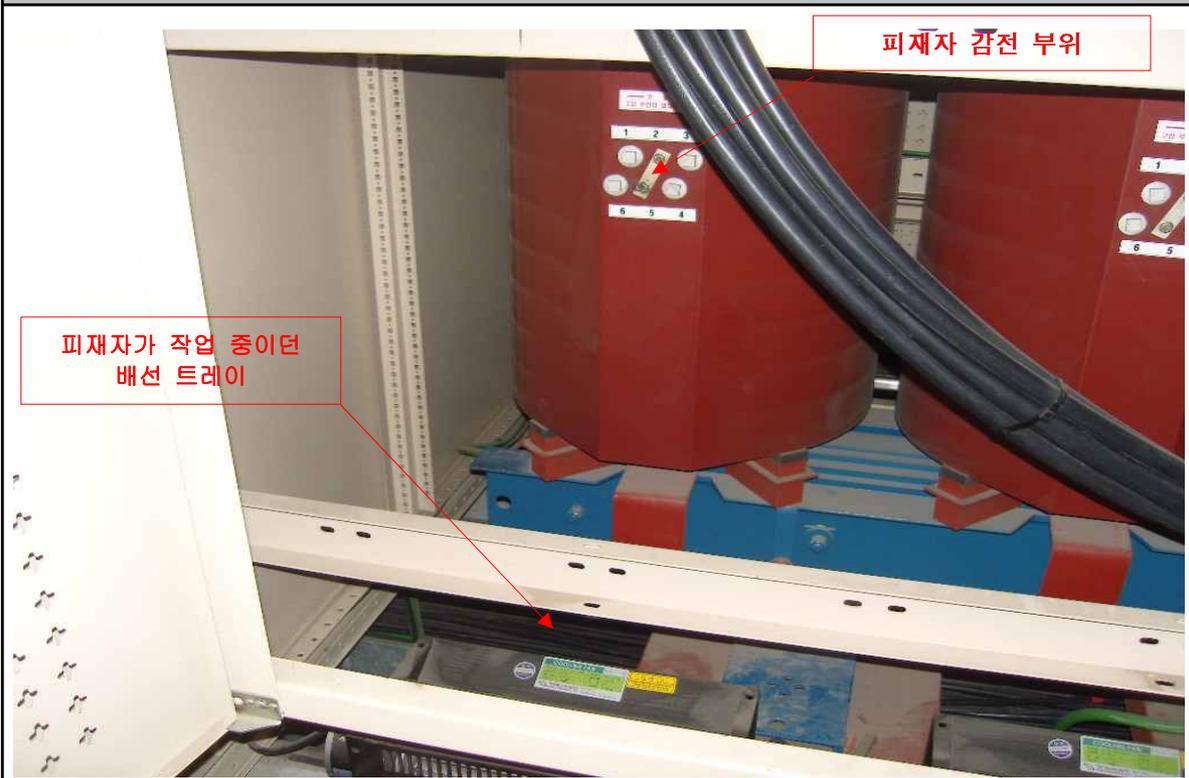
재해발생 현장전경(변전실 내부 큐비클 모습)

재해발생 위치

- 고압의 변압기가 설치된 큐비클 개방 시에는 담당자의 허락을 받고 입회하에 개방하여야 하며, 큐비클 내부 변압기(22900V/440V) TAP에는 고압이 유기되지 않도록 안전커버를 설치하고, 큐비클 하부 배선작업은 지정된 피트 진입로를 통해 감전위험이 없는 안전한 경로로 이동하여야 함.
