건설 중대재해 사례와 대책

2014. 12

안전보건공단

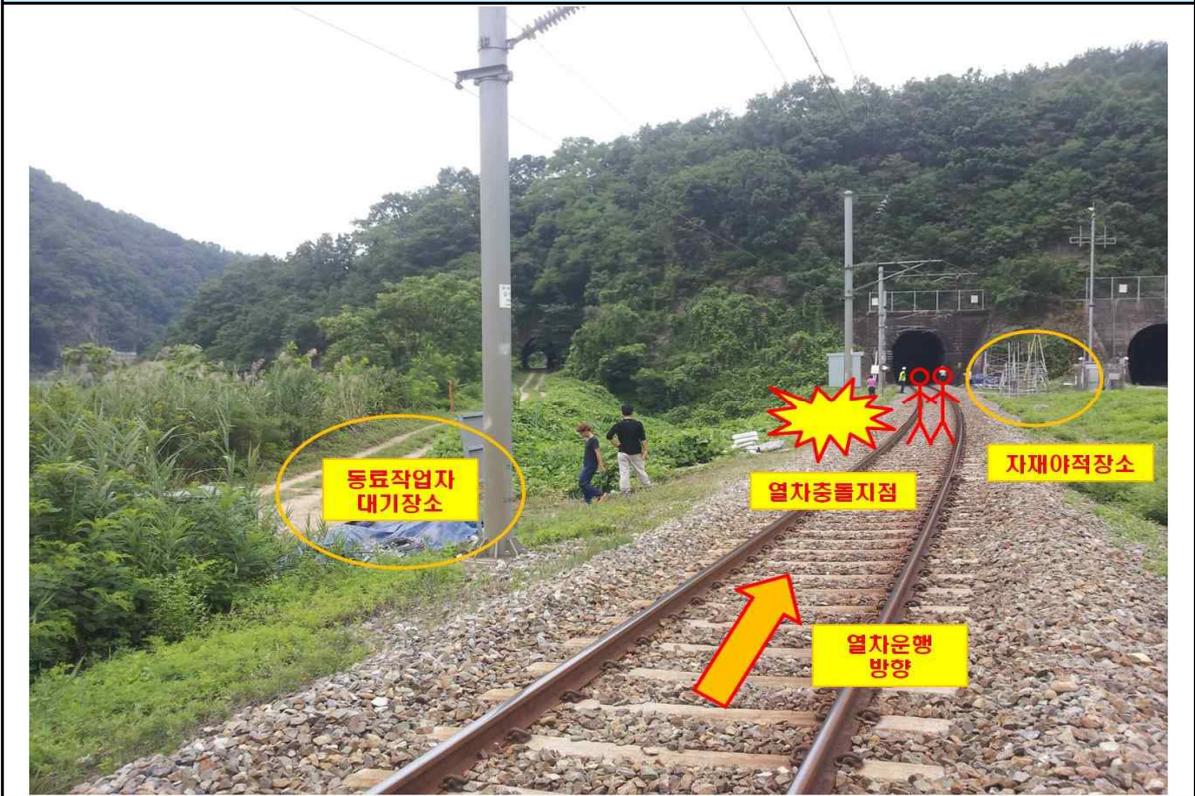
재해상황도

재해개요
 2014년 7월 12일(토) 00:40분경 충북 영동군 ○○면 ○○리 소재 ○
 ○종합건설(주)에서 시공 중인 ○○선 ○○-○○간 ○○터널(상) 보수
 보강 기타공사 현장에서 협력업체인 (주)○○ 소속 피재자 2명(남,
 미장공)이 ○○터널(상) 내부 보수보강공사 관련 미장작업을 위하
 여 터널입구 상행선과 하행선 사이 공사자재 야적장소로 이동하
 던 중 터널입구 50m 전방에서 운행 중인 화물열차에 충돌하여 사
 망한 것으로 추정됨

- 차단작업 승인시간 이전에 선로 이동 금지
 - 터널 내부 보수보강 작업 시작 전 철도운행안전협약서에 따른 선로 차단작업 승인시간(02:10~05:10) 이전에 근로자가 임의로 선로를 이동하지 않도록 사전에 안전교육 및 관리 감독 철저

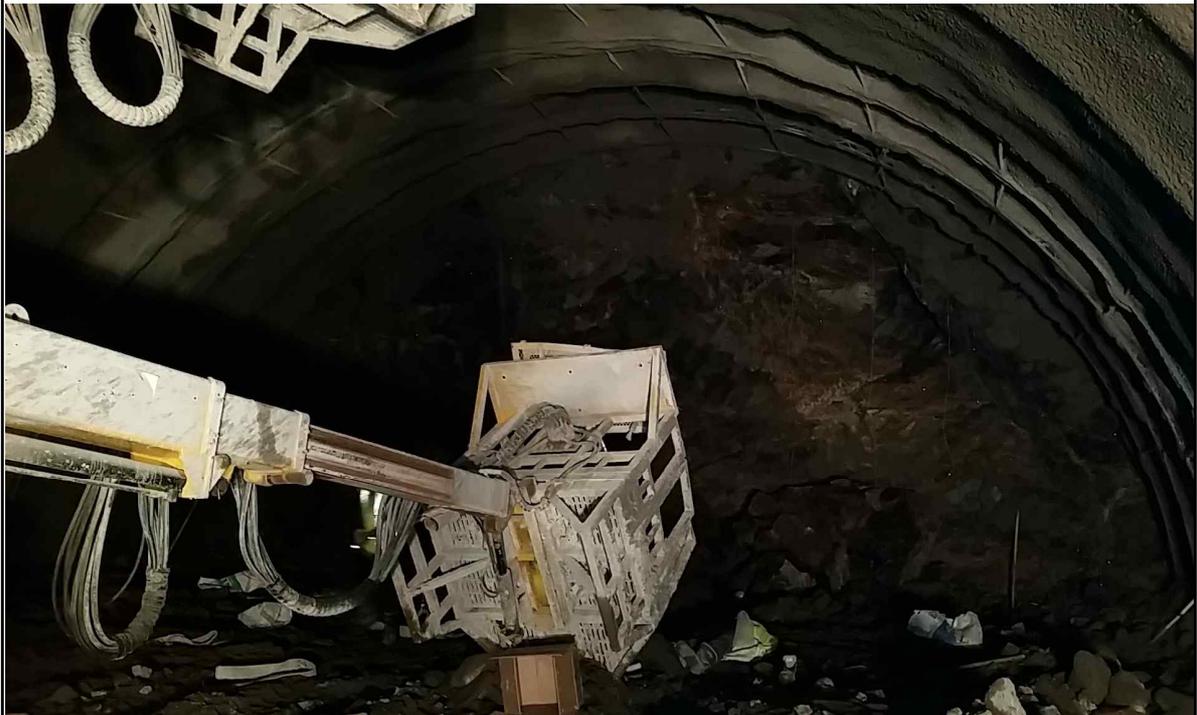
재해상황도

공사명	○○-○○고속도로 3공구	발생일시	2014.09.13(토) 18:50분경
재해형태	무너짐	재해정도	사망 2명
소재지	경북 구미시 도개면 신림리	공사규모	L=12.3km, 터널1개소, 교량7개소
재해개요	2014.09.13(토) 18:50분경 경북 구미시 도개면 소재 ○○건설 ○○~○○고속도로 민간투자사업 3공구 ○○터널 ○○방향 234m 굴진 지점 (STA.6+676.0)에서 협력업체 소속 터널보조공인 피해자(28세, 남, 태국/33세, 남, 태국)가 장약작업 중 막장면 하부에서 도화선, 작업도구 등을 정리하던 중 막장면 우측 상부 약 2.8m 높이에서 암반이 무너져 떨어지면서 (약 4.5㎡) 피해자를 덮쳐 매몰되어 2명이 사망한 재해임.

<p>안전대책</p>	<ul style="list-style-type: none"> ○ 터널 굴진 중 낙반 등에 의한 위험방지 조치 실시 <ul style="list-style-type: none"> - 사업주는 터널 굴진중 장약 및 자재정리 등의 작업을 함에 있어서 낙반 등에 의하여 근로자가 위험해질 우려가 있는 경우에는 지반특성에 적합한 굴착방법을 선정하고 부석이 발생되지 않도록 하는 등 위험을 방지하기 위하여 필요한 조치를 하여야 함. - 기계굴착으로 굴착중에는 막장면에 가해지는 타격으로 막장면에 변형이 수반되므로 기계굴착에서 발파굴착으로 변경할 때에는 막장면 슛크리트 등의 막장면 보강대책을 적용하여 안정화시키거나, - 막장면 암반에 가해지는 충격 등의 낙반 발생 원인을 제거하여 안전하게 작업하기 위해서는 당 현장의 경우 발파공법으로 터널굴착을 진행하는 것이 타당할 것임. - 또한, 막장면 관찰의 정밀도 상향과 충분한 검토, 그리고 적극적인 사전조사 실시 등 지반상황에 따른 적절한 낙반 방지조치 실시
--------------------	---

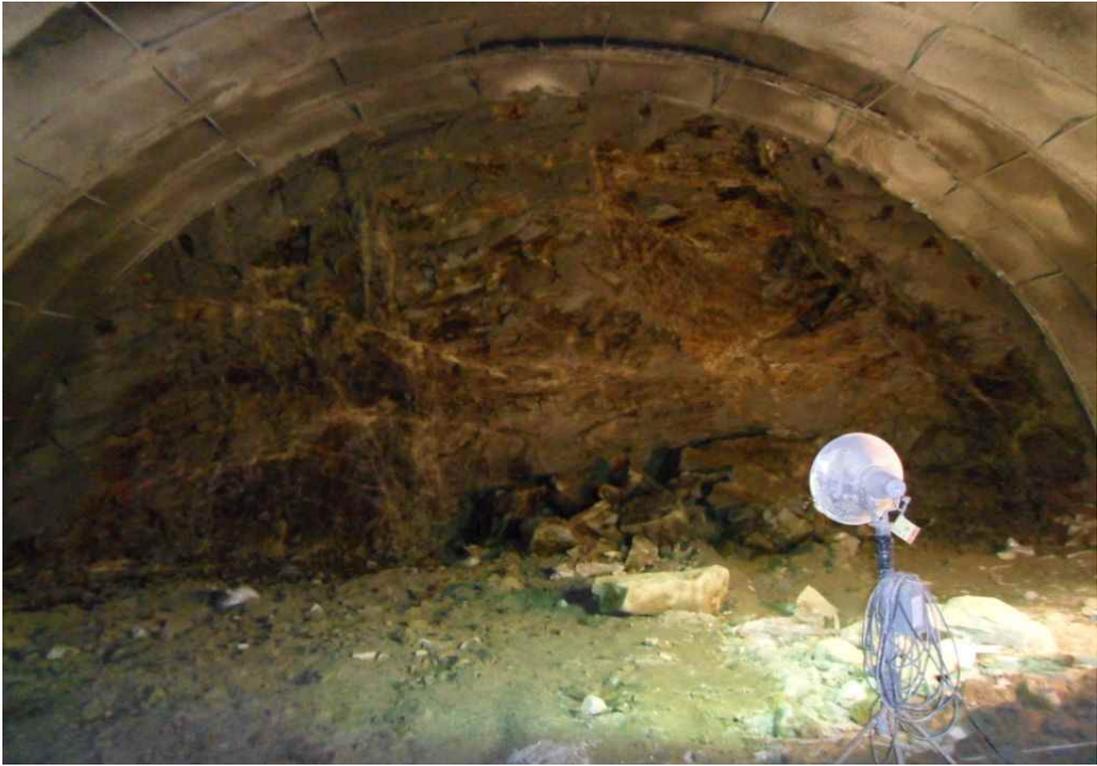
재해발생지점 전경

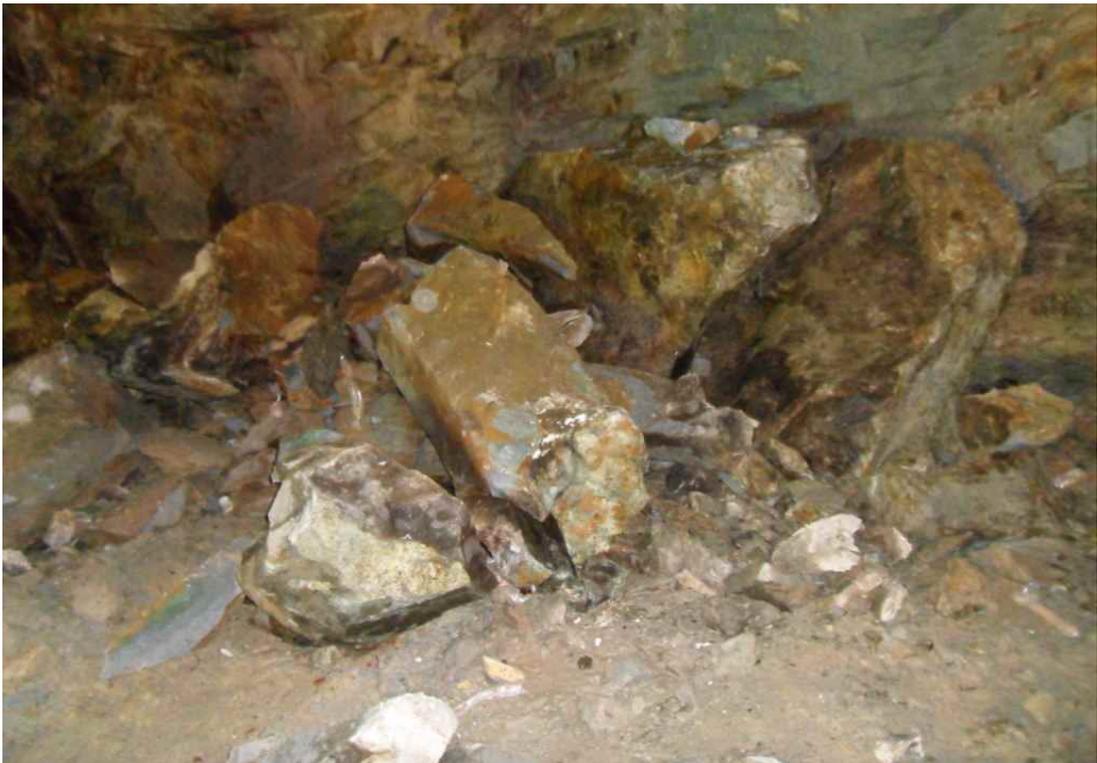
떨어진 암반 덩어리

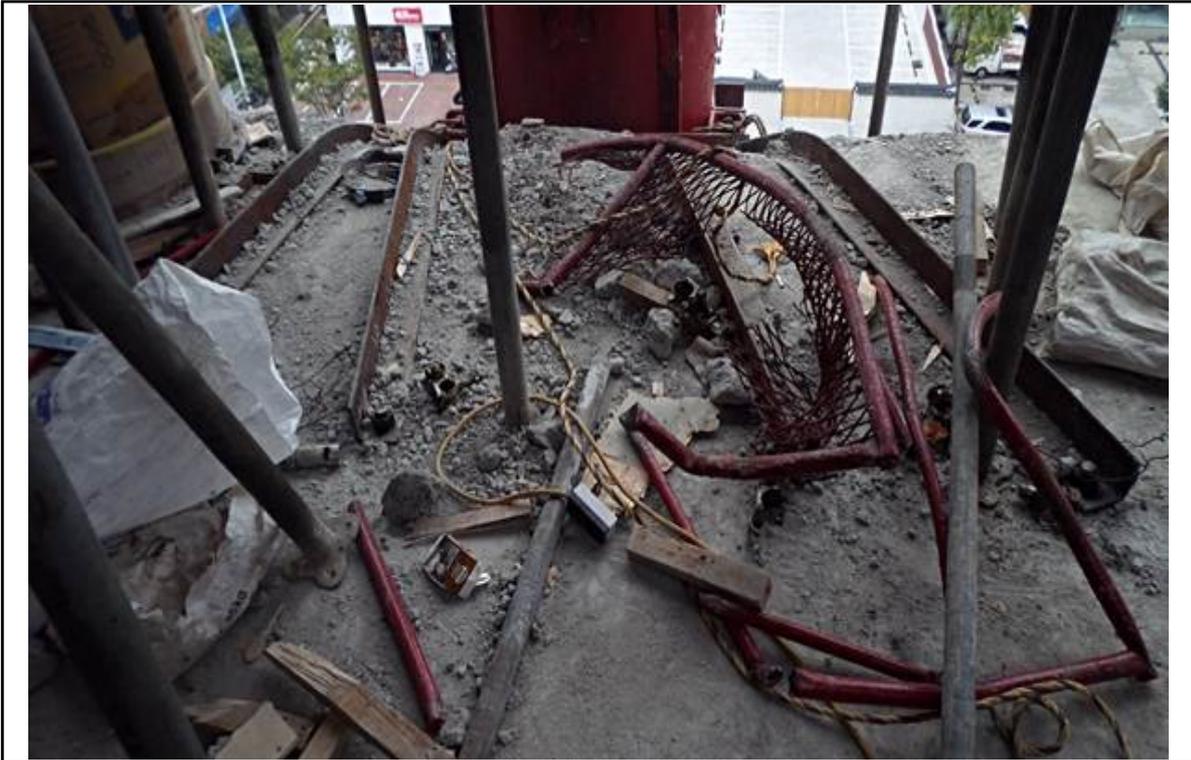
[사진2] 상부 구조물이 떨어진 충격으로 흰 6층 Wall Tie

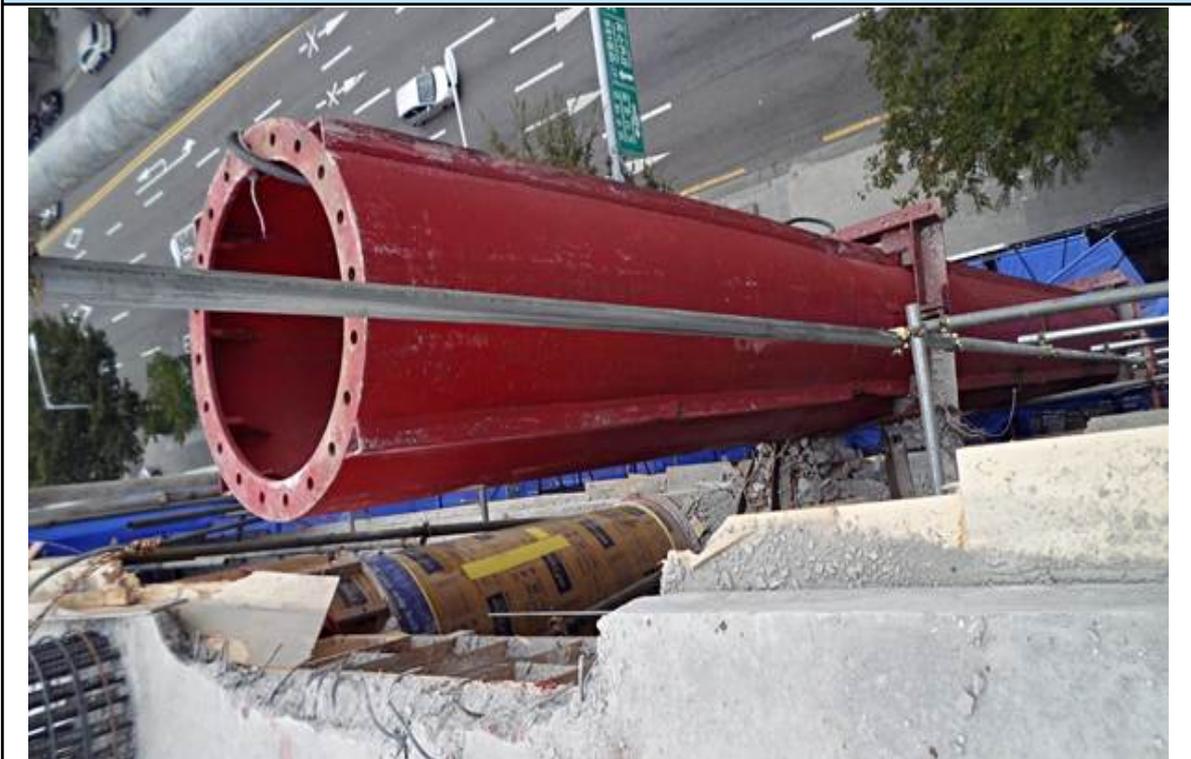
[사진3] 지상 7층 L/C Mast

※ 재해발생 후 L/C 상부 구조물 및 Mast 2본이 철거된 상태

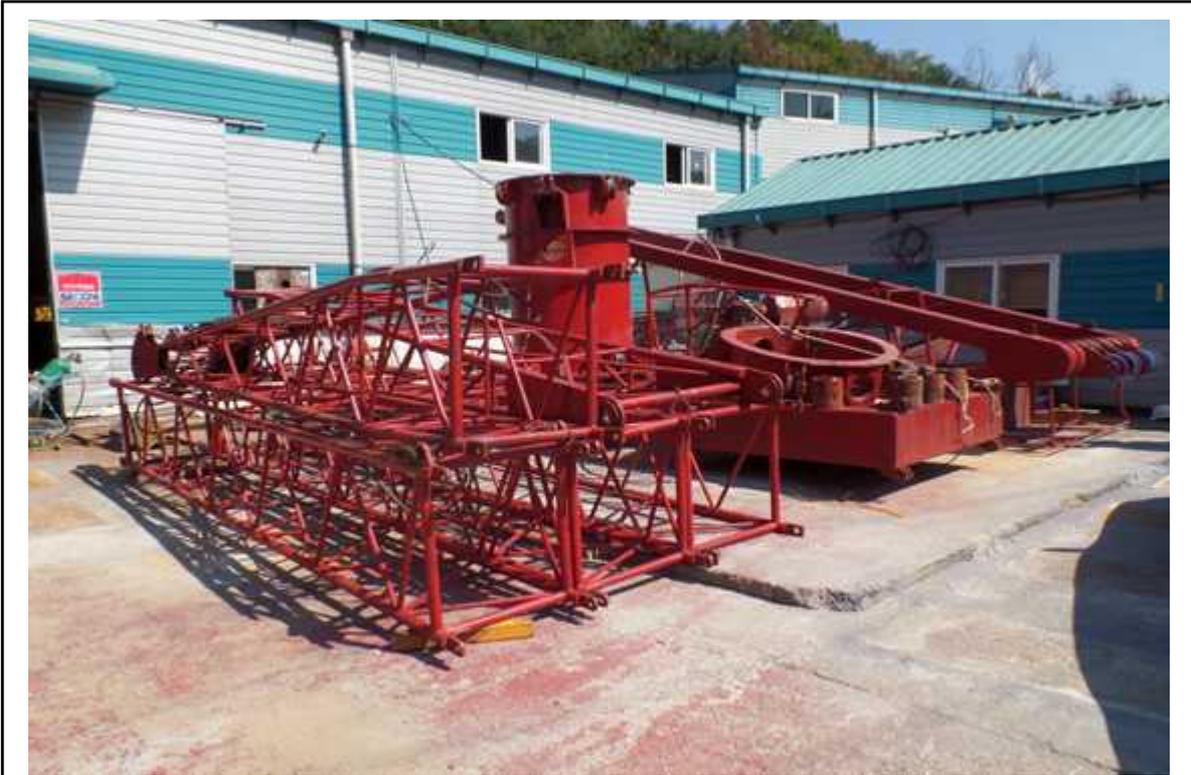
[사진4] 사고 후 공장으로 운반된 L/C 상부 구조물

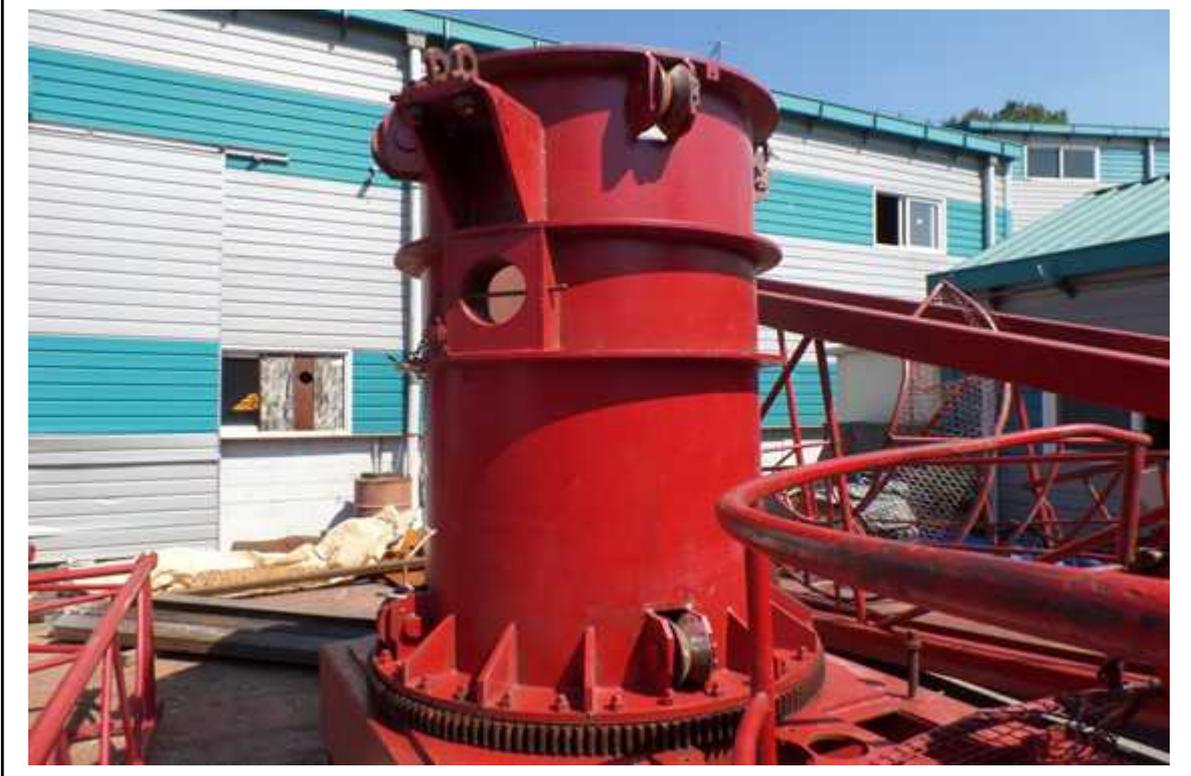
[사진5] 상부 Cage(Mast-Outer)

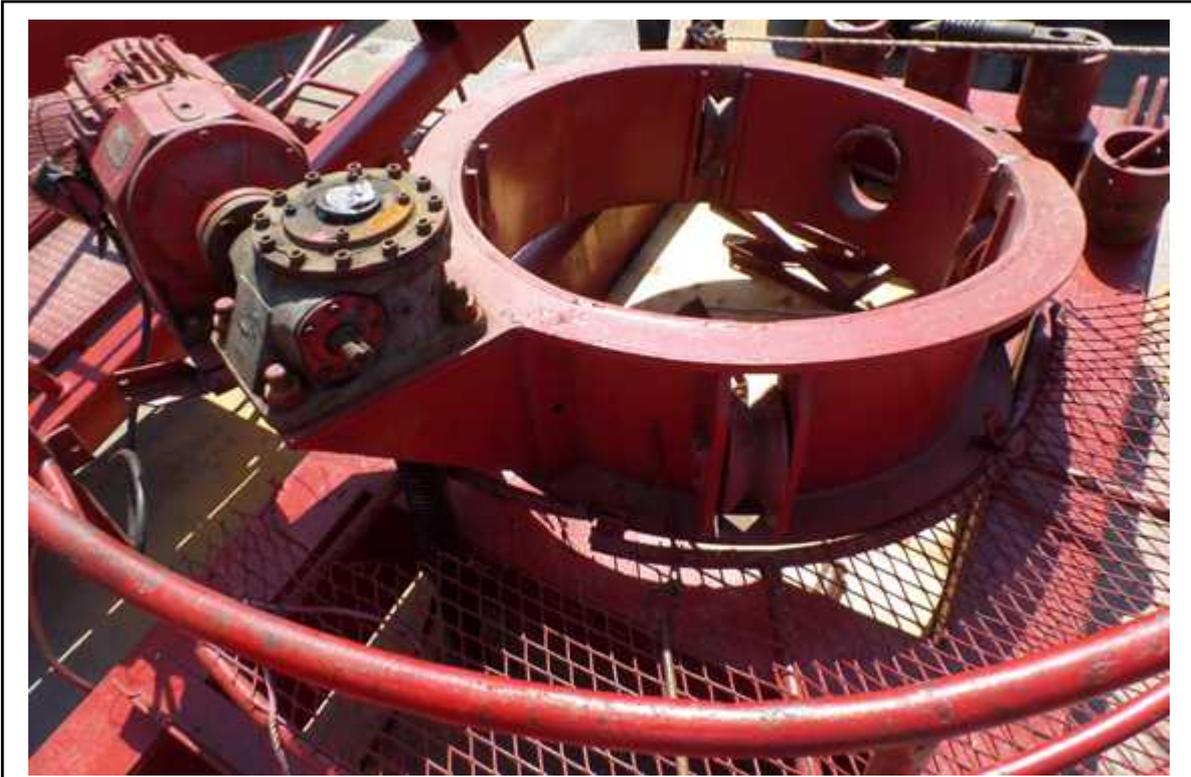
[사진6] 하부 Cage(Climbing Frame)

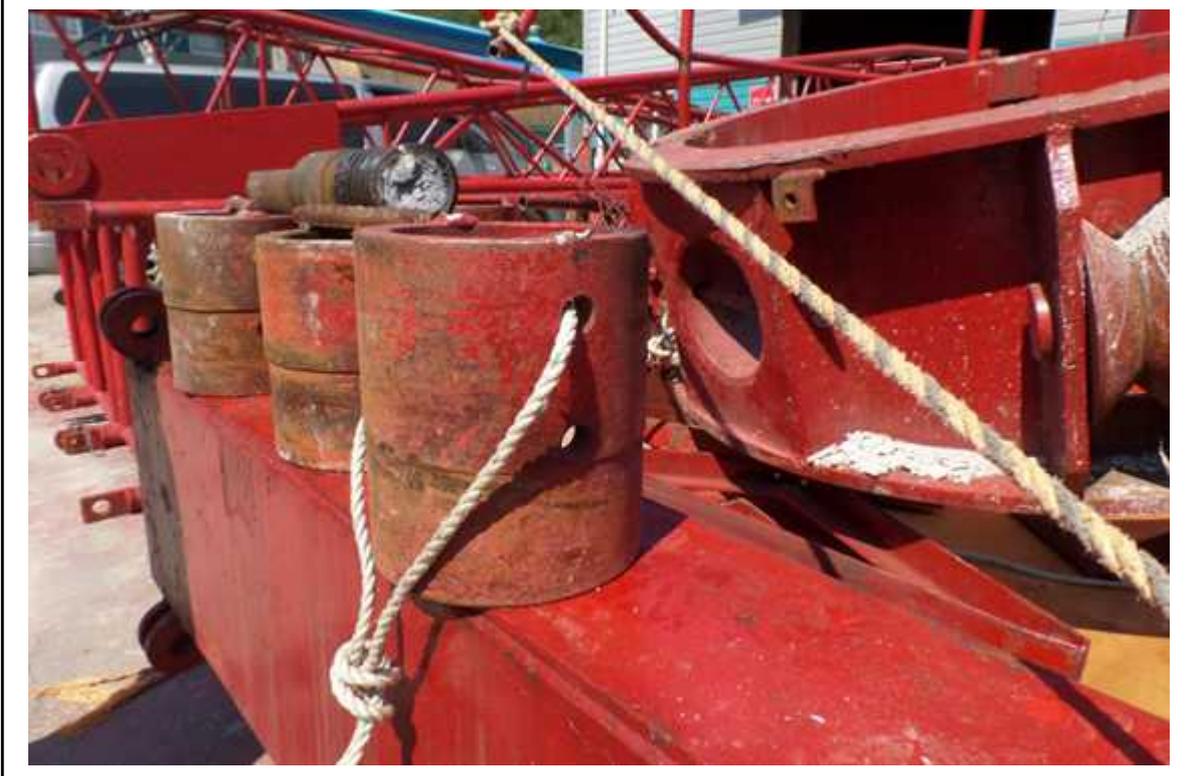
2. Climbing 반복 수행 중 상부 Cage 지지핀 해체 및 상부 Cage 상승 단계에서
→ 불균형 등으로 1개만 설치(안전핀 미고정)된 하부 Cage를 Mast에 지지하는 핀 이탈

[사진7] Cage 지지핀

<p>안 전 대 책</p>	<ul style="list-style-type: none"> ○ 텔레스코핑 작업순서 및 방법 준수 철저 <ul style="list-style-type: none"> - 텔레스코핑 작업 시 작업 단계마다 항상 안전하게 지지될 수 있도록 L/C 종류 및 형식에서 정한 작업순서 및 방법 준수 철저. ○ 작업계획서 작성 및 준수 철저 <ul style="list-style-type: none"> - 텔레스코핑 작업계획서 작성 시에는 조립순서 및 방법 등이 계획서에 포함되도록 작성하고, 작업 시 그 계획을 준수하도록 관리감독 철저.
-----------------------	---

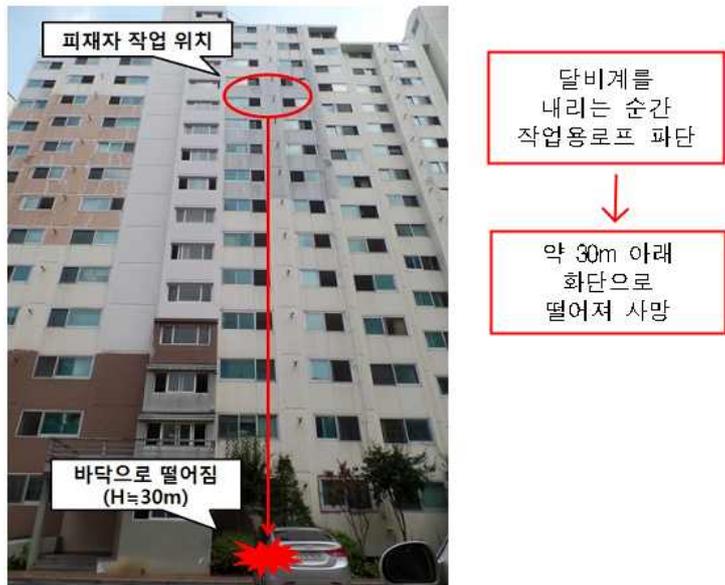
재해상황도

공사명	갈현2단지 10년차종결공사	발생일시	2014.7.29(금) 11:30분경
재해형태	떨어짐	재해정도	사망1명
소재지	서울시 은평구 구산동	공사규모	아파트2개동 외벽균열 보수 및 도장 등
재해개요	2014. 07. 29(금) 11:30분경 ○○건공 소속 도장공인 피해자 정○○(남, 67세)이 달비계를 이용하여 아파트 후면 외벽 도장작업을 하던 중 달비계를 아래로 내리는 순간 달비계를 지지하는 작업용로프가 파단되며 약30m 아래 화단으로 떨어져 119에 신고, 후송 중 사망한 재해임

<p>안전대책</p>	<ul style="list-style-type: none"> ○ 달비계의 올바른 사용(시행규칙제63조제3호) <ul style="list-style-type: none"> - 사업주는 달비계를 설치하는 경우, 꼬임이 끊어지거나 심하게 손상된 섬유로프를 사용하지 말아야 함 ○ 달비계 점검 및 보수 철저(시행규칙제64조) <ul style="list-style-type: none"> - 사업주는 달비계에서 근로자에게 작업을 시키는 경우에 작업을 시작하기 전에 그 달비계에 대하여 연결재료 및 연결철물의 손상 또는 부식 상태 등을 점검하고 이상을 발견하면 즉시 보수하여야 함 ○ 관리감독자 유해·위험 방지업무 철저(시행규칙제35조) <ul style="list-style-type: none"> - 사업주는 달비계작업 시 관리감독자로 하여금 유해·위험을 방지하기 위한 다음의 업무를 수행하도록 하여야 하며,(시행규칙제35조제①항) <ul style="list-style-type: none"> · 재료의 결함 유무를 점검하고 불량품을 제거하는 일 · 기구·공구·안전대 및 안전모 등의 기능을 점검하고 불량품을 제거하는 일 · 작업방법 및 근로자 배치를 결정하고 작업 진행상태를 감시하는 일 · 안전대와 안전모 등의 착용 상황을 감시하는 일 - 점검결과 이상이 발견되면 즉시 수리하거나 그 밖에 필요한 조치를 하여야 함
-------------	---

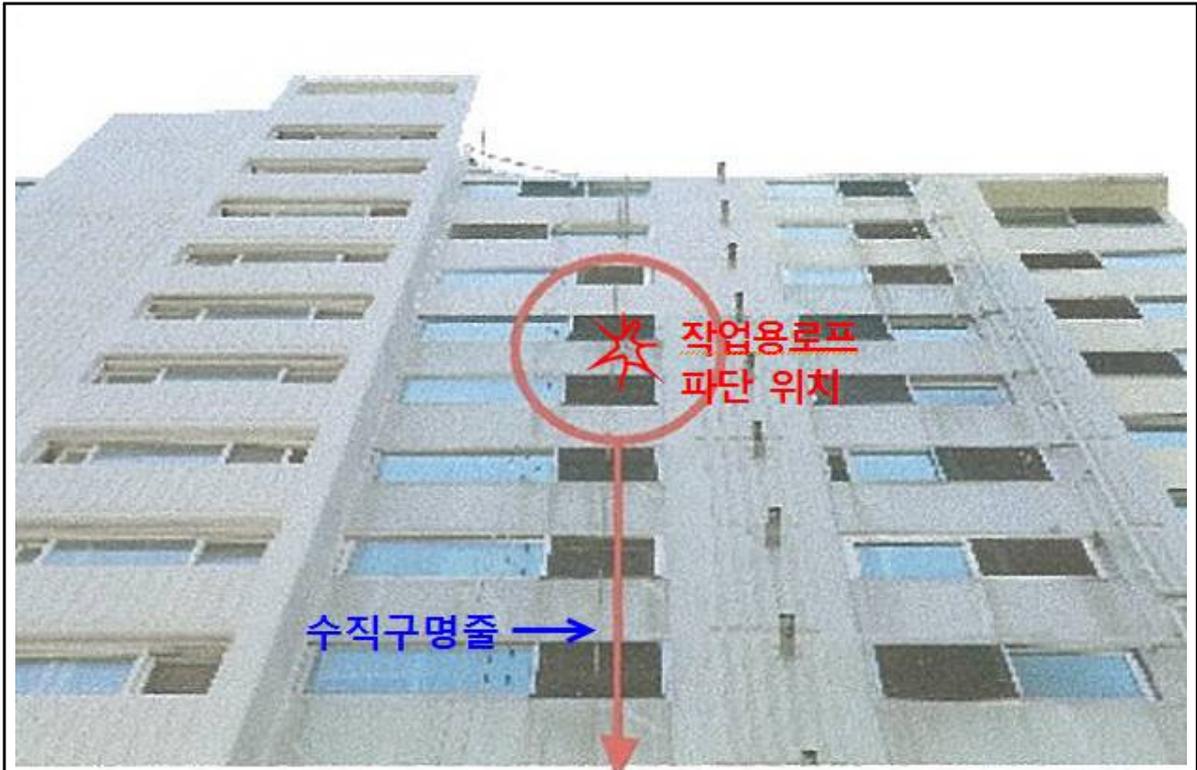
재해발생 현장전경(재해발생 위치)

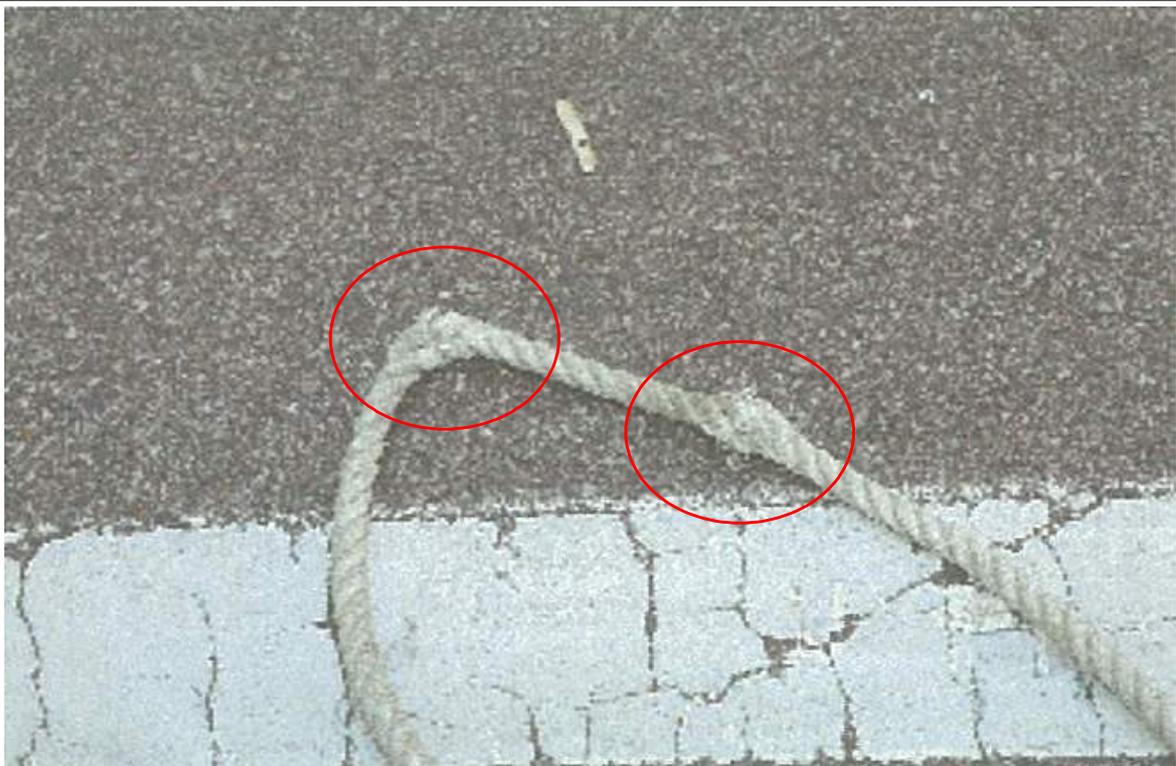
피해자가 사용했던 작업용로프

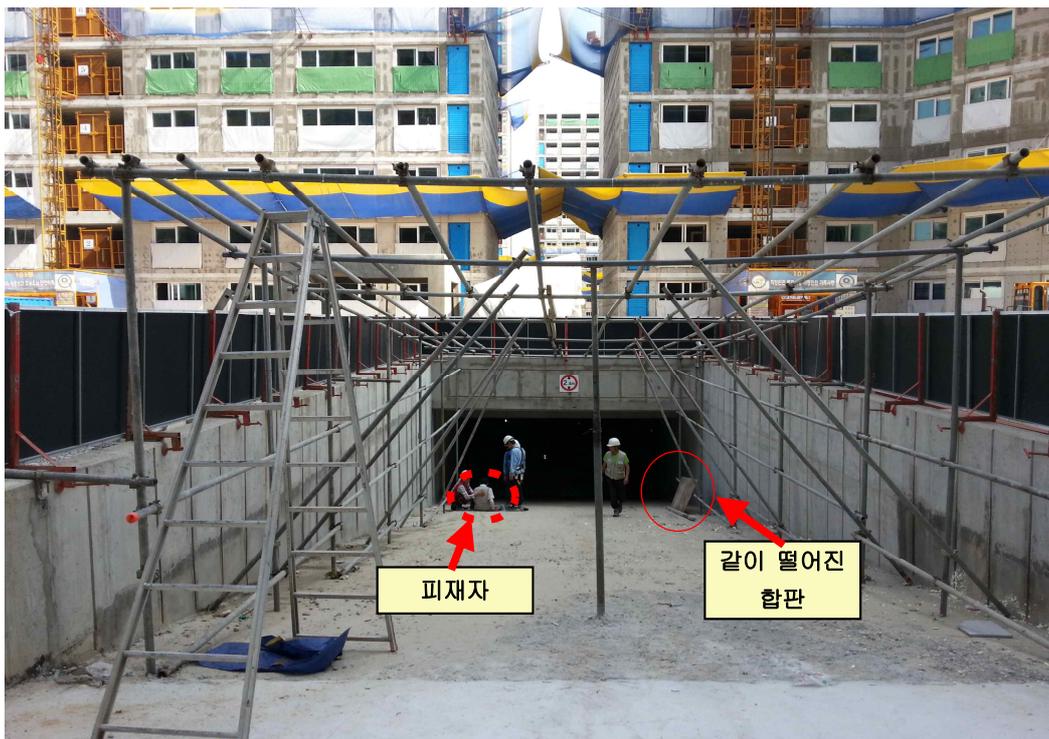
사진 4 : 재해발생 직후 촬영한 사진

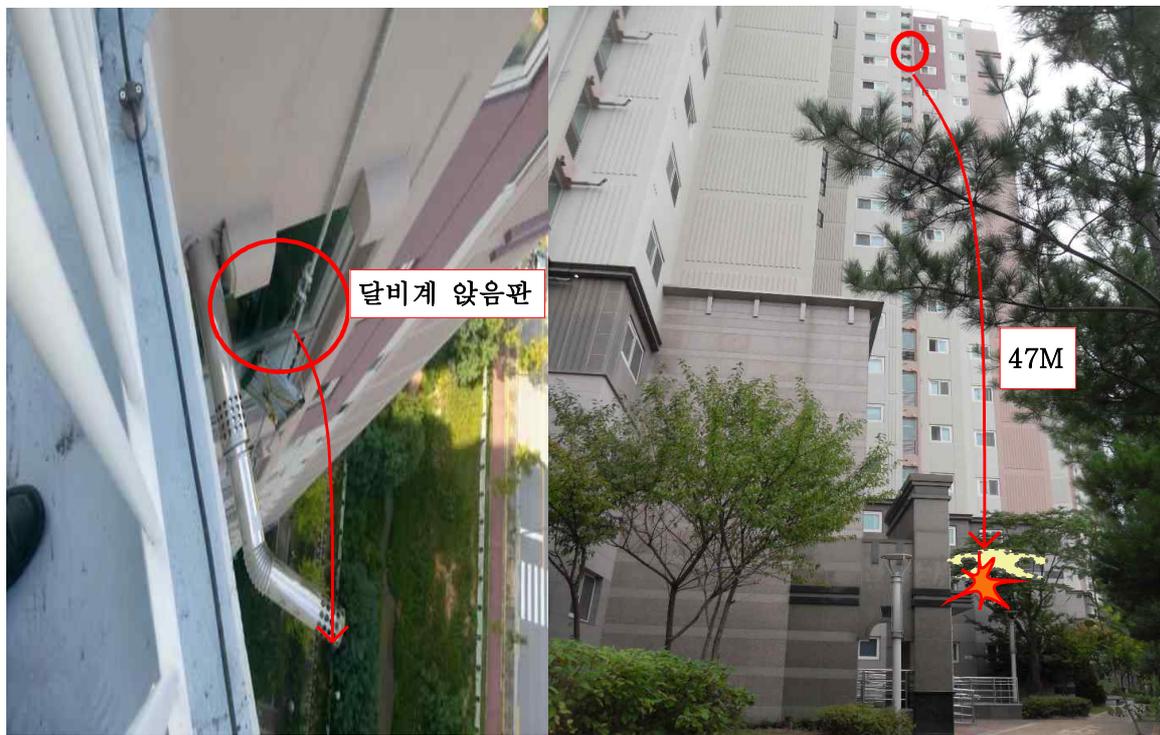
재해상황도

공사명	00아파트 보수공사	발생일시	2014.09.16. 08:55분경
재해형태	떨어짐	재해정도	사망 1명
소재지	강원도 춘천시 동내면	공사규모	공사금액 7천만원
재해개요	2014년 9월 16일 08:55분경 춘천시 동내면 외솔길 소재 00 아파트 104동 18층 옥상에서 피해자 김00(남,31세)이 4호라인 세대 3가구에 대한 창틀 외부 실리콘 코킹 보수작업을 위해 외줄 달비계 앞음판에 탑승하여 작업을 준비하던 중 달비계 앞음판 로프4선 중 한 선이 끊어지며 약 47미터 하부 지상 장애인용 경사로에 떨어져 현장 사망한 재해임

안전 대책	<ul style="list-style-type: none"> ○ 떨어짐 방지 위한 안전시설 설치 <ul style="list-style-type: none"> - 수직 이동이 잦은 고소 작업 시 사용하는 달비계는 상시 추락위험을 내재하고 있기 때문에 반드시 별도의 수직이동용 안전대 걸이 로프를 설치하고 안전대를 거는 등 개인보호구를 착용 후 작업하여야 한다 ○ 달비계의 점검 및 보수 <ul style="list-style-type: none"> - 달비계는 작업을 시작하기 전에 연결재료 등의 손상 및 부식 상태를 점검하고 이상을 발견하면 즉시 보수하여야 한다
--------------	--

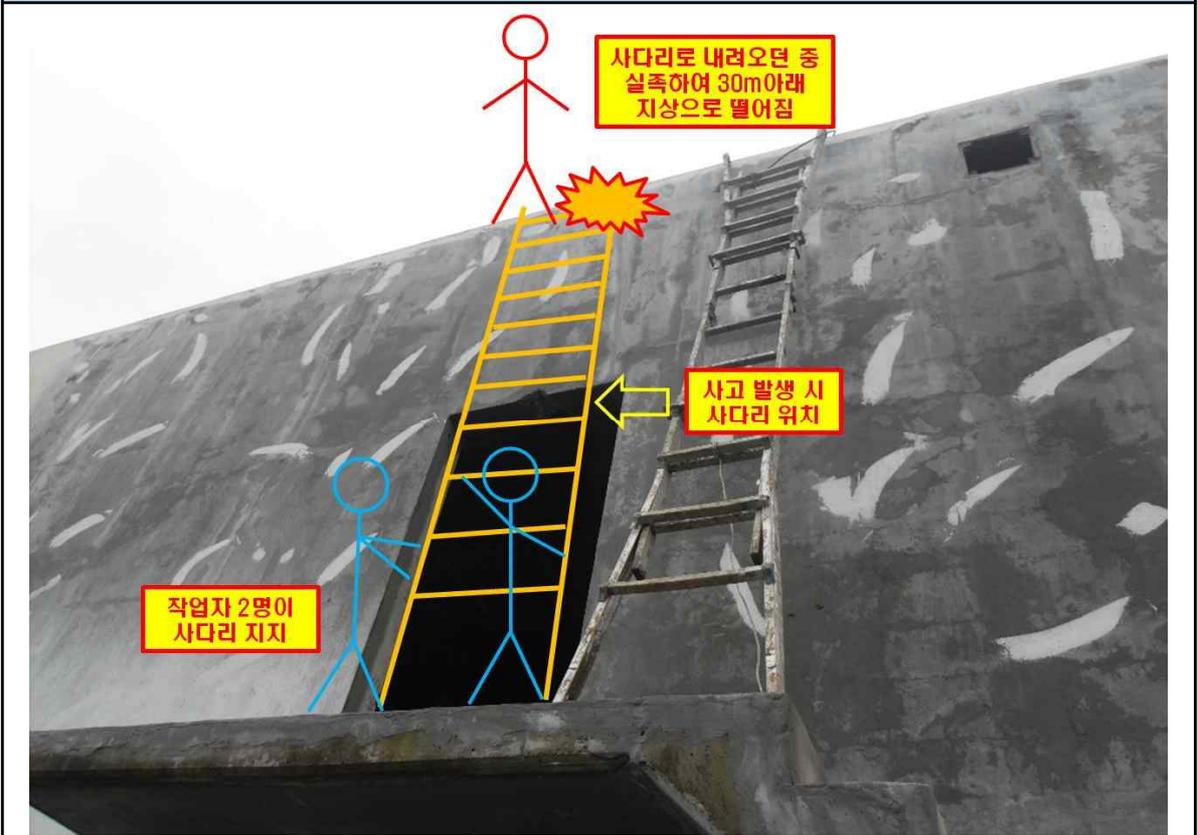
재해상황도

재해개요
 2014년 9월 23일(화) 09:35분경 충북 보은군 소재 ○○건설(주)에서 시공하는 ○○아파트신축공사 현장에서 피해자(남, 56세, 콘크리트공)가 아파트 옥상 기계실 상부에서 누름 콘크리트 타설 작업을 완료한 후 사다리를 통해 내려오던 중 실족하여 30m 아래 지상으로 떨어져 사망한 재해로 추정됨

안전대책	○ 사다리식 통로 설치 철저
	<ul style="list-style-type: none"> - 사다리식 통로로 이동을 할 때에는 사다리의 상단이 걸쳐놓은 지점으로부터 60cm이상 올라가도록 하여야 하고 - 사다리식 통로의 기울기는 75도 이하가 되도록 기계실 계단참이 아닌 옥상층에 안전하게 설치하여야 함 <p>※ 가급적 옥상층에 비계를 조립하여 가설통로를 설치하는 등의 안전통로를 확보하여야 했음</p>

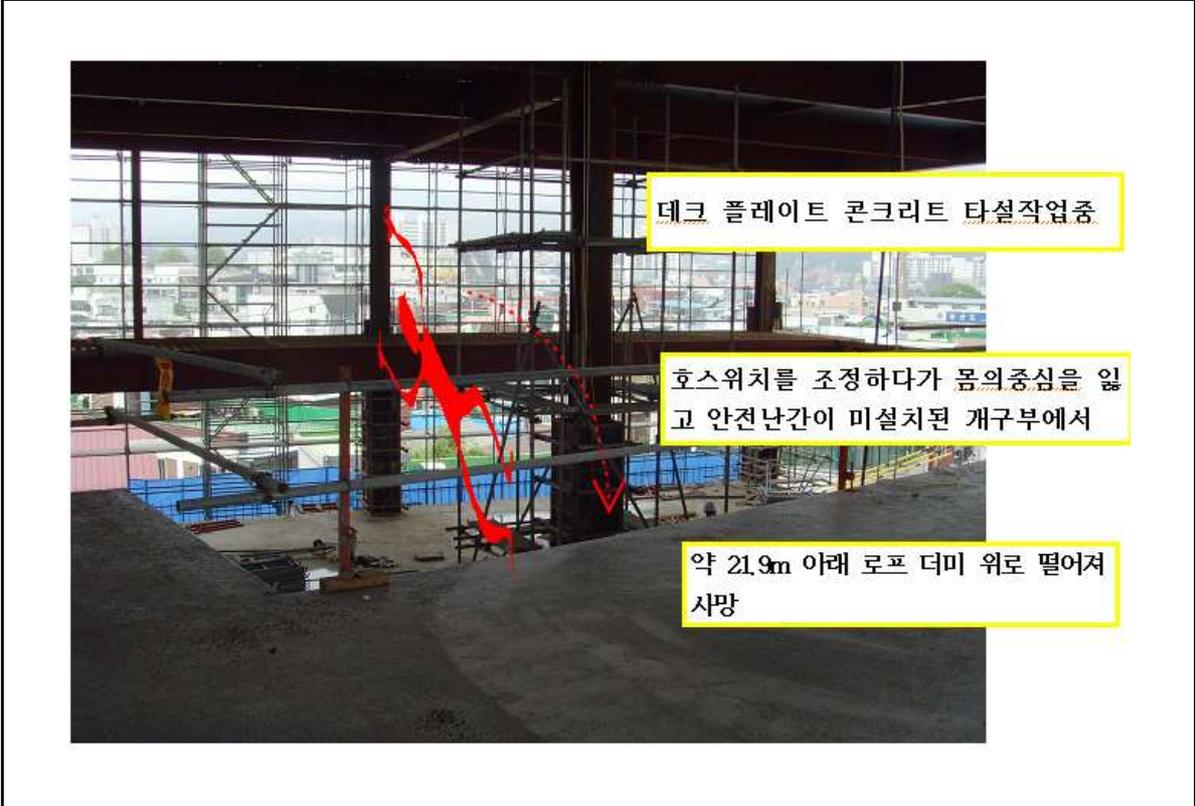
재해상황도

공사명	이천시네마빌딩 신축공사	발생일시	2014.8.19(화) 13:00경
재해형태	떨어짐	재해정도	사망 1명
소재지	경기 이천시 중리동	공사규모	지하 4층 지상 7층 1개동
재해개요	빌딩신축현장에서 데크 플레이트 바닥 콘크리트 타설작업중 콘크리트 타설용 호스의 위치를 조정하다가 몸의 중심을 잃고, 약 21.9m 아래 로프 더미 위로 떨어져 1명 사망

안전대책	<p>○ 개구부 등의 방호조치 철저</p> <ul style="list-style-type: none"> - 약 21.9m 높이의 지상 5층 데크 플레이트 바닥에서 콘크리트 타설 작업시 근로자가 추락할 위험이 있는 바닥 개구부(에스컬레이터 설치예정 구간, 2.4×12.0m)에는 견고한 구조의 안전난간을 설치하여야 하며, 안전난간 설치가 매우 곤란하거나 작업의 필요상 임시로 난간 등을 해체하여야 하는 경우에는 안전방망을 설치하여야 함.
------	---

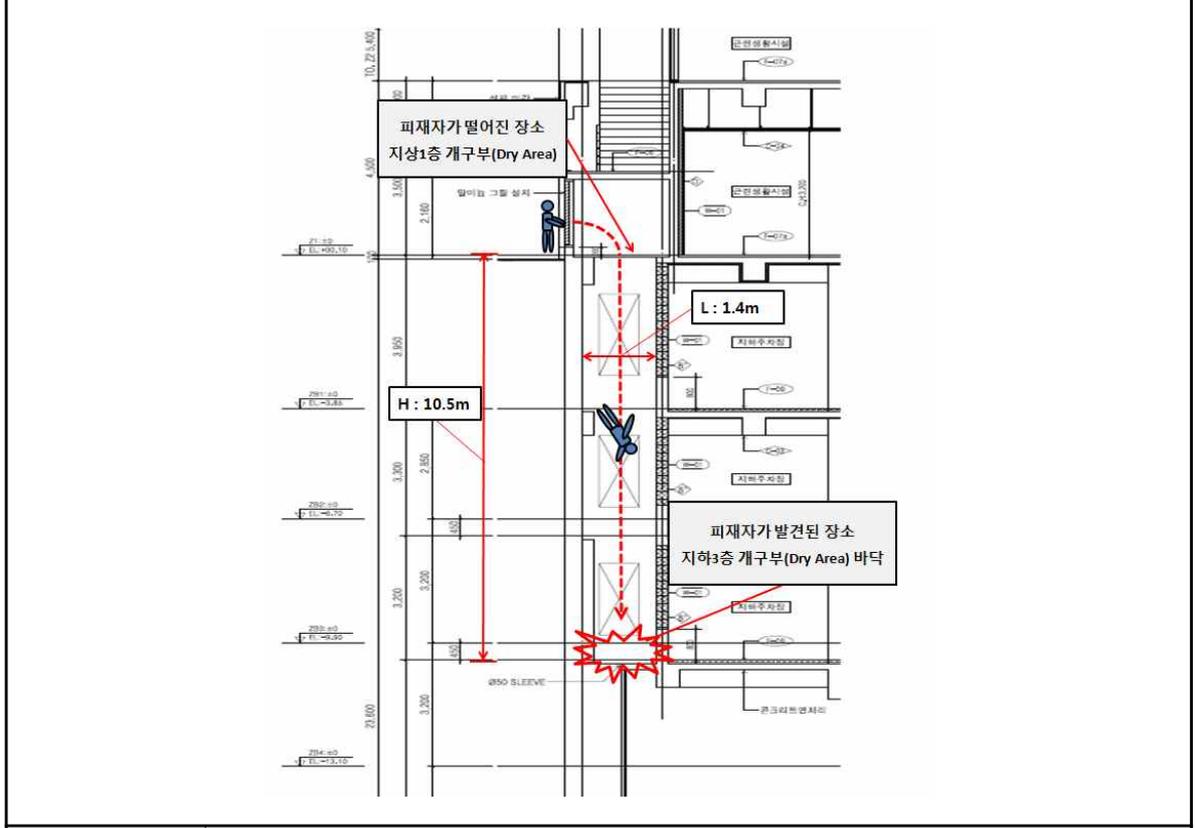
재해상황도

공사명	OO 오피스텔 신축공사	발생일시	2014.08.26(화) 10:30분경
재해형태	떨어짐	재해정도	사망 1명
소재지	경기도 남양주시 별내동	공사규모	지하 5층, 지상 19층, 1개동 건설공사
재해개요	2014. 8.26 (화) 10:30분경, 남양주시 별내동 소재, OO건설(주) 남양주 별내지구 OO오피스텔 신축공사현장에서 협력업체인 OO건설(주) 소속 피재자가 외부 시스템비계 해체 후, 자재 운반 작업 중 지상1층 개구부(Dry Area)에서 지하3층 바닥으로 떨어진(높이 약 10.5m) 것으로 추정되고, 병원에 후송하여 2014. 08. 26(화) 11:04 분경 사망한 재해임

안전대책	<p>○ 근로자 떨어짐(추락) 위험장소 안전난간 설치 기준 준수</p> <ul style="list-style-type: none"> - 사업주는 근로자가 추락하거나 넘어질 위험이 있는 장소에서 작업을 할 때 안전난간의 상부 난간대는 바닥면으로부터 90cm이상 지점에 설치 하고 중간 난간대는 상부 난간대와 바닥면의 중간에 설치해야 함
------	--

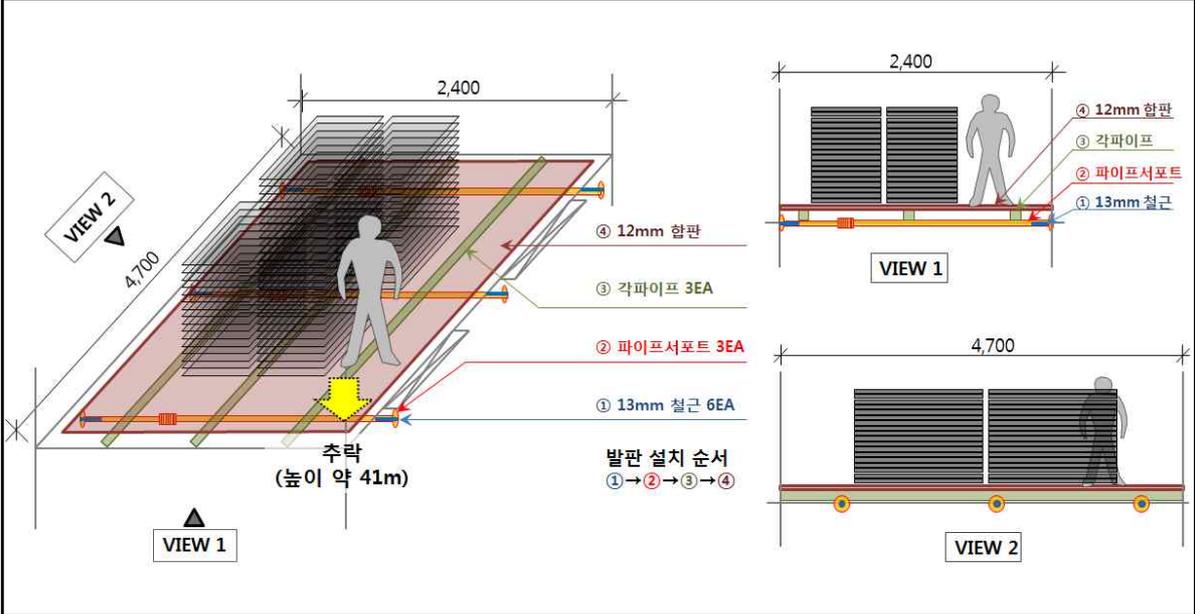
재해상황도

- 2014.08.27.(수) 10:40경 서울시 강남구 청담동 소재 OO빌딩 신축공사 현장에서,
- 피재자(만67세, 남)가 지상 9층 엘리베이터 샤프트 내부에 설치된 작업발판(파이프 서포트+각파이프+합판) 상부에서 유로품을 적재 하던 중 과적재로 인해 작업발판이 무너지면서 약 41m 아래 지하 2층 엘리베이터 피트 바닥으로 떨어져 사망한 재해로 추정됨.

- 안전한 작업발판 설치
 - 높이가 2미터 이상인 작업장소에 설치되는 작업발판은 작업할 때의 하중을 견딜 수 있도록 견고하게 설치하고, 작업발판의 지지물은 하중에 의하여 파괴될 우려가 없는 것을 사용하여야 함.
 - 엘리베이터 샤프트 내부 작업발판은 붕괴 위험이 없는 안전한 구조(비계 및 작업발판 설치구조, 강관 슬리브 매입구조, 철근을 전면 교차배근한 지지구조 등)로 설치하여야 함.

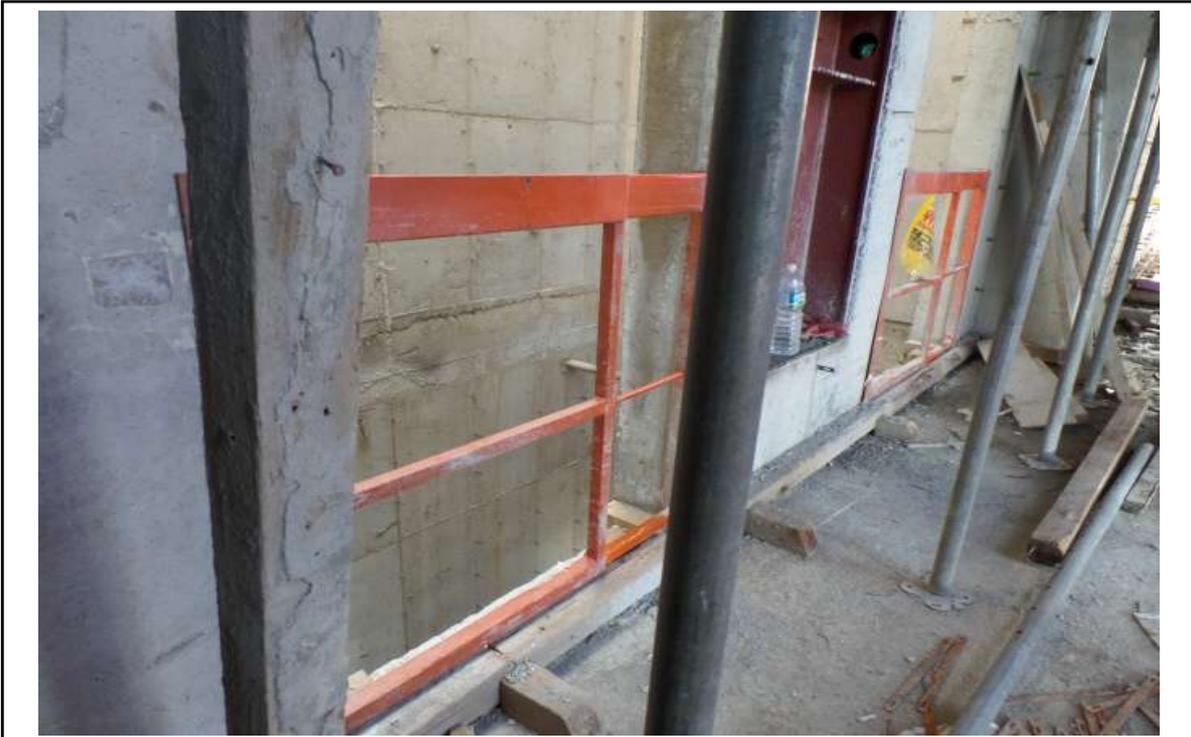
[사진1] 재해 발생 현장 전경 (지상 9층 엘리베이터 홀)

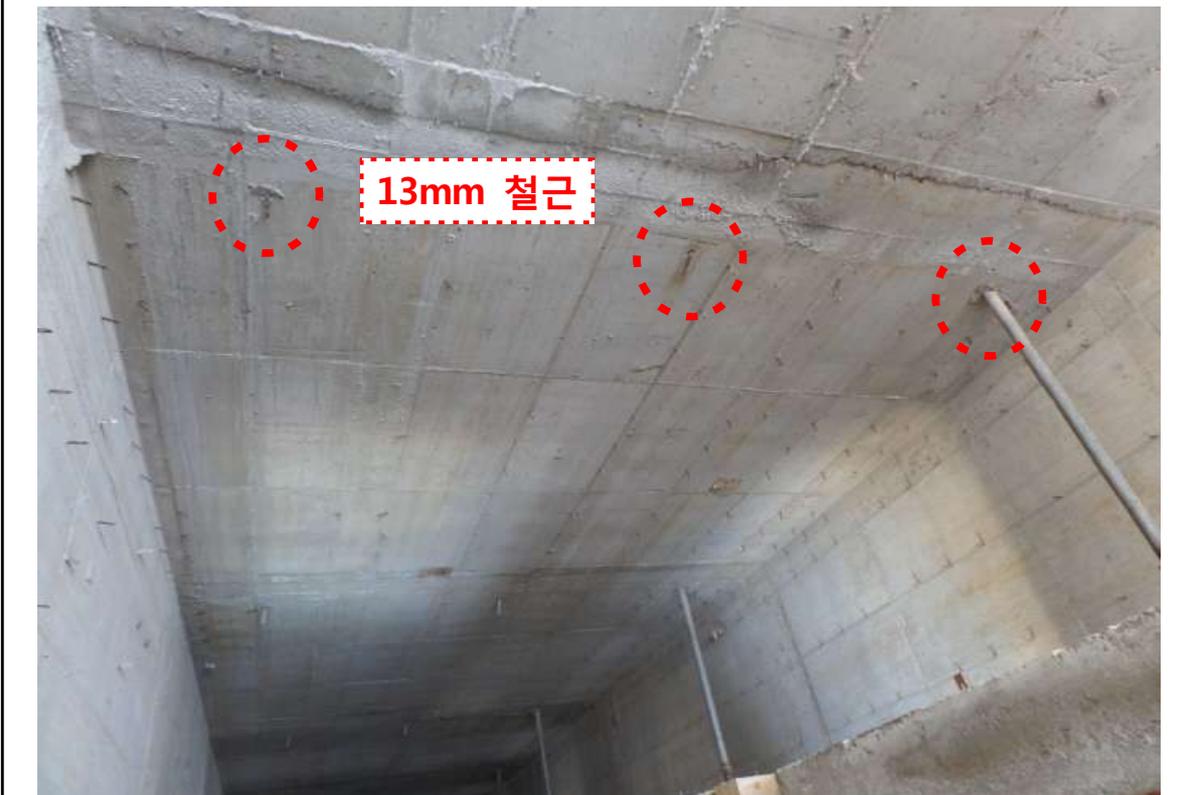
[사진2] 재해 발생 현장 전경 (지상 9층 엘리베이터 샤프트 내부)

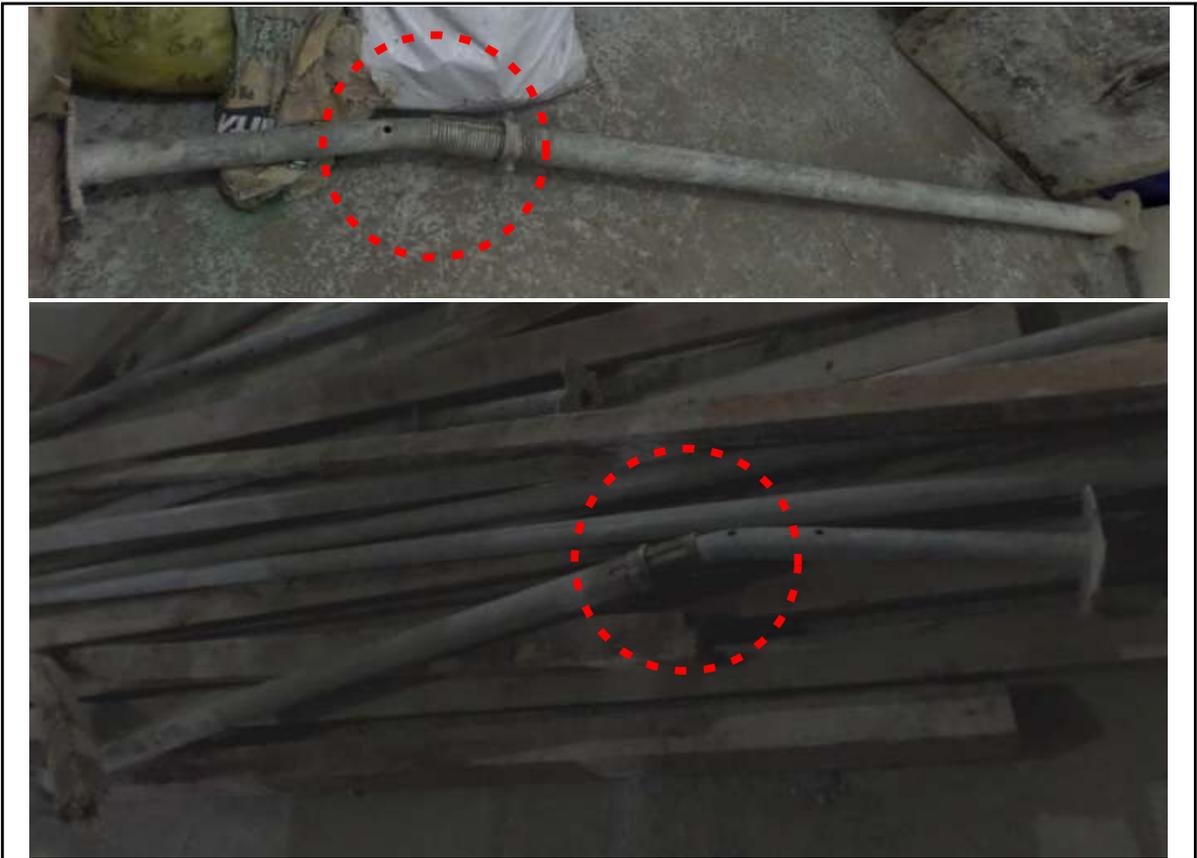
[사진3,4] 작업발판 설치용 파이프 서포트 및 각파이프

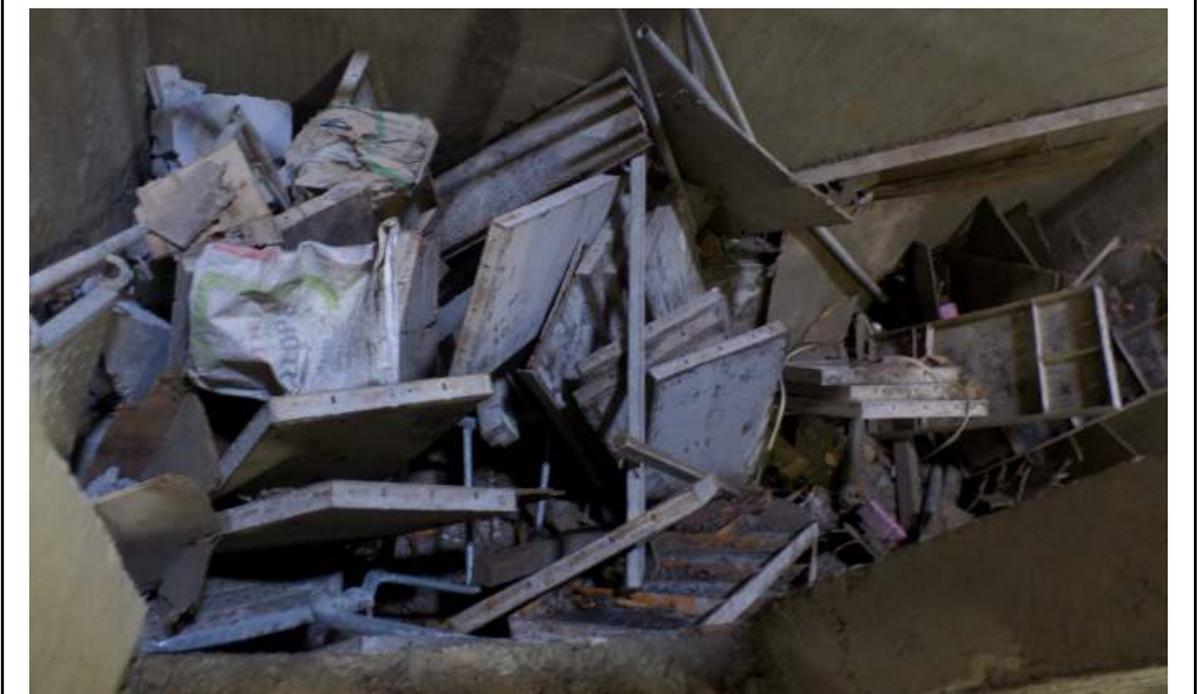
[사진5] 지하2층 엘리베이터 피트 (피재자 추락지점)

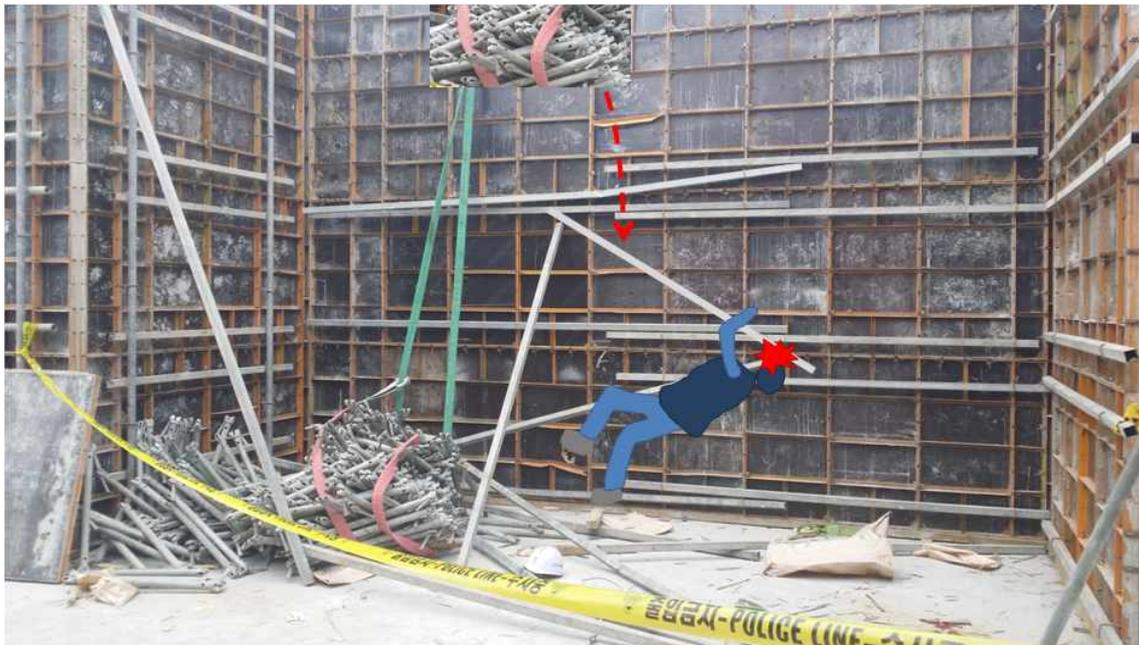
재해상황도

공사명	○○건설(주) 평촌 스마트스퀘어빌딩 신축공사	발생일시	2014.09.28(일) 09:10분경
재해형태	떨어져 맞음	재해정도	사망 1명
소재지	경기도 안양시 동안구 관양동 스마트스퀘어 S1-1B/L	공사규모	지하2층, 지상7층 1개동
재해개요	2014.09.28(일) 09:10분경 경기도 안양시 동안구 관양동 소재 ○○건설(주)가 시공하는 평촌 스마트스퀘어빌딩 신축공사 현장에서 타워크레인으로 인양·회전중이던 인양물(시스템서포트 수평부재)이 와이어로프의 파단으로 하부의 조립된 거푸집으로 떨어졌고 그 충격으로 이완된 벽체거푸집 수평부재가 거푸집 조립중이던 피해자를 강타하여 사망한 재해임.

<p>안전대책</p>	<ul style="list-style-type: none"> ○ 타워크레인 중량물 인양작업시 근로자 출입통제 철저 <ul style="list-style-type: none"> - 타워크레인으로 시스템서포트 수평재 등 중량물 인양작업시 타워크레인 작업반경내에는 근로자 출입을 통제하여야 함. ○ 타워크레인의 안전장치(권과방지장치) 설정(조정) 철저 <ul style="list-style-type: none"> - 타워크레인의 안전장치(권과방지장치)는 항상 유효하게 작동되도록 설정(조정)하여야 하고, 타워크레인을 사용하기 전에 권과방지장치의 기능을 점검 후 점검결과 이상이 발견된 때에는 즉시 보수 등 필요한 조치를 실시하도록 함. ○ 타워크레인 작업시작전 점검 철저 <ul style="list-style-type: none"> - 타워크레인을 사용할 경우 작업시작전에 권상용 와이어로프 등의 상태를 확인 후 일부 변형(꺾임 등)된 와이어로프는 확인된 즉시 교체하여야 함. ○ 타워크레인 특별안전·보건교육 실시 <ul style="list-style-type: none"> - 무인타워크레인(1톤 이상)을 조종작업하는 운전자에게 작업시작전에 안전보건에 관한 특별교육을 하여야 함.
--------------------	---
