건설 중대재해 사례와 대책

2014. 12

안전보건공단

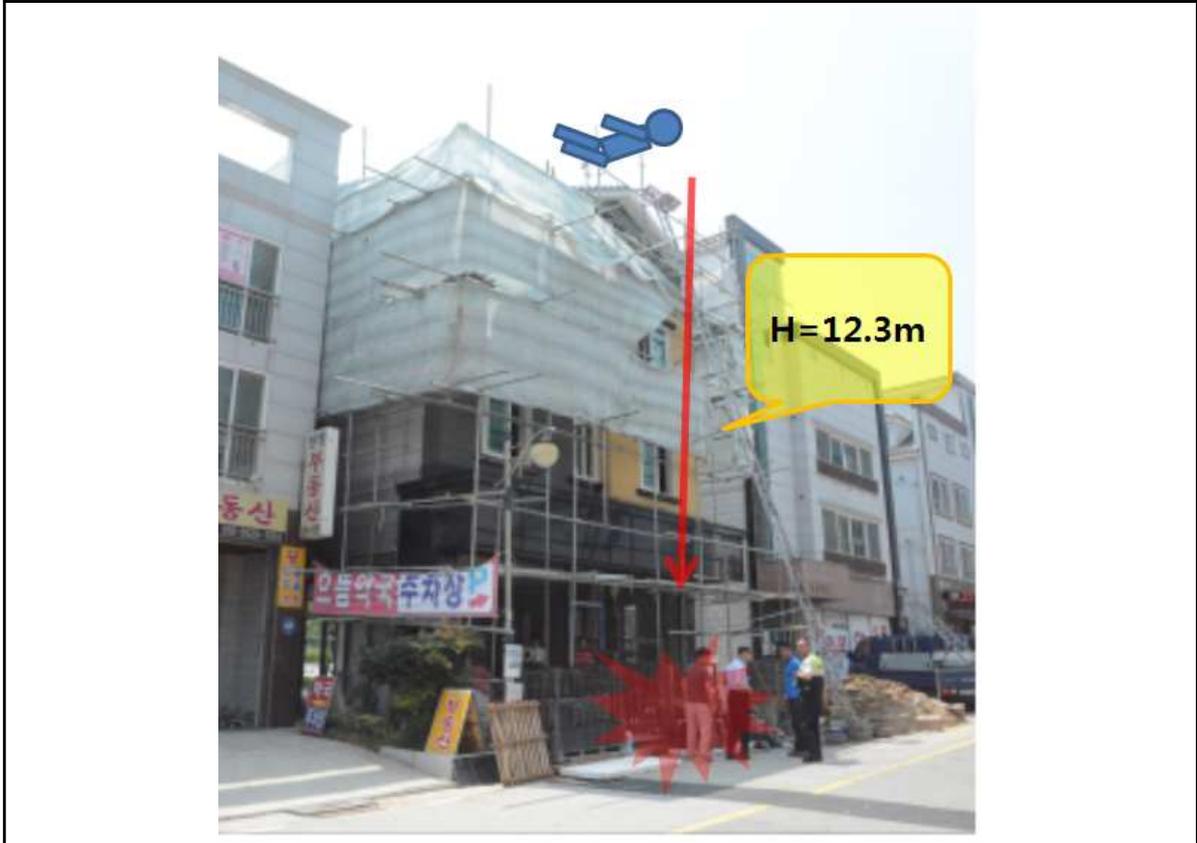
재해상황도

공사명	물금읍 범어리 근생 및 주택 신축공사	발생일시	2014.07.21.(월) 13:05분경
재해형태	추락	재해정도	사망 1명
소재지	양산시 물금읍 범어리 소재	공사규모	지상3층
재해개요	2014. 07. 21(월) 오후 13시05분경 경남 양산시 물금읍 범어리 소재 개인(○○○)이 시공중인 ○○○씨 물금읍 범어리 소재 근생 및 주택 신축공사 현장에서 기와 공사 작업중 몸의 중심을 잃고 콘크리트 바닥(H=12.3m)으로 떨어져 사망한 재해임

안전대책	<ul style="list-style-type: none"> ○ 기와 설치 작업시 작업 발판 및 안전난간 설치 <ul style="list-style-type: none"> - 추락 위험이 있는 장소에서 작업·이동 시 추락방지를 위한 비계를 조립하여 작업발판과 안전난간을 설치하여야 함. ○ 개인보호구 미지급 <ul style="list-style-type: none"> - 추락 위험이 있는 작업 장소에서 사고를 방지하거나 경감시킬 수 있는 안전대, 안전모 등의 개인보호구를 지급 및 착용하도록 지도하여야 한다
------	---

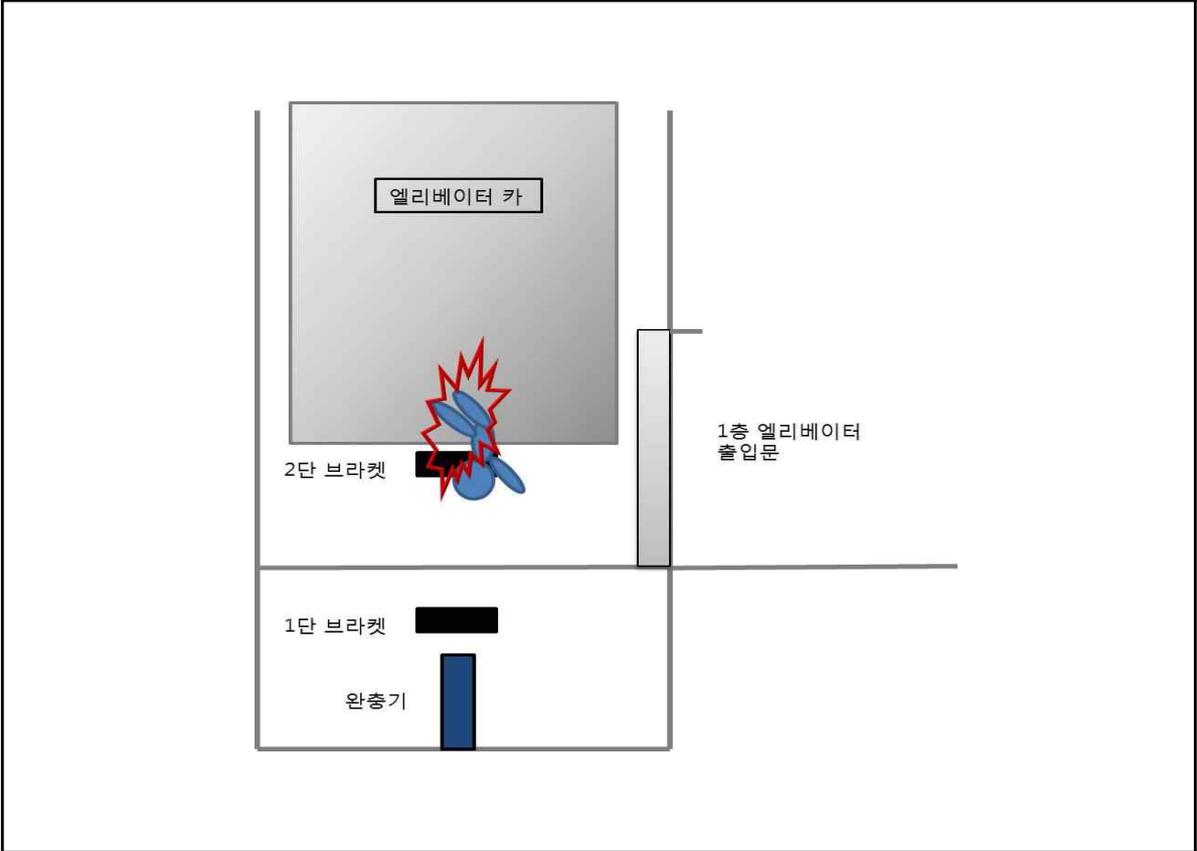
재해상황도

재해개요
 2014년 7월 25일(금) 오후 12시경 경기도 오산시 △△동 OO-xx번지 소재 (주)△△종합건설에서 시공하는 다세대주택 신축공사 현장에서 엘리베이터 카 내부 비상통화장치 설치를 위한 통신선 인입작업을 위해 (주)OO엔지니어링 소속의 피재자 최□□(24세, 남, 엘리베이터 설치공)이 엘리베이터 피트 내부에서 출입문을 여는 작업 중 상부에 있던 엘리베이터 카가 하강하면서 엘리베이터 카와 피트 좌측 벽 사이에 끼어 사망한 것으로 추정되는 재해임.

<p>안전대책</p>	<ul style="list-style-type: none"> ○ 정비 등의 작업 시의 운전정지 <ul style="list-style-type: none"> - 사업주는 수송기계·건설기계 등의 정비·검사 또는 그 밖에 이와 유사한 작업을 할 때에 근로자가 위험해질 우려가 있으면 해당 기계의 운전을 정지하여야 함. ○ 작업지휘자 배치 철저 <ul style="list-style-type: none"> - 승강기(엘리베이터) 설치작업 등을 하는 경우에는 사전에 작업 지휘자를 선임하고 그 작업 지휘자는 작업방법과 근로자의 배치를 결정하고 해당 작업을 지휘하여야 함. ○ 작업 중 출입금지 조치 실시 <ul style="list-style-type: none"> - 작업을 할 구역에 관계 근로자가 아닌 사람의 출입을 금지하고 그 취지를 보기 쉬운 장소에 표시하여야 함.
--------------------	---

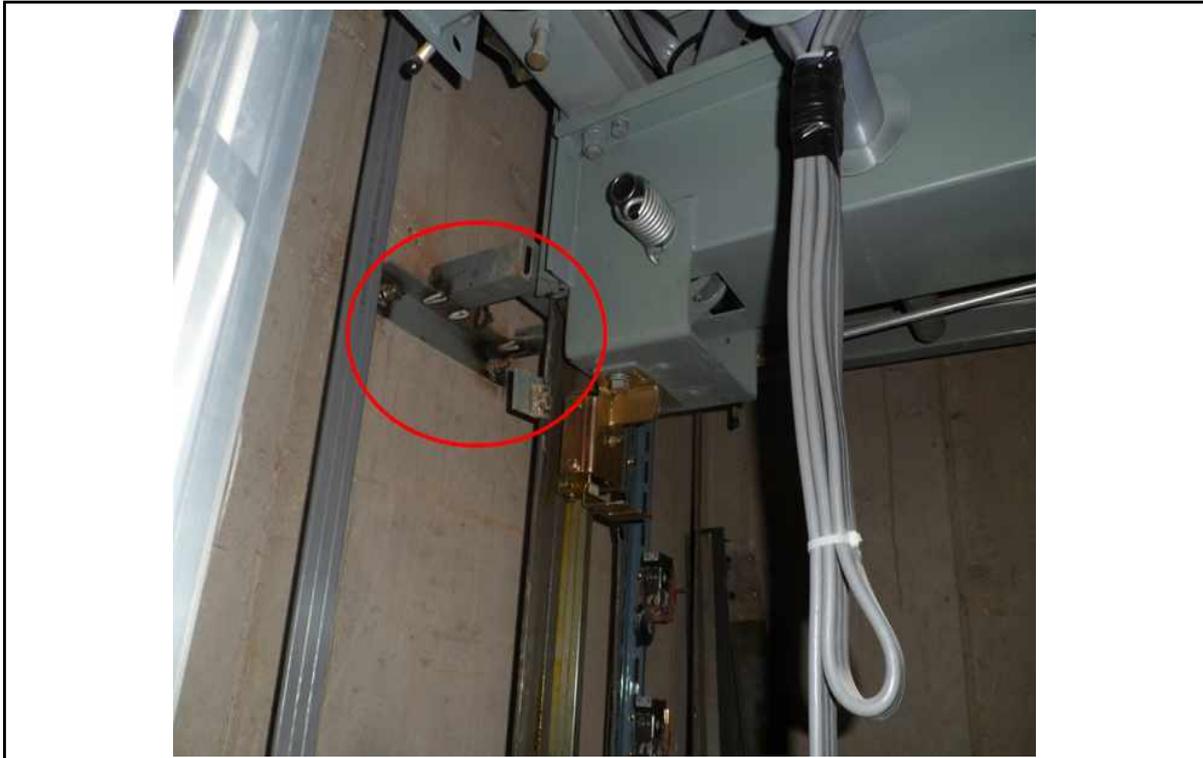
사진4. 사고 당시 피해자의 왼쪽 발이 올려져 있던 브라켓 2단

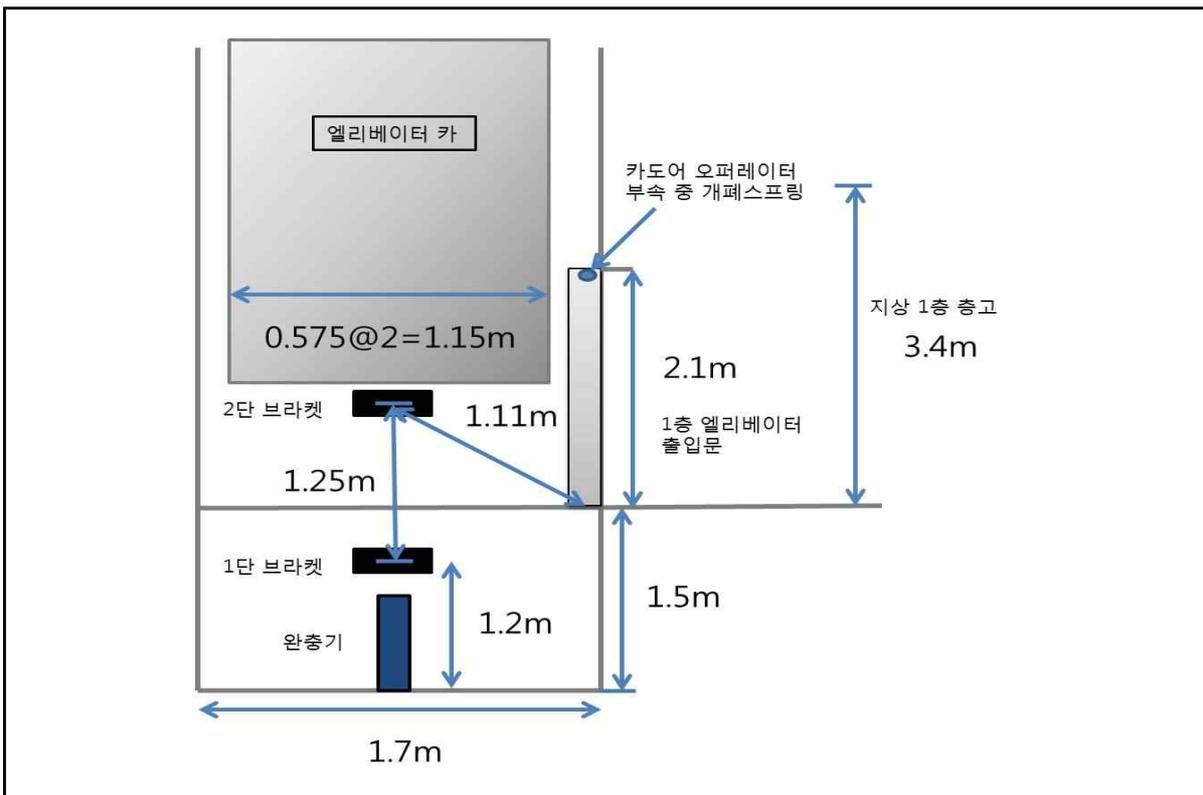
사진5. 브라켓 2단에서 엘리베이터 1층 출입문 하단 까지의 거리(약 57.5cm)

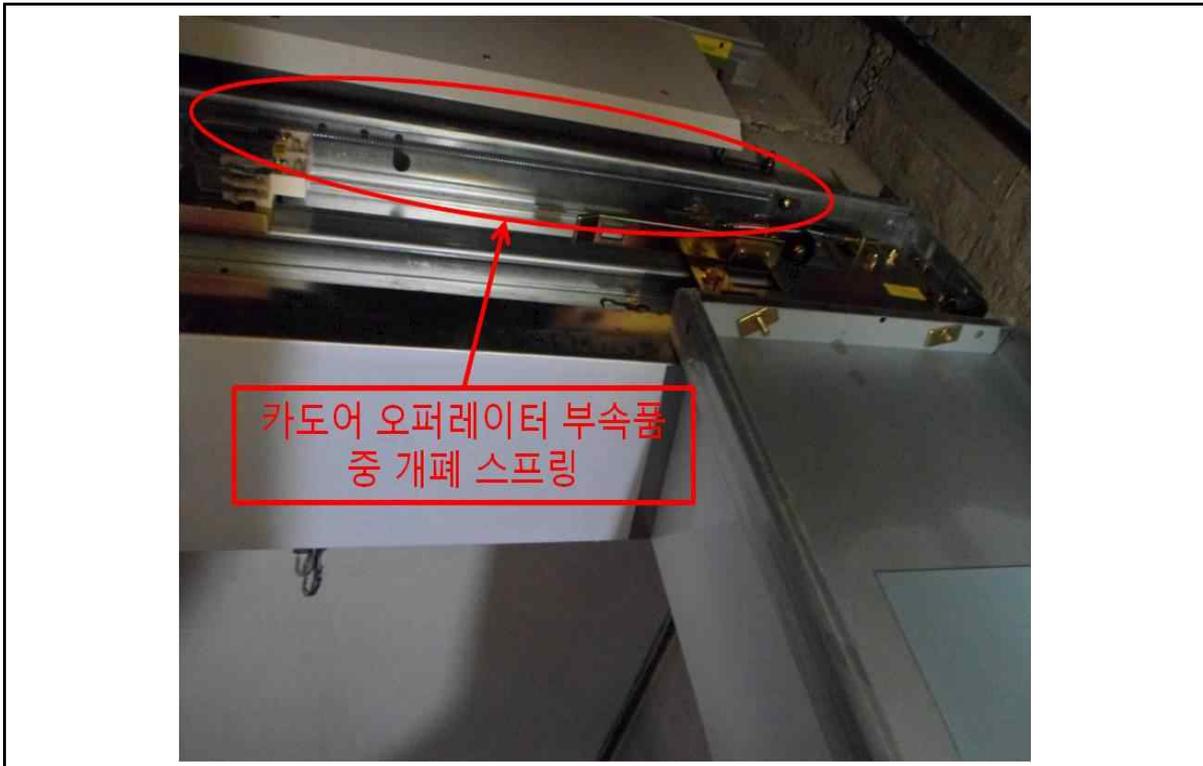
사진6. 피해자가 제거하려던 것으로 추정되는 개폐 스프링

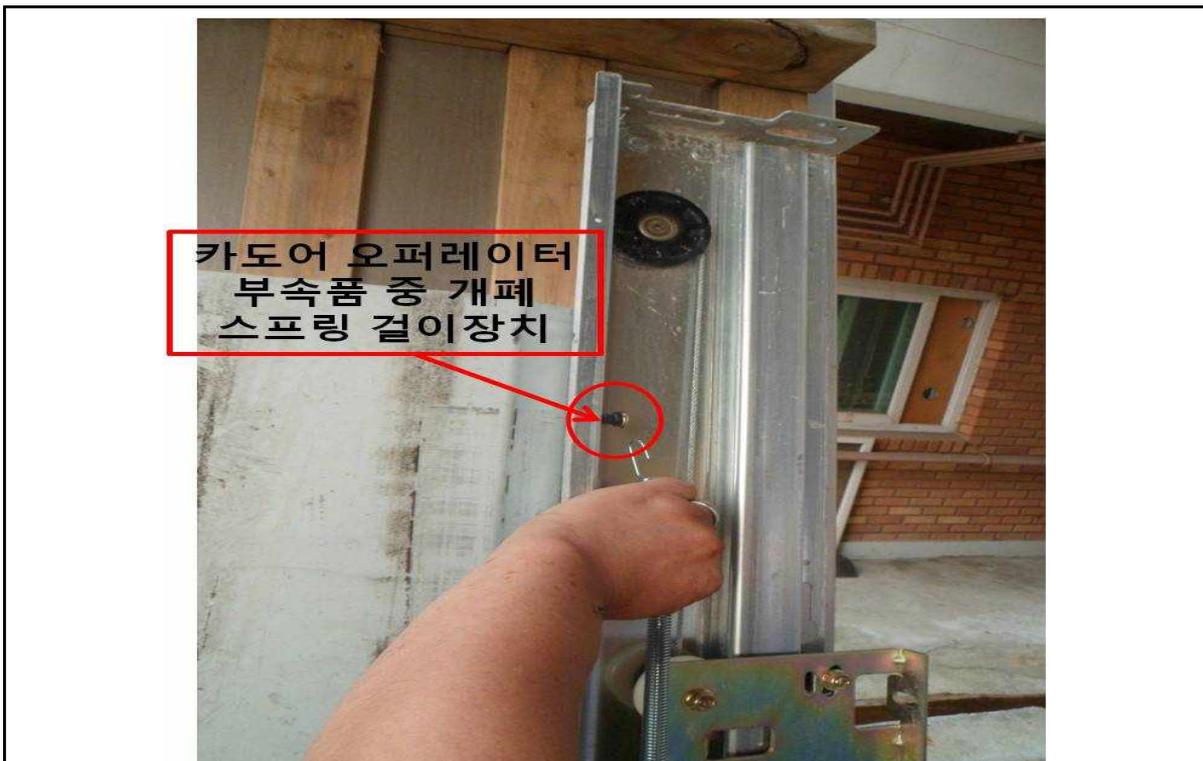
사진7. 피해자가 제거하려던 것으로 추정되는 개폐 스프링 걸이장치

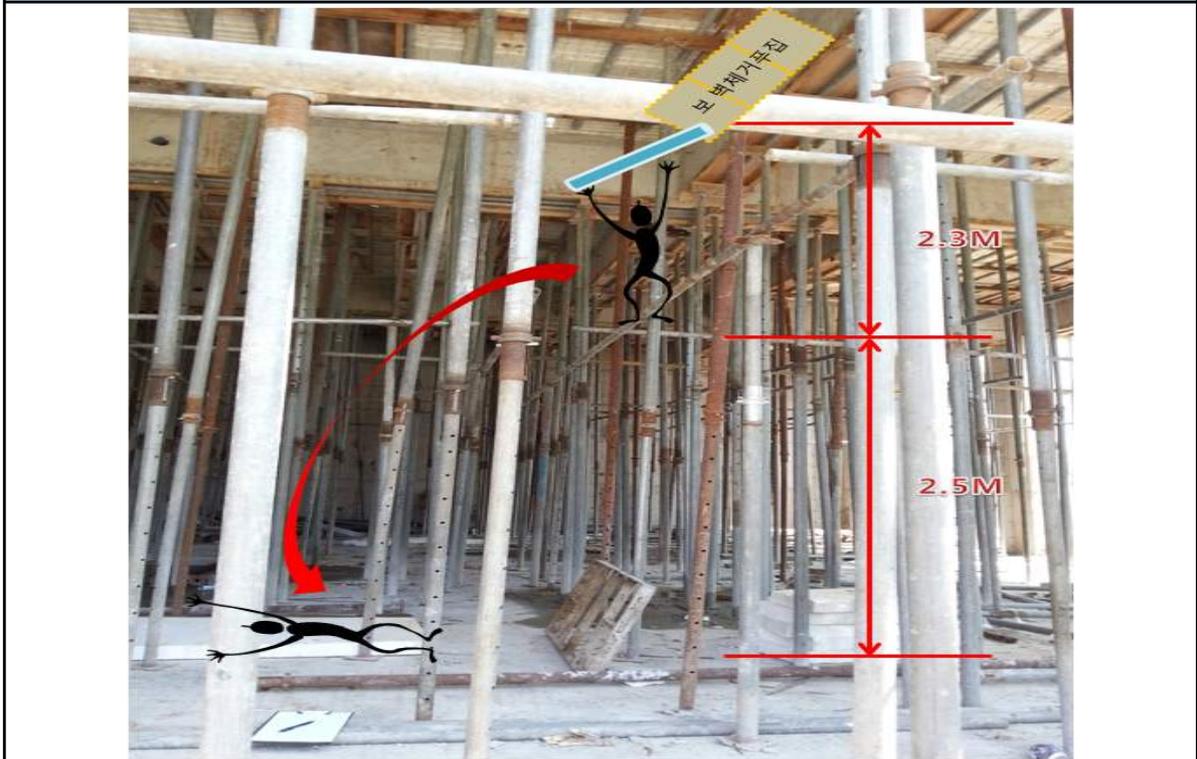
재 해 상 황 도

공사명	월산리 326-9번지 근린생활시설 및 다가구 주택 신축공사	발생일시	2014.8.6(수) 14:30분경
재해형태	떨 어 짐	재해정도	사망 1명
소재지	충남 홍성군 홍성읍	공사규모	지상 2층 근린생활시설 1개동
재해개요	2014.08.06(수) 14:30경 충남 홍성군 홍성읍 월산리 소재 『(주)○○ 종합건설-월산리 326-9번지 근린생활시설 및 다가구주택공사』에서 발생한 재해로 강관동바리 수평연결재 위에서 보 벽체거푸집 해체작업 중 떨어져(H≒2.5m) 사망한 재해임.

안전대책	<p>○ 추락방지조치 실시 철저</p> <ul style="list-style-type: none"> · 근로자가 추락하거나 넘어질 위험이 있는 장소에서 작업을 할 경우에는 작업발판을 설치하여 작업을 실시하여야 하며, · 작업 상 설치하기 어려운 경우에는 근로자에게 안전대를 착용하도록 하여 추락위험을 방지하기 위하여 필요한 조치를 하여야 함.
------	--

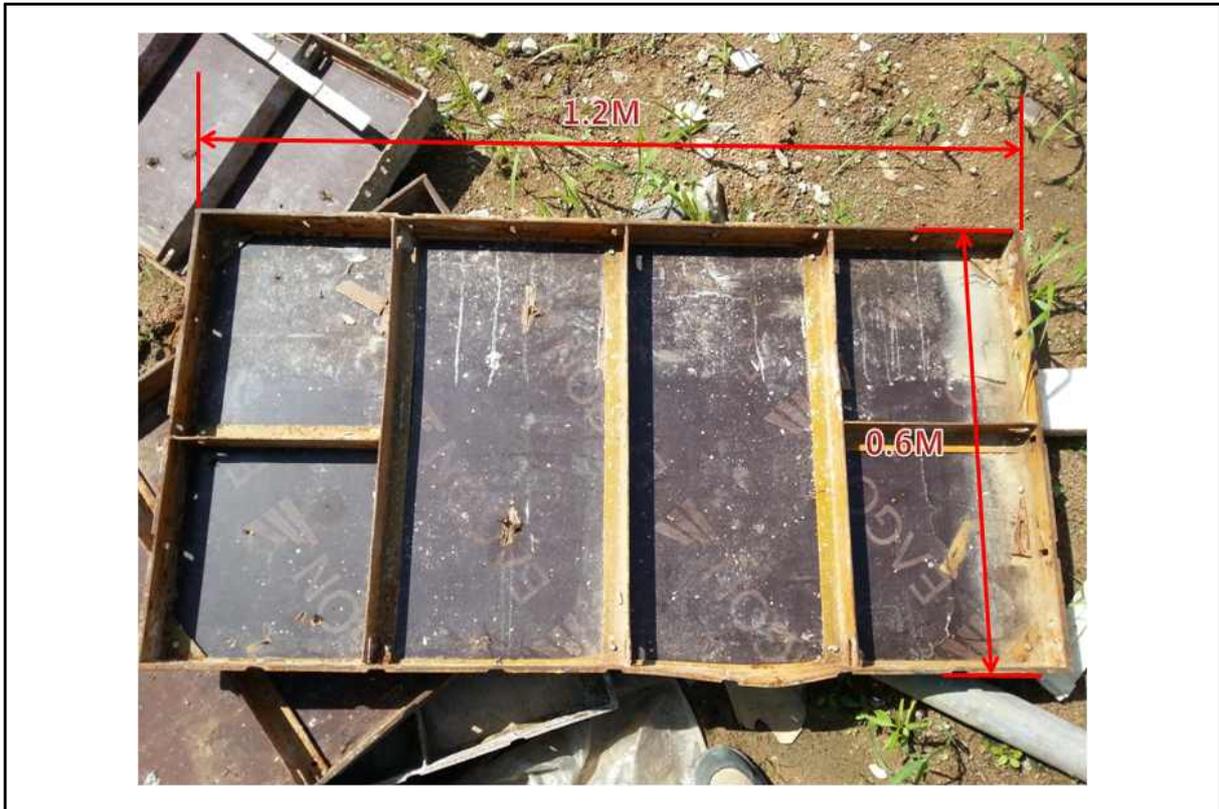
사진3 : 보 벽체 거푸집 크기

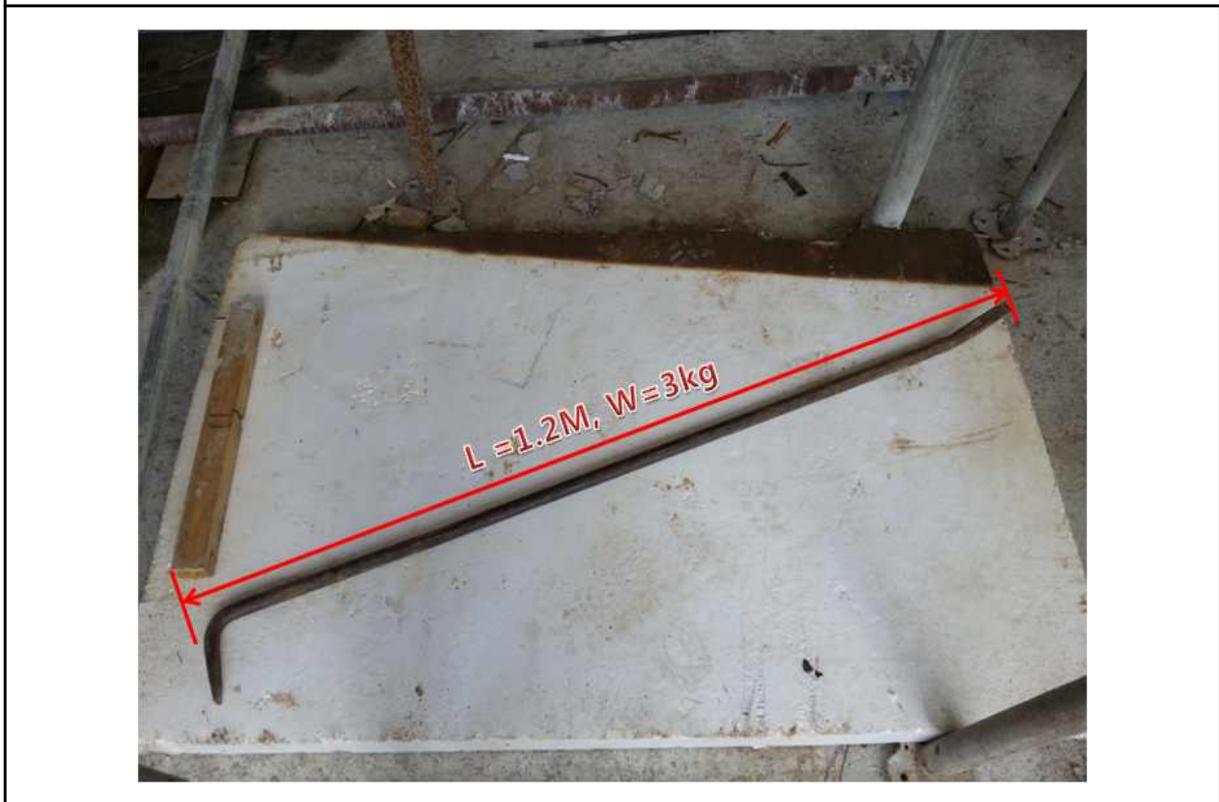
사진4 : 노루발못뽑이 크기

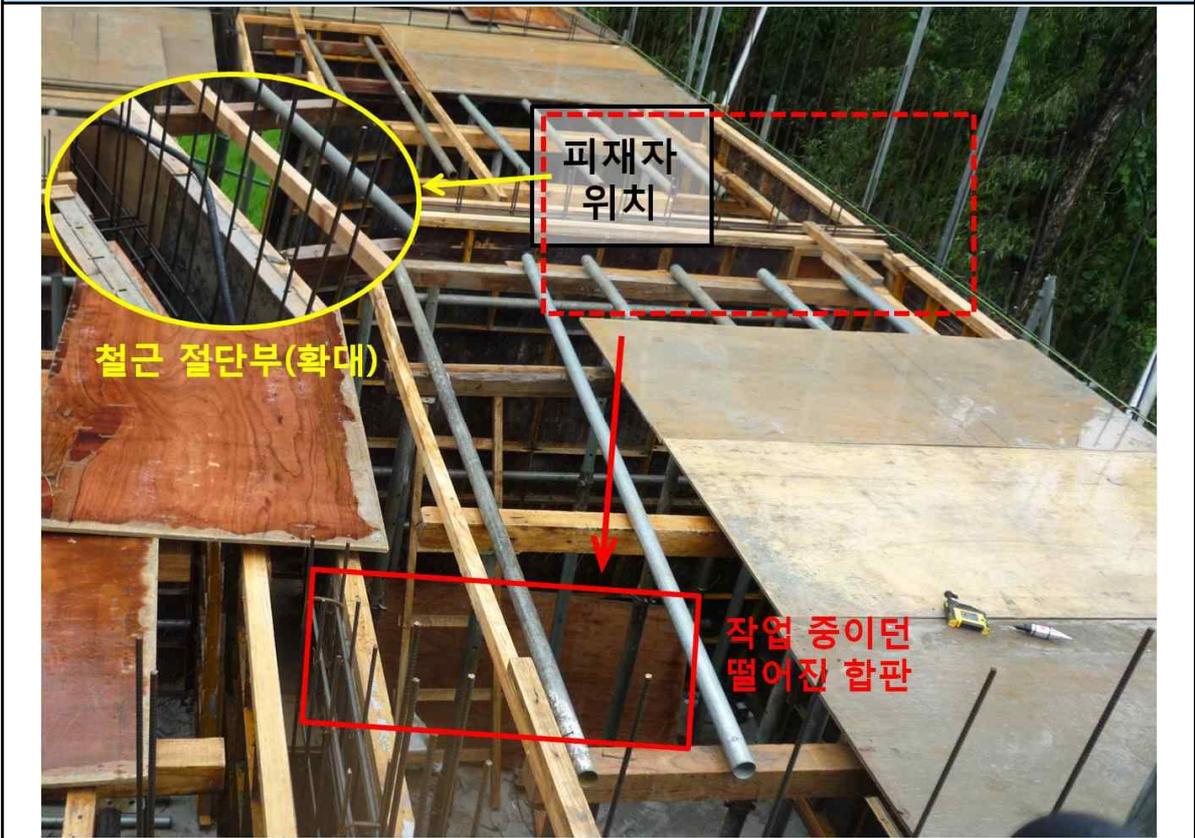
재해상황도

슬라브 거푸집 작업 중 떨어지면서 철근에 찔림

안전대책	<ul style="list-style-type: none"> - 추락방지조치 실시 · 근로자가 추락할 위험이 있는 장소에서 작업을 하는 경우 이동식비계를 조립하는 등 작업발판을 설치하여 추락위험을 방지하기 위하여 필요한 조치를 하여야 함
------	---

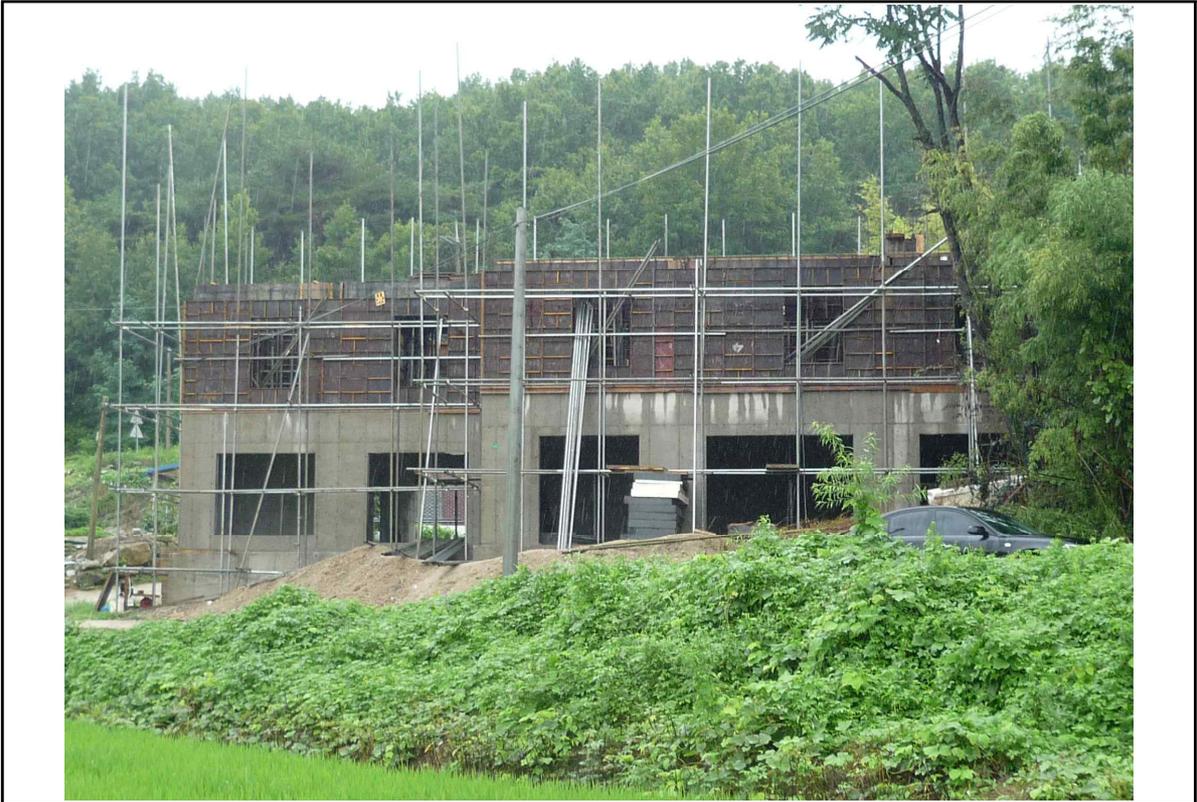
재해발생 현장전경

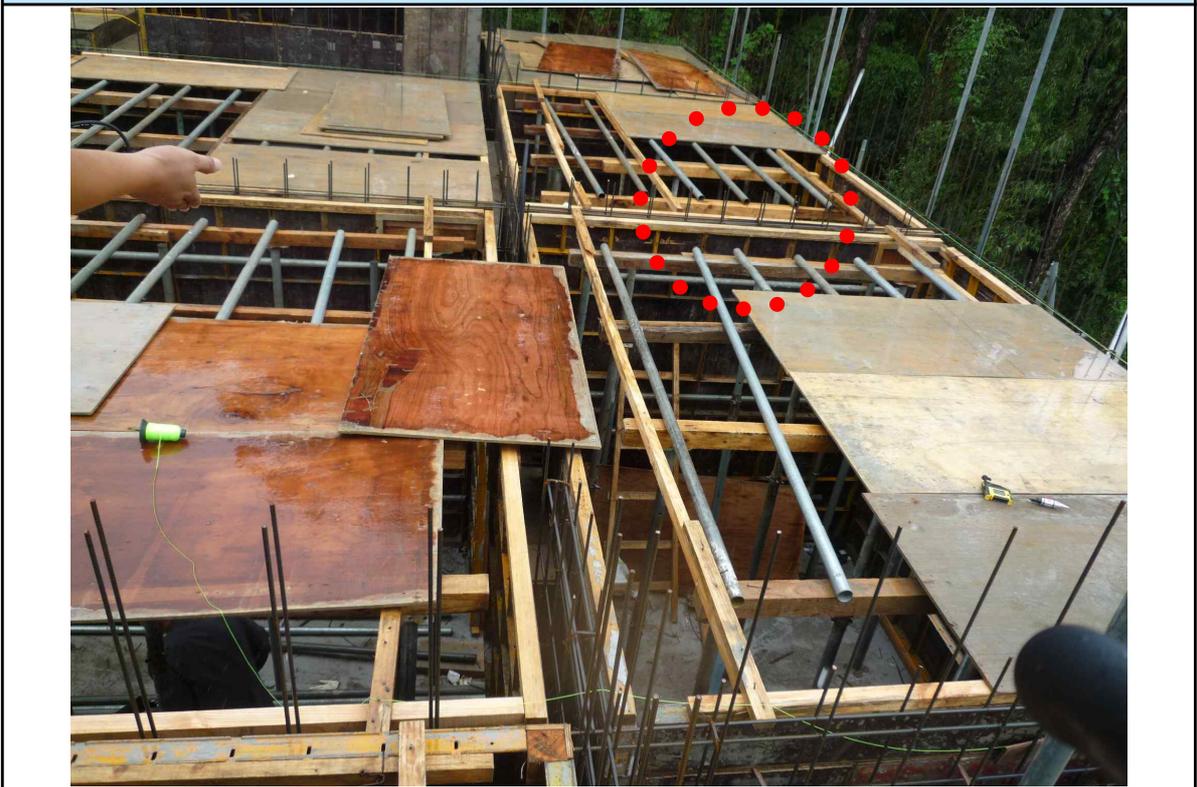
재해발생지점(슬라브 상부)

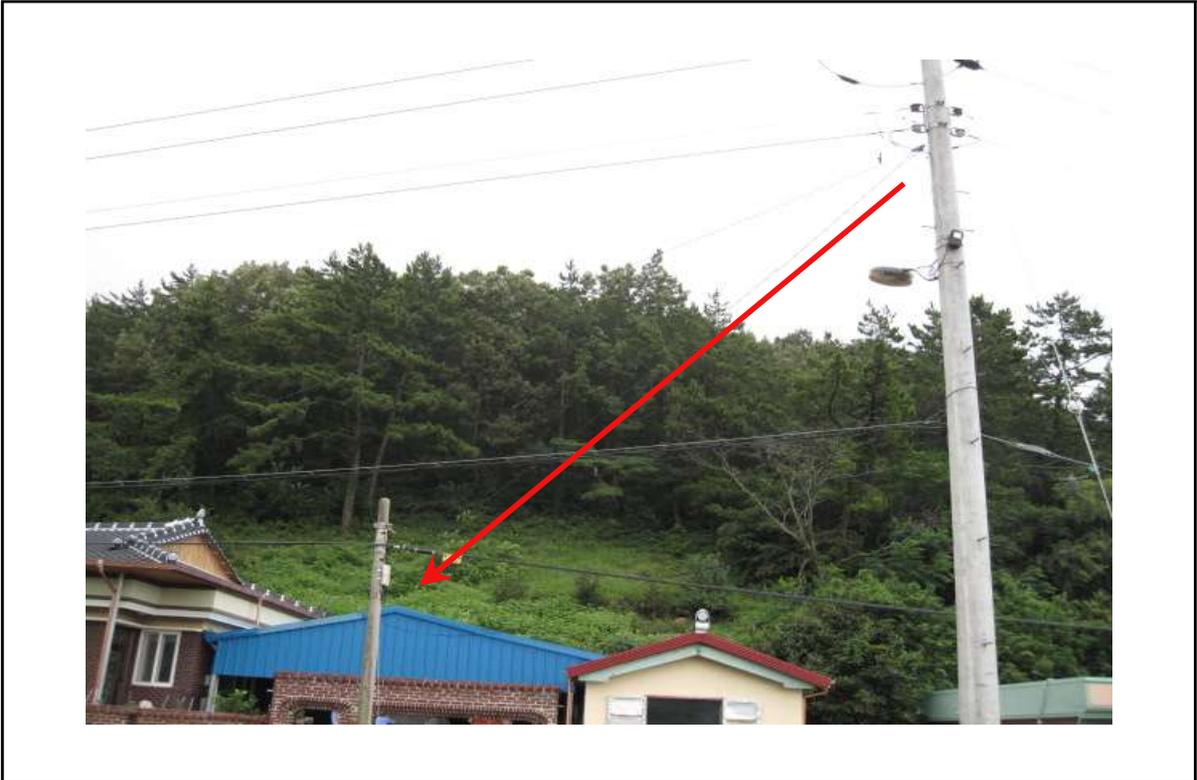
재해발생 현장전경(인입전주)

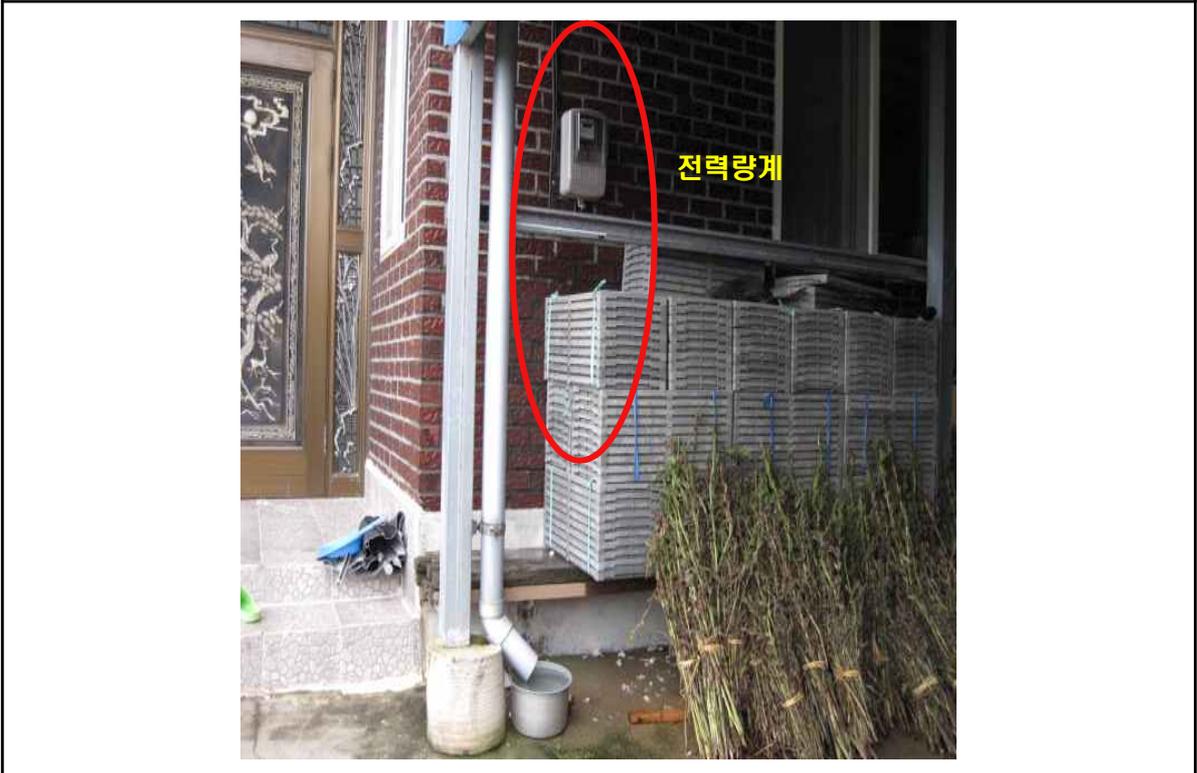
※ 활선상태(220V)인 인입선을 전력량계에 연결하기 위해 전선피복을 펜치로 제거하던 중 충전부에 접촉되면서 감전재해 발생

사고발생현장

안전대책	<p>○ 활선상태의 전선 접속 작업시 안전조치 실시</p> <ul style="list-style-type: none"> - 충전전로를 취급하거나 인근에서 작업하는 경우에는 충전전로를 정전시키거나 취급하는 근로자에게 작업에 적합한 절연용 보호구를 착용시켜야 함 <p>○ 전기안전 작업계획서 작성</p> <ul style="list-style-type: none"> - 충전전로에서의 전기작업으로 인한 감전을 방지하기 위하여 다음 사항이 포함된 작업계획서를 작성하여 관계 근로자에게 교육을 하여야 함 <ul style="list-style-type: none"> · 전기작업의 목적 및 내용 · 전기작업 근로자의 자격 및 적정인원, 작업범위 등 작업시작 전 필요사항 · 절연용보호구, 활선작업용 기구 등의 준비·점검·착용·사용 등에 관한 사항 등
------	--

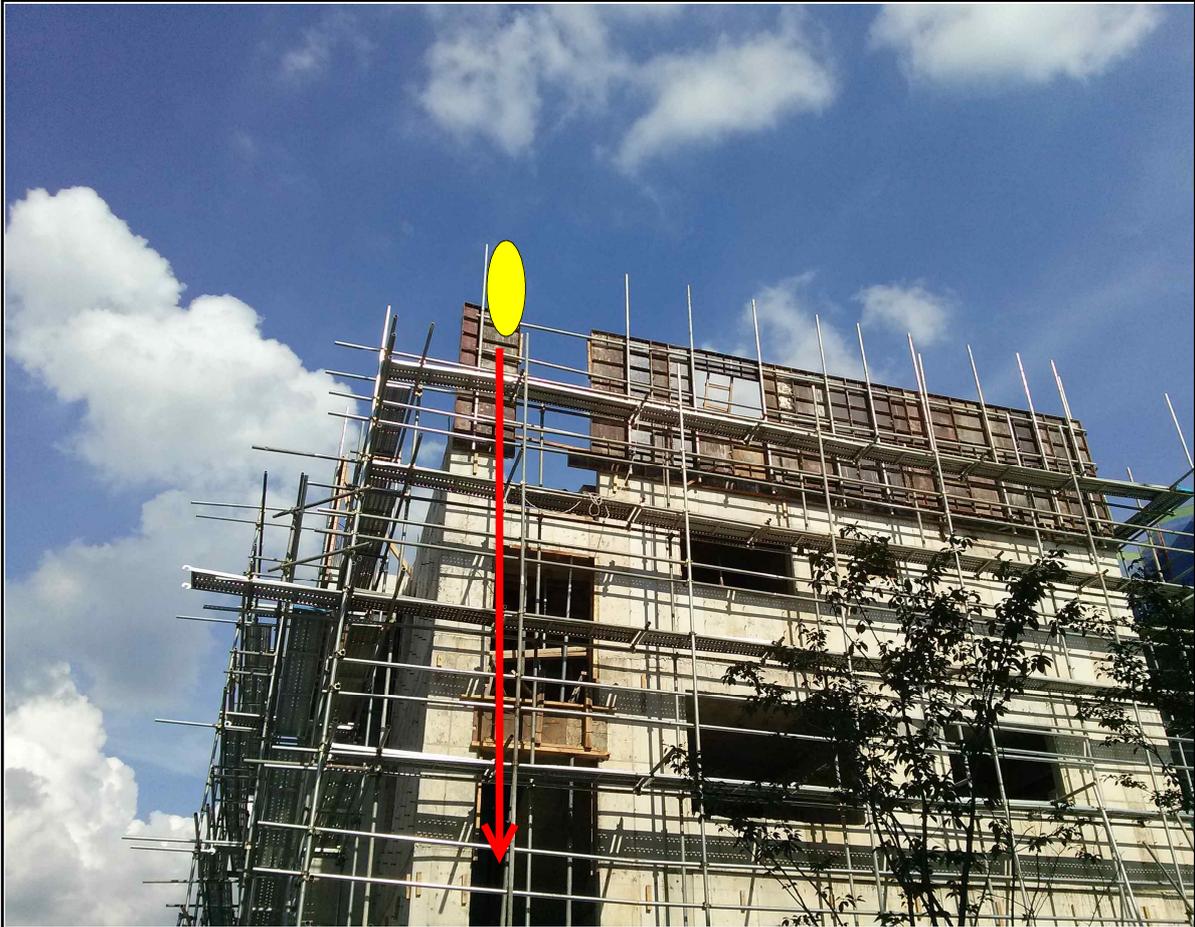
재해상황도

외벽 형틀공사 진행중 외부비계 작업발판상에서 추락

안전대책	<p>○ 개구부의 방호조치(안전난간) 실시</p> <p>- 외부비계 작업발판의 끝이나 개구부로서 근로자가 추락할 위험이 있는 장소에는 안전난간등을 설치하여야 함</p>
------	---

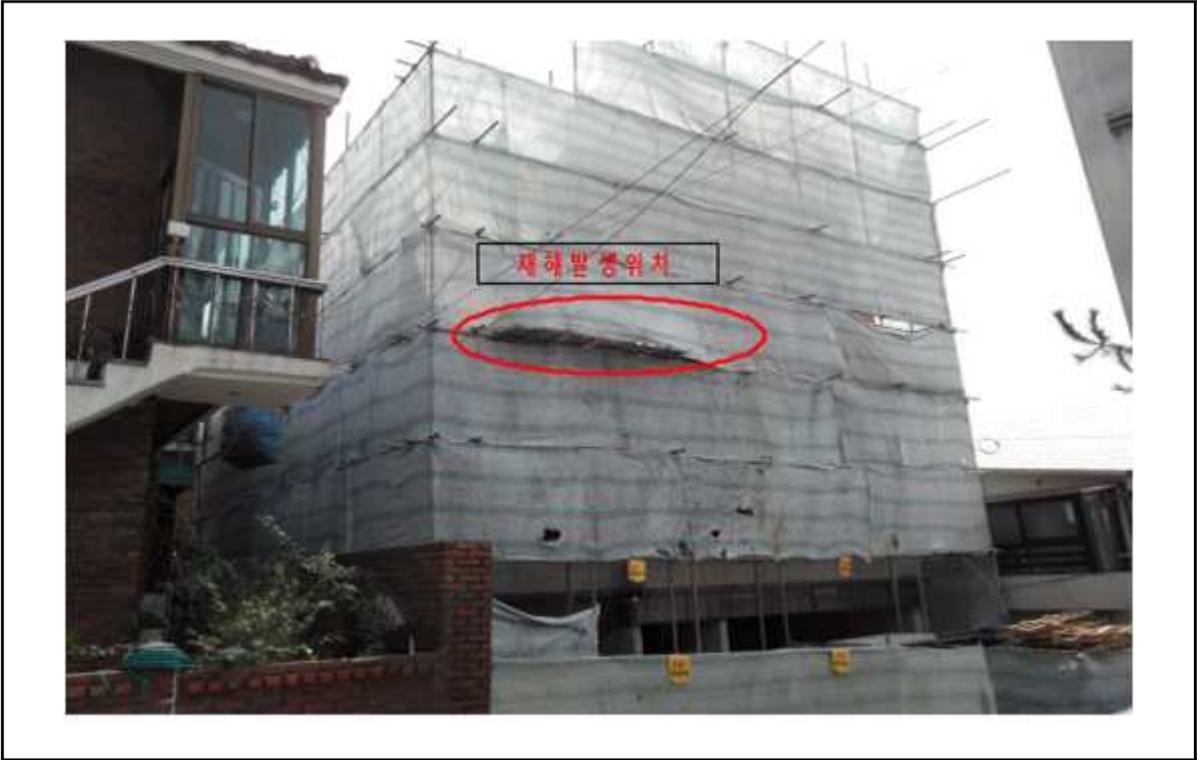
[사진1] 재해발생 현장전경

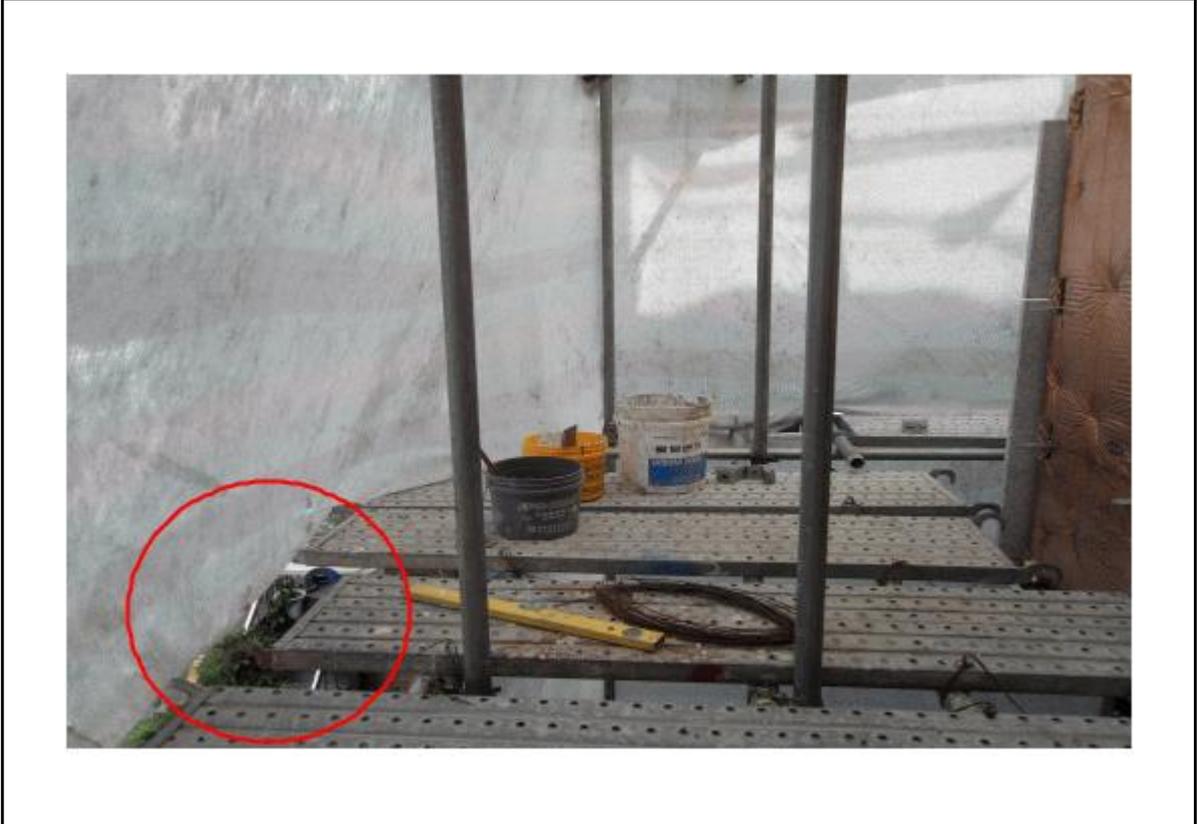
[사진2] 재해발생 위치

- 떨어짐 위험방지조치 철저
 - 떨어질 위험이 높은 고소의 비계 작업발판에서 작업 시 안전난간 설치, 안전방망 설치, 개인보호구(안전대, 안전모) 지급·착용관리 등 떨어짐 위험방지조치 철저.
- 비계 작업발판 설치기준 준수 철저
 - 비계 작업발판은 흔들림 등의 위험이 없도록 벽이음 기준(5m x 5m 이내 1개소) 준수, 발판 간 틈은 3cm 이하로 설치 등 안전기준에 적합한 구조로 설치 철저

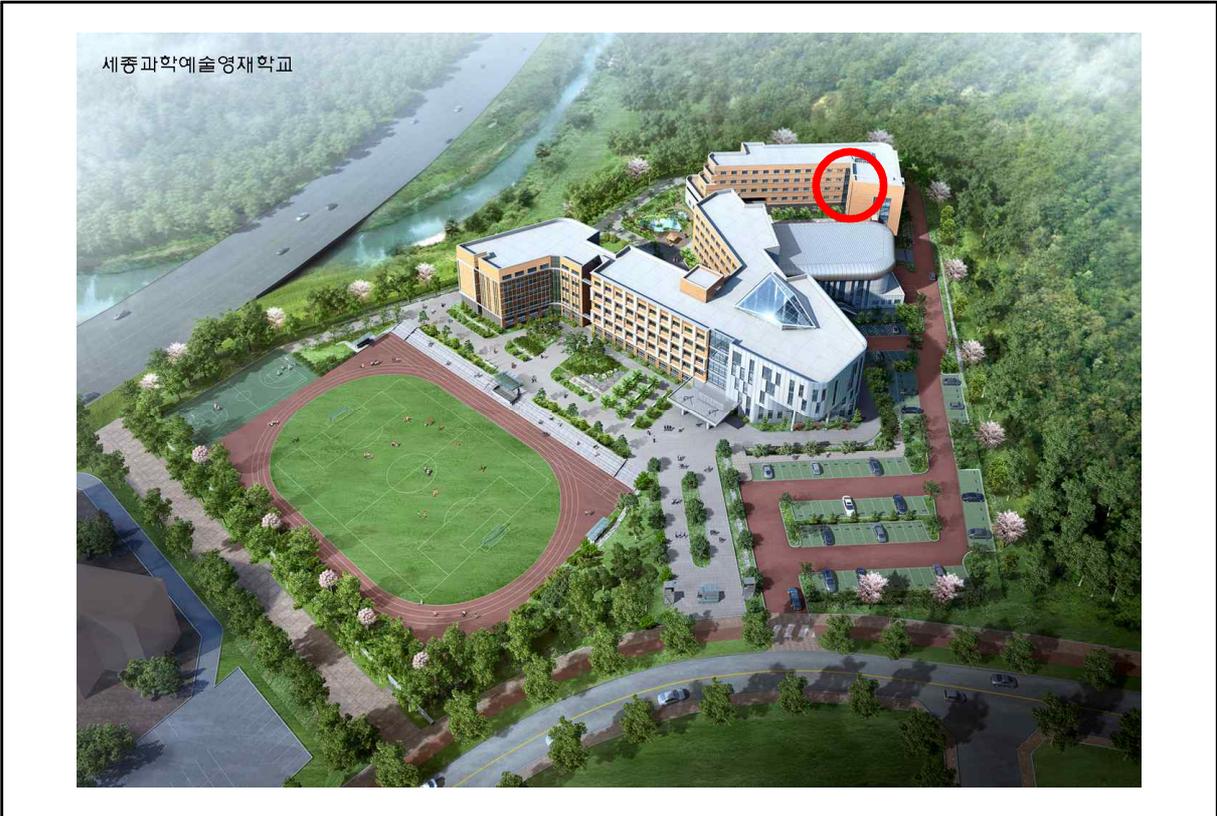
사진1 : 사고 현장 조감도

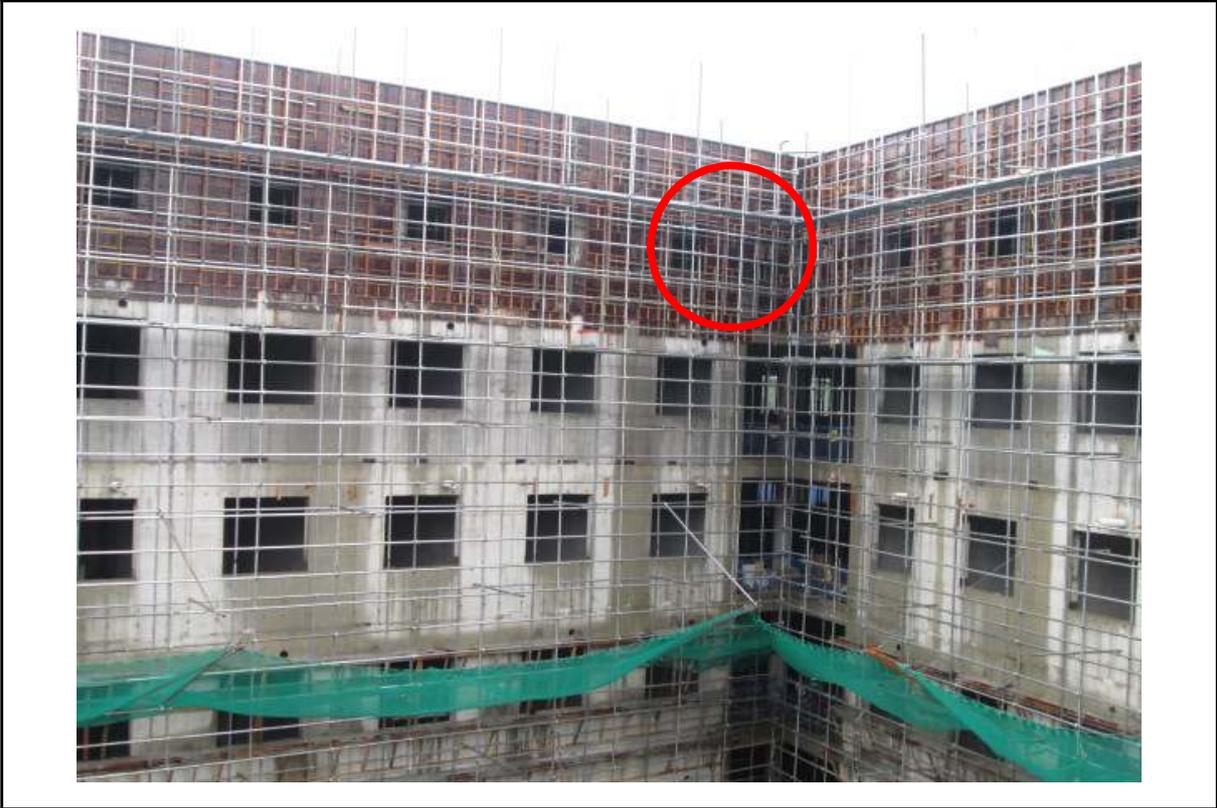
사진2 : 사고 현장 전경

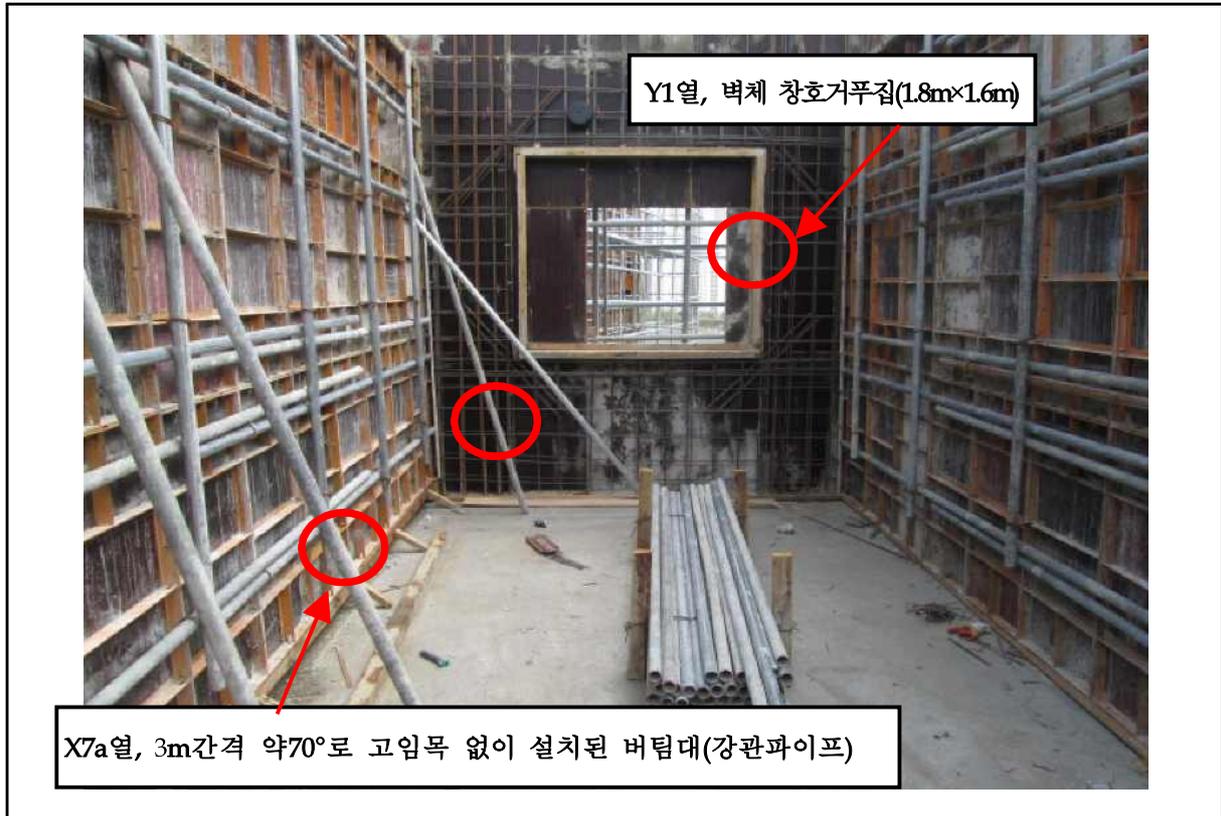
사진3 : 재해발생 후 재 설치된 대형 벽체거푸집

안전대책	<ul style="list-style-type: none"> ○ 거푸집동바리 조립도 작성 <ul style="list-style-type: none"> - 대형 벽체 거푸집을 조립하는 경우에는 넘어짐 방지 등 안전성 확보를 위해 구조를 검토한 후 조립도를 작성하고 조립도에 따라 벽체거푸집 설치. ○ 대형 벽체거푸집 넘어짐방지 조치 철저 <ul style="list-style-type: none"> - 대형 벽체 거푸집을 조립하는 경우에는 거푸집이 자체하중 및 풍하중 등 외력에 의해 넘어지지 않도록 견고한 구조의 고임목(뺨기)설치 후 버팀대 또는 긴결재(와이어로프) 등을 사용하여 벽체거푸집 설치.
------	---

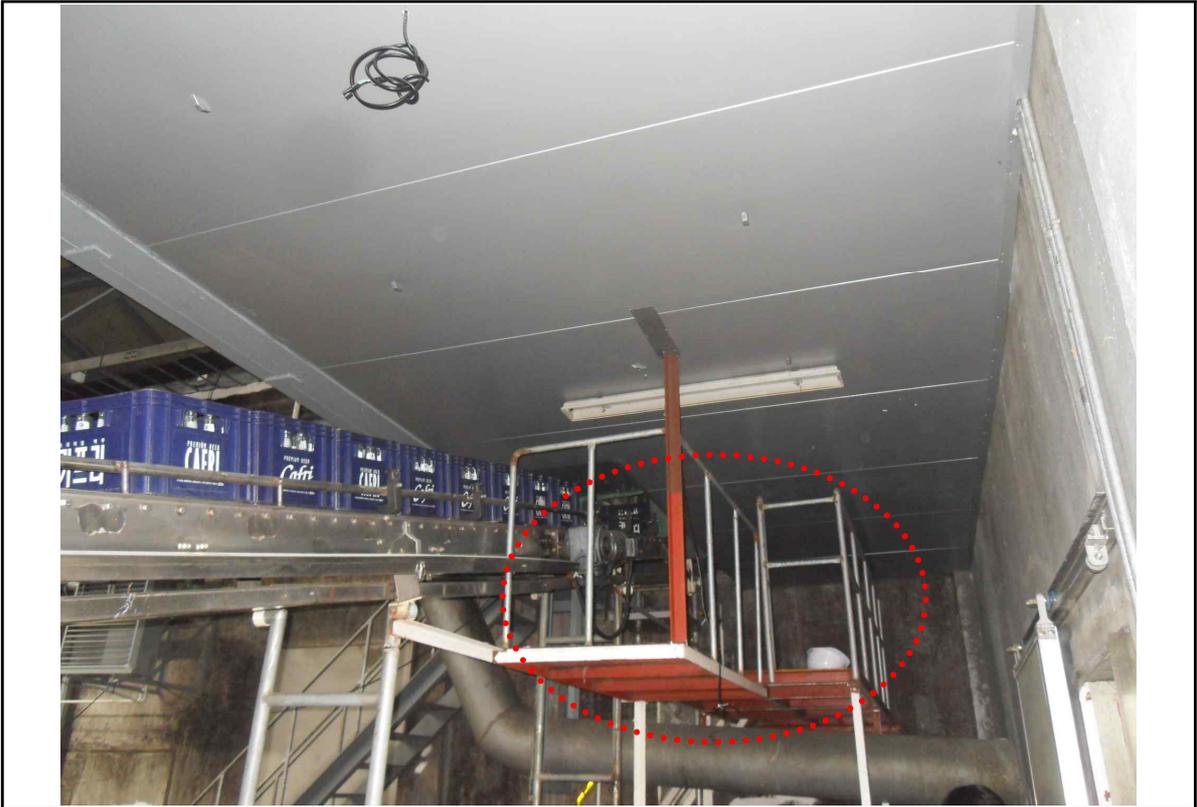
재해발생장소(급병 컨베이어 Catwalk) 전경

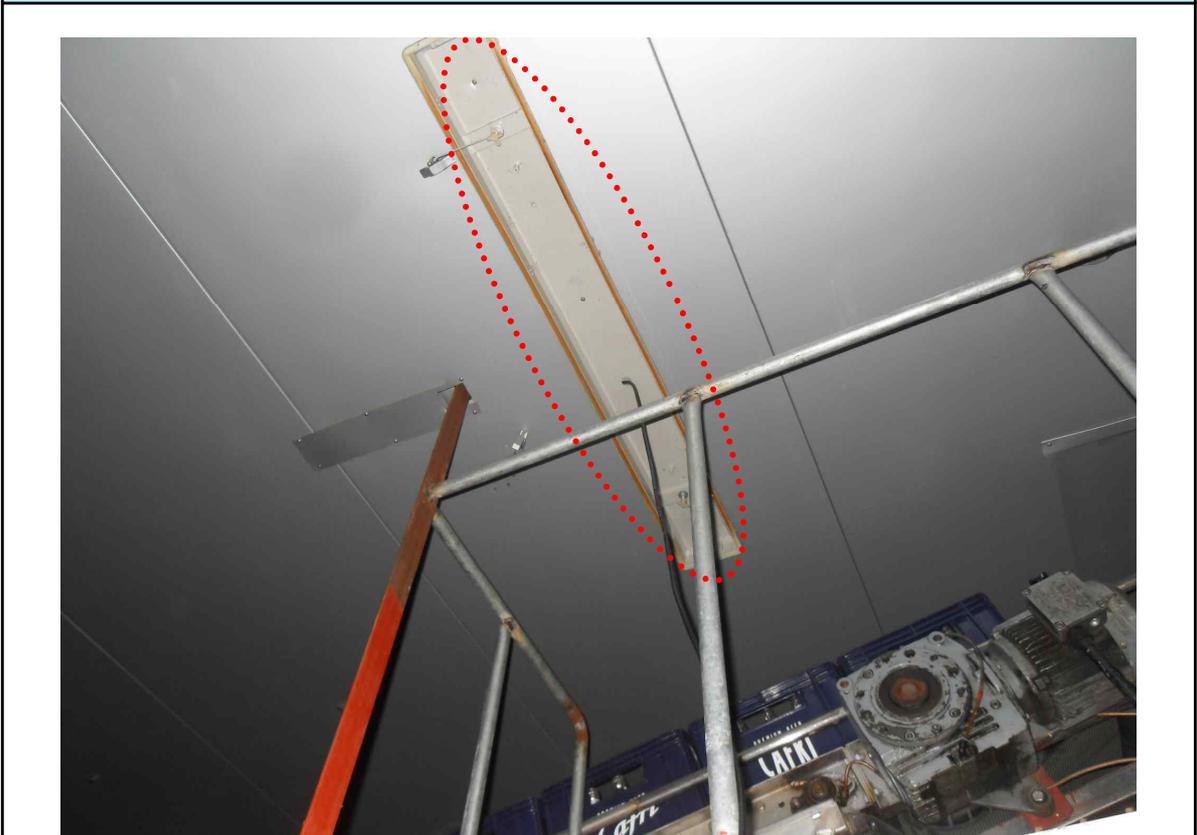
피재자가 부착한 등기구 후면 커버

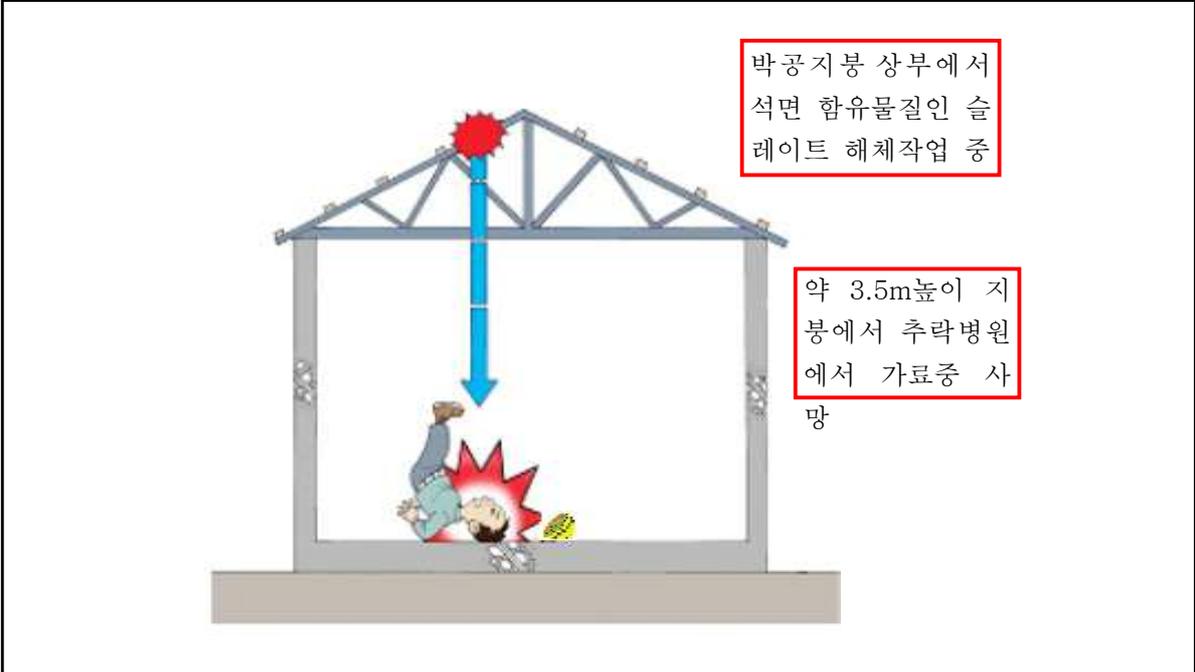
재해상황도

슬레이트지붕 철거작업중 3.5m아래 바닥으로 추락

안전대책	<p>○ 지붕위에서의 위험방지조치 철저</p> <ul style="list-style-type: none"> - 슬레이트, 선라이트(sunlight)등 강도가 약한 재료로 덮은 지붕위에서 작업을 할 때에 발이 빠지거나 근로자가 추락할 위험이 있는 경우 폭 30cm이상의 발판을 설치하거나 안전방망을 치는 등 위험을 방지하기 위한 필요한 조치를 한 후 작업 실시 <p>○ 개인보호구(안전대, 안전모) 착용 철저</p> <ul style="list-style-type: none"> - 높이 2m이상의 추락할 위험이 있는 장소에서의 작업 시에는 반드시 안전대와 안전모를 지급·착용하도록 하고, 추락 시 머리를 보호하기 위한 안전모는 턱끈을 조여 맨 상태로 올바르게 착용하고 작업 실시
------	---
