건설 중대재해 사례와 대책

2014. 12

안전보건공단

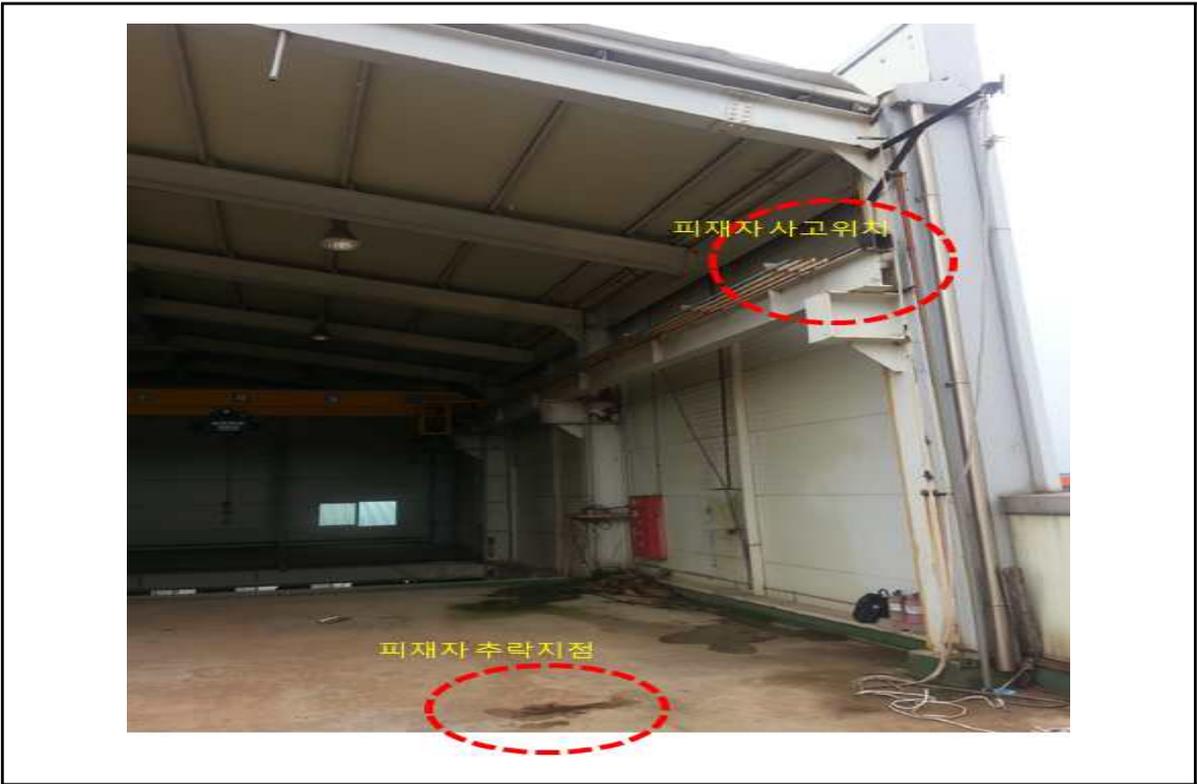
사진3. 사고 지점

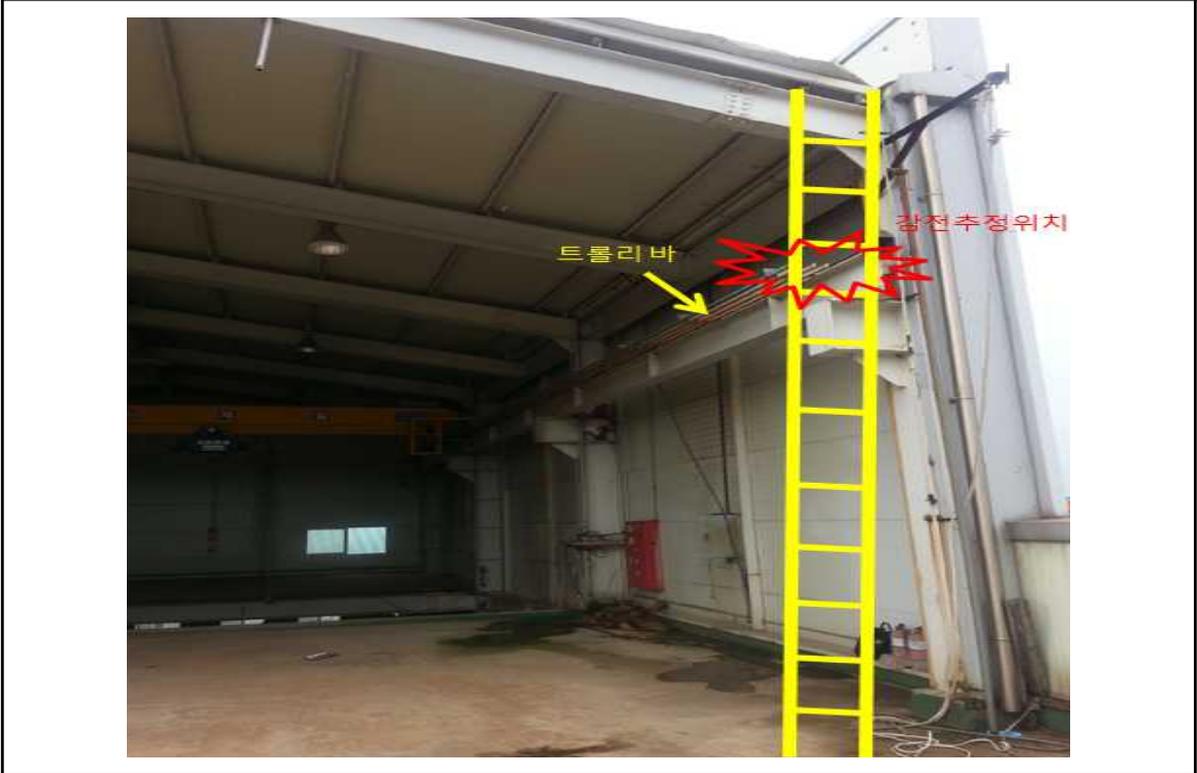
사진4. 사다리 설치 위치
(사고 이후 작업에 사용되었던 사다리는 치워짐)

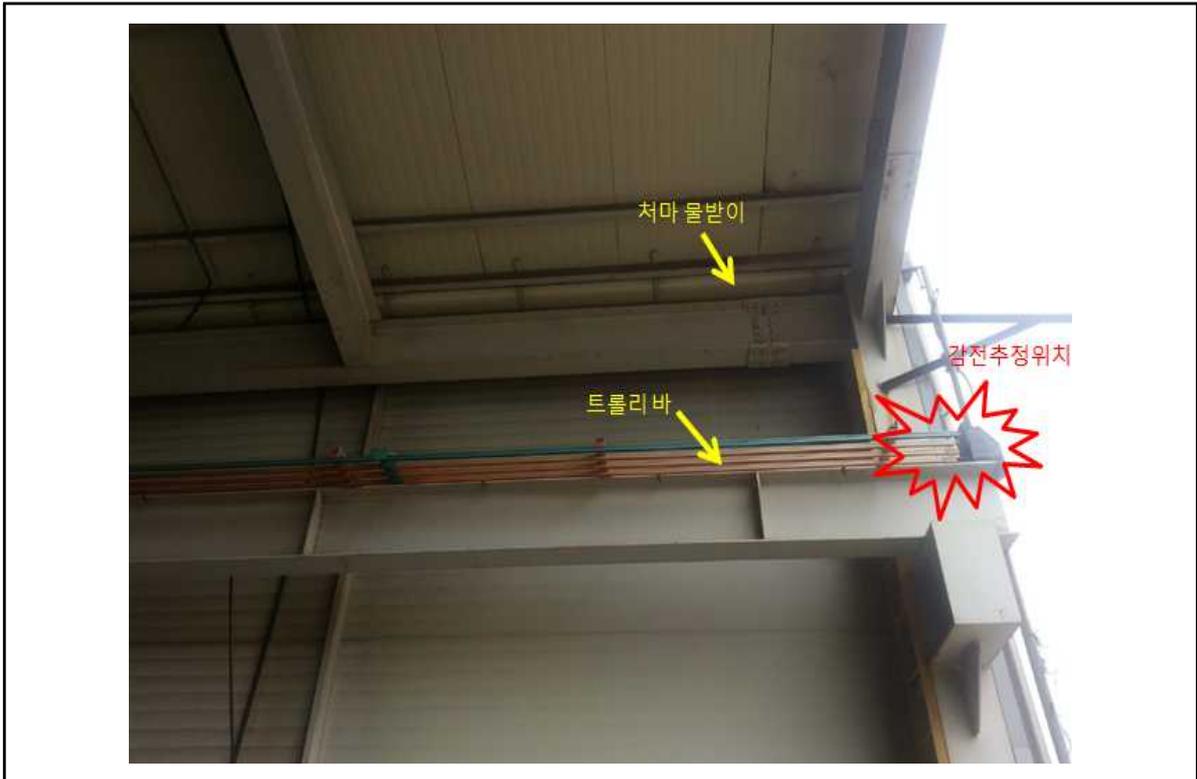
사진5. 감전 추정위치

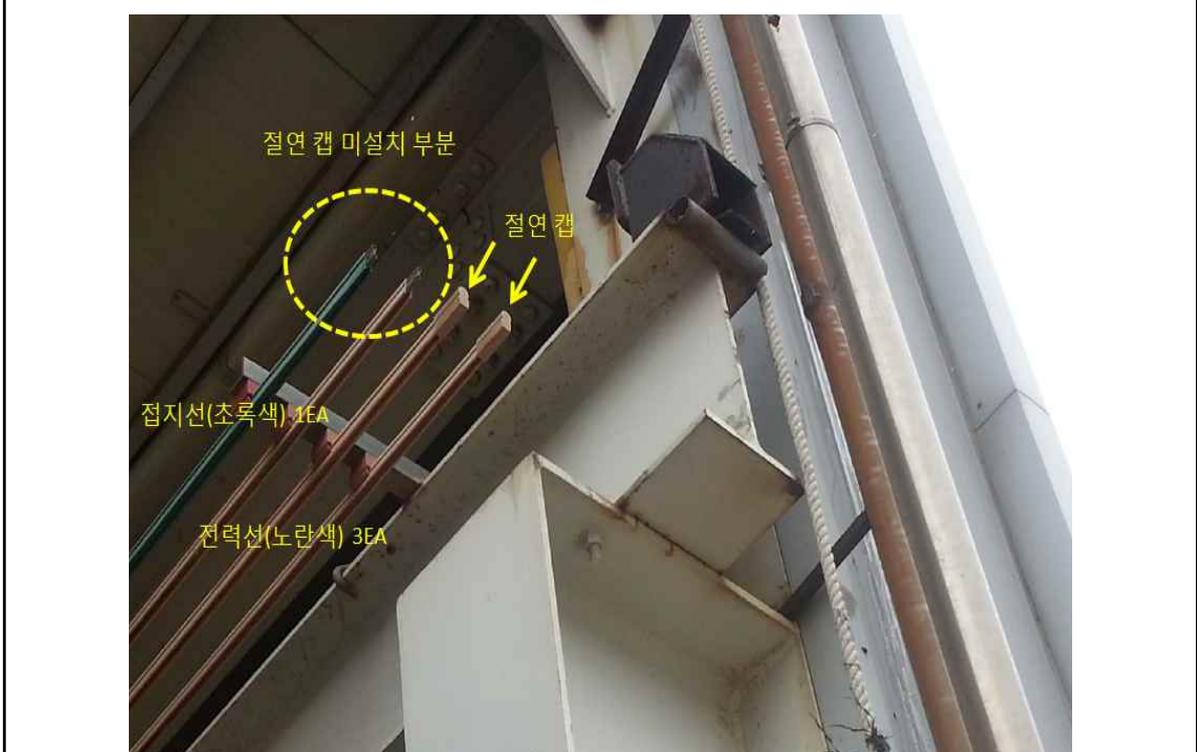
사진6. 트롤리 바 단부 모습

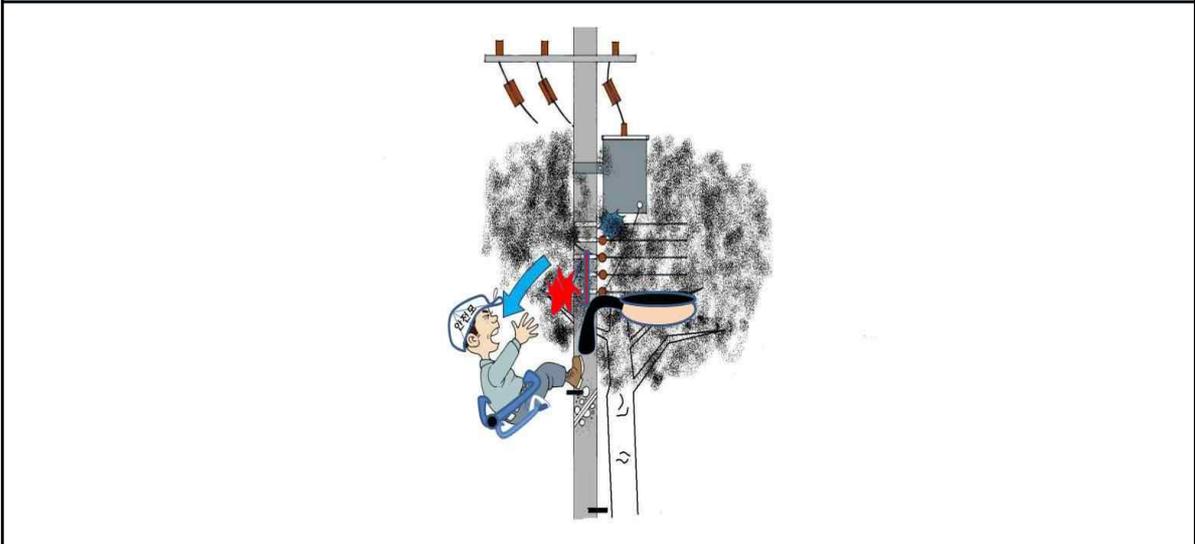
재 해 상 황 도

재해개요
 협력업체 소속 피재자(남, 전공, 28세)는 이설전주(6번째구간) 위에 올라가 통신조가선(통신케이블 고정용 와이어로프)을 연결하는 작업중 오른팔 부위가 피복이 손상된 전선에 접촉되어 감전 후 몸의 중심을 잃고 약8m 아래 지상 바닥으로 추락하여 사망한 것으로 추정되는 재해임.

안전대책	<ul style="list-style-type: none"> ○ 손상된 배선의 감전위험방지 실시 <ul style="list-style-type: none"> - 절연피복 손상 등으로 인하여 접촉에 따른 감전위험이 있는 배선에 근접하여 작업을 할 경우에는 사전에 감전위험 여부 등을 확인하고 배선에 대한 절연조치 등 감전위험방지를 하여야 함 ○ 절연용 보호구 착용 <ul style="list-style-type: none"> - 감전위험이 있는 전주 위의 배선 등에 근접하여 작업하는 경우에는 근로자에게 절연장갑, 안전작업복 등의 적합한 절연용보호구를 착용시켜야 함 ○ 추락방지 조치 실시 <ul style="list-style-type: none"> - 추락위험이 있는 전주 위 작업을 하는 경우 고소작업차량을 이용하여 작업을 하거나, 부득이 고소작업차량을 사용하기 어려울 경우 근로자에게 주상용안전대를 착용하도록 하고, 안전대부착설비를 설치하여 안전하게 걸고 작업하도록 하여야 함
-------------	---

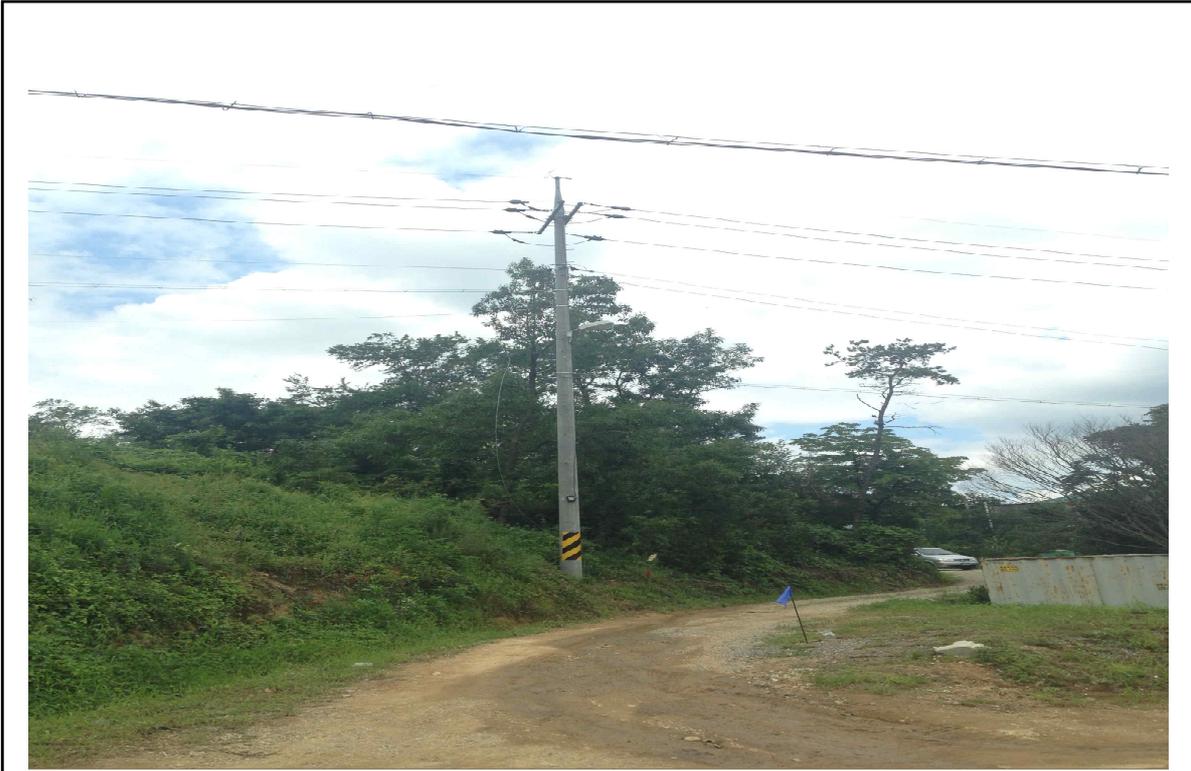
재해발생 현장전경

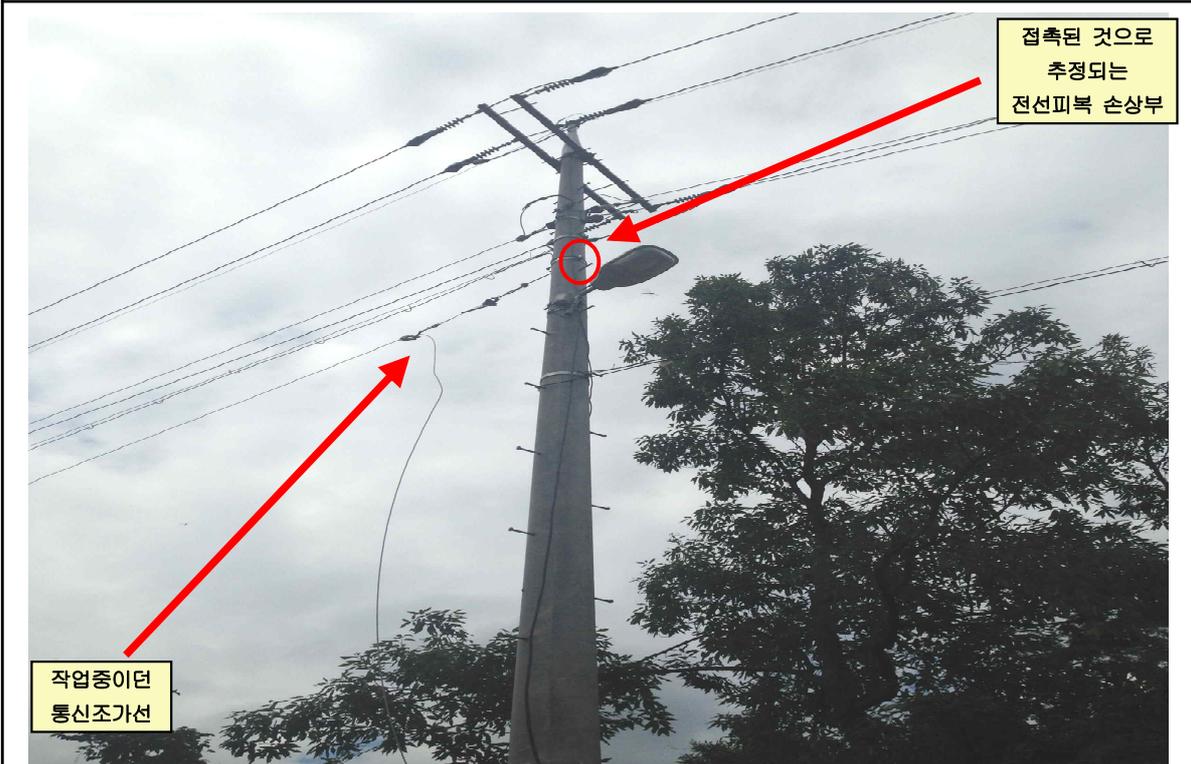
피재자가 작업구간

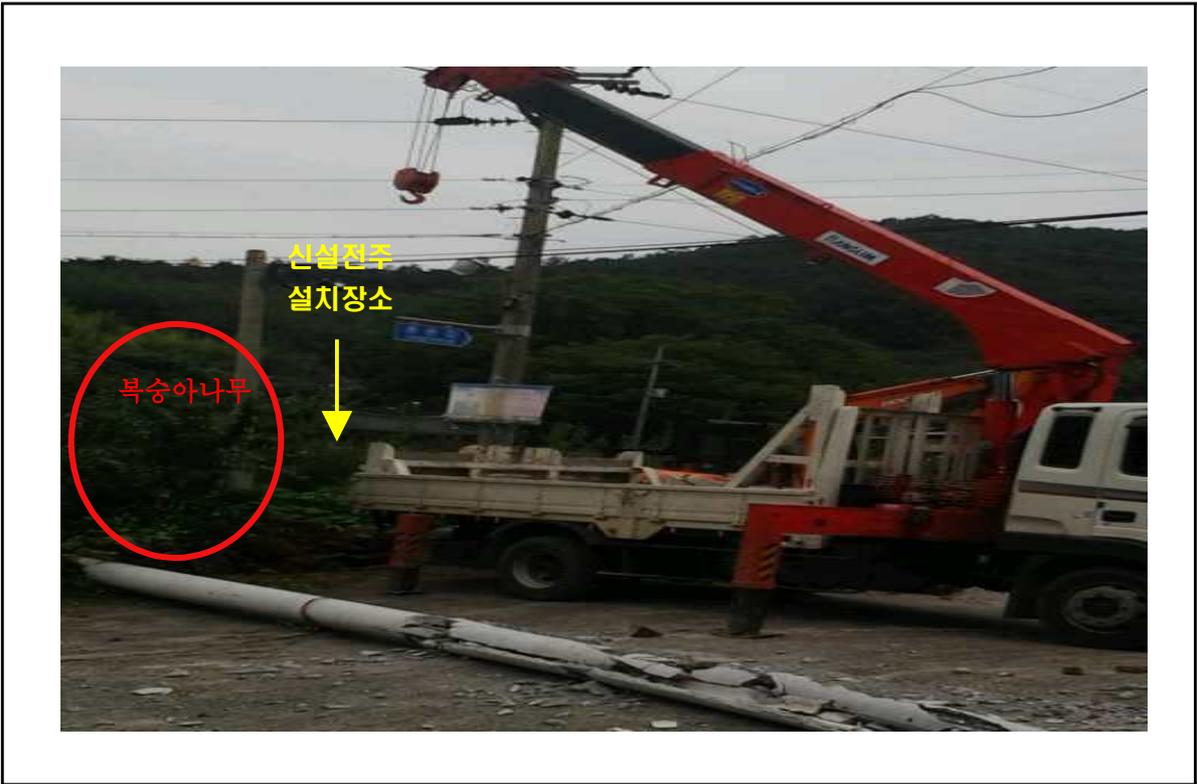
재해발생 현장전경

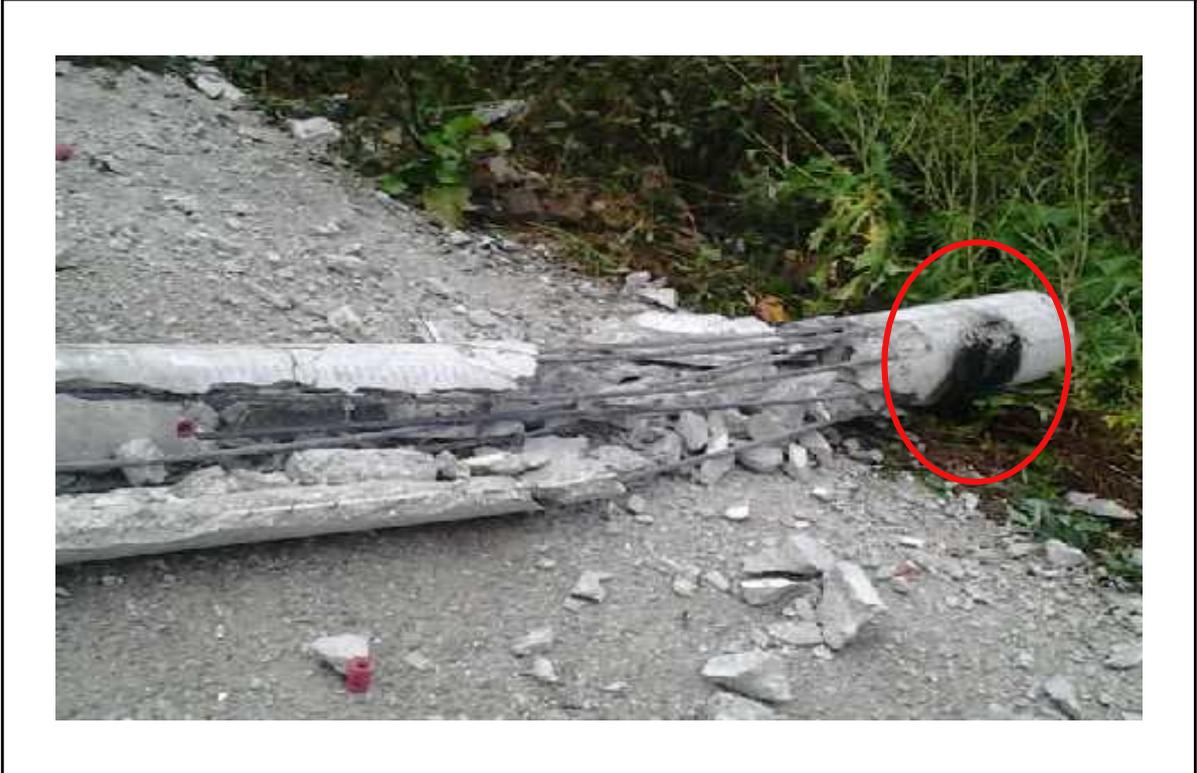
특고압 송전선로 접촉으로 인한 아크 흔적

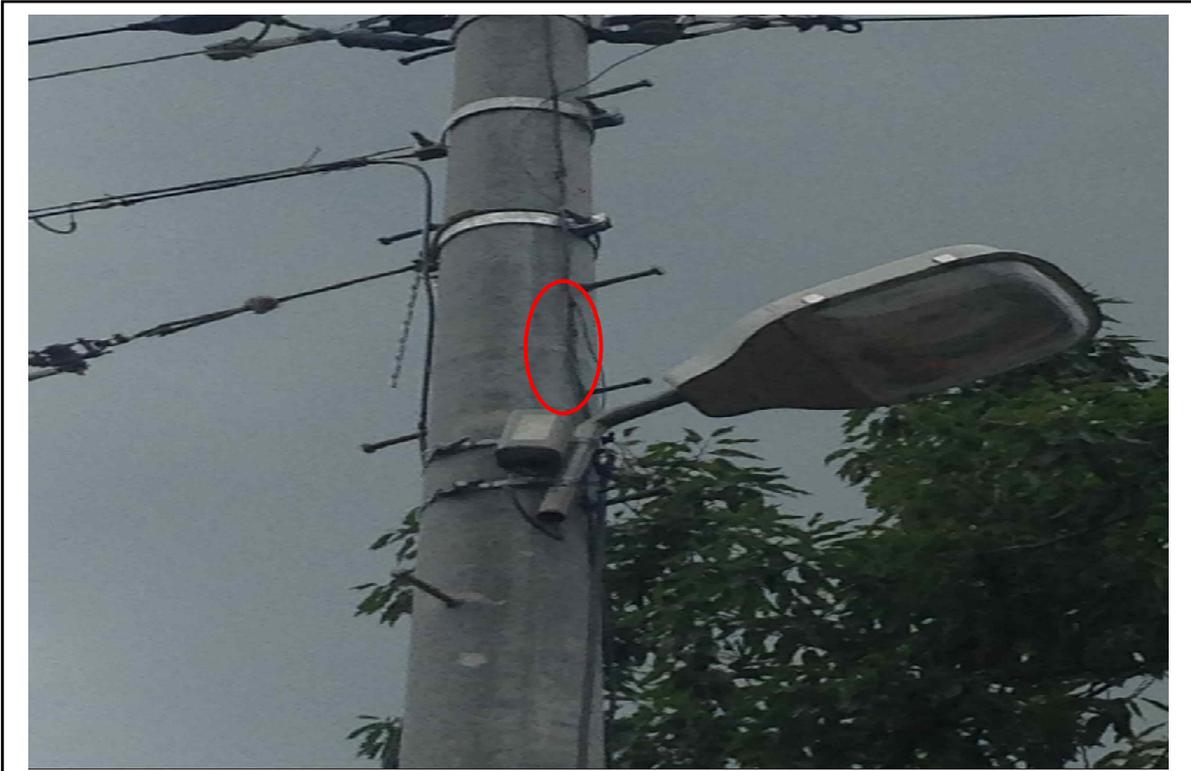
접촉된 것으로 추정되는 전선피복 손상부

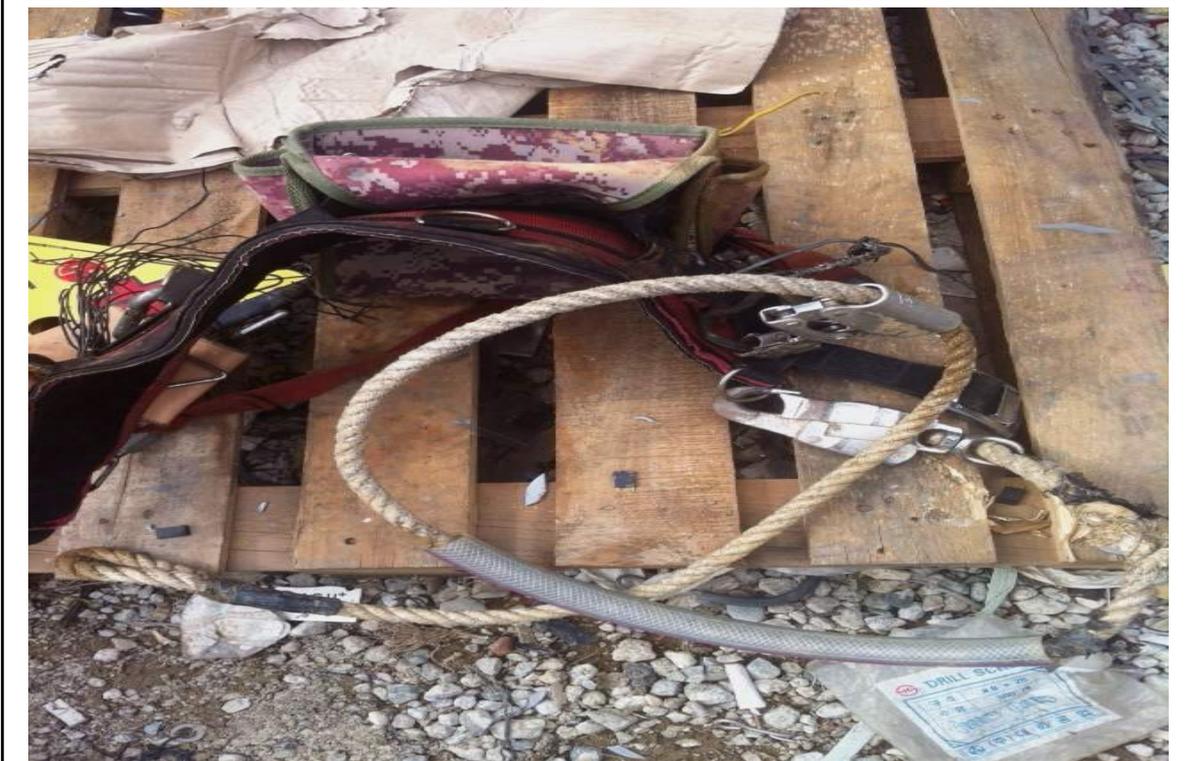
피재자가 착용했던 주상용안전대

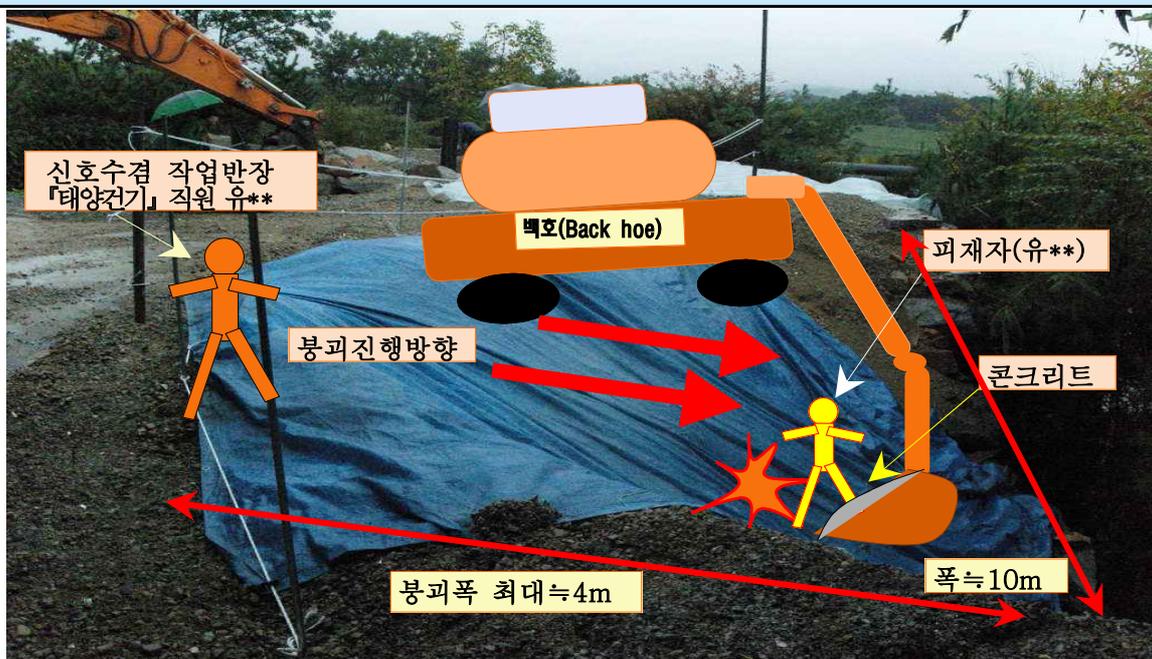
재해상황도

석축쌓기 공사 중 석축이 붕괴되면서 석축과 뒷채움재에 매몰

안전대책	<p>○ 석축작업에 대한 작업계획서 작성</p> <ul style="list-style-type: none"> - 석축작업 시 석축 붕괴에 의한 근로자의 위험을 방지하기 위해 석축 작업과 작업장의 지형·지반 등을 사전조사하고 안전한 작업 방법에 대한 구체적인 작업계획서를 작성하고 작업을 실시
	<p>○ 굴착장비인 백호(Back hoe)는 주용도 외의 작업으로 사용금지</p> <ul style="list-style-type: none"> - 차량계 건설기계인 백호(Back hoe)는 굴착 등 주용도 외에는 사용금지 ※ 구축된 석축틈새에 콘크리트를 채우는 작업을 위해 백호(Back hoe) 버킷 (Bucket)에 피해자(유**)가 올라타고 작업을 진행하던 과정에서 붕괴가 발생함.
