재해 개요

- 2018.12.5(수) 단양군 대강면 소재 ○○건설(주)에서 시공하는 「중앙선 도담~영천 복선전철 건설공사」 현장에서 ○○건설 소속 작업자(펌프카 운전원)가 경사갱 내부 보조급전소 라이닝 콘크리트 타설 작업용 펌프카 후미에서 콘크리트 믹서트럭의 유도 작업 중 후진하는 믹서트럭과 펌프카 사이에 끼여 사망함

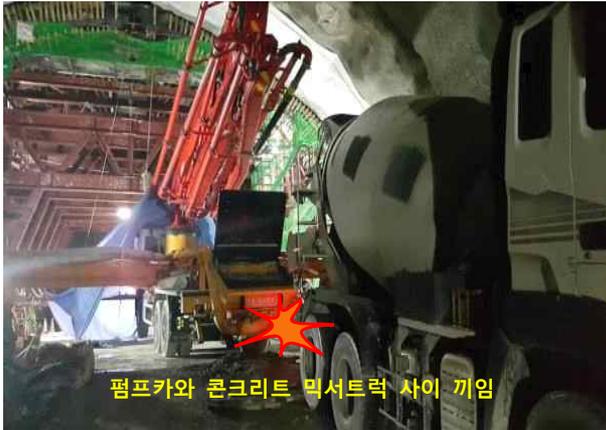
펌프카와 콘크리트 믹서트럭 사이 끼임

- 콘크리트 믹서트럭과 접촉 위험이 있는 장소에 출입하여 차량 유도
 - 2대의 믹서트럭 차량이 동시에 진입하는 경우 차량 사이 간격이 40cm 이내이고, 차량과 통로 벽면과의 간격이 20cm 이내로 협소하며 터널 내부의 어두운 장소로서 차량 유도 작업 시 운행하는 차량과 접촉 위험이 높은 장소에서 차량 유도 중 사고발생
- 콘크리트 믹서트럭 유도방법 부적합
 - 전담 유도자를 배치하지 않고, 별도의 신호방법을 정하지 않은 상태에서 믹서트럭의 후진을 유도
 - 차량 한 대만 진입시켜 안전한 유도공간을 확보하고 전담유도자를 배치하는 등의 사전 작업계획 미수립

- 근로자 출입통제 및 전담유도자 배치
 - 전담 유도자를 배치하여 별도의 신호방법을 정해 신호토록 하고, 터널작업 신호수용 조끼 착용 및 신호봉 등을 사용토록 조치
- 믹서트럭 장비 사용에 대한 사전조사 실시 및 작업계획 수립
 - 믹서트럭이 진입하는 통로의 지반상태, 폭을 사전에 조사한 후 통로 내 안전하게 차량 유도를 할 수 있도록 안전한 공간을 확보하는 등 사전에 장비 작업계획을 수립하며 근로자에게 충분히 숙지토록 조치
- 믹서트럭의 접근 한계거리 설정
 - 펌프카 후미에 믹서트럭의 접근 한계거리를 설정하고, 차량이 접근 한계거리를 넘지 못하도록 충분한 강도와 높이를 가진 멈춤턱 등을 외부 충격에 움직이지 않고 장비 운전자가 인지하도록 견고하게 설치
