## 재해 개요

- 2018.7.22(일) 경북 영주시 평은면 소재 평은리교 이설공사 현장에서 ○○○ 소속 작업자(비계공)가 교량 슬래브 하부 방호선반 해체작업을 하다가 발판을 지지하는 브라켓이 꺾이면서 발판과 함께 약 20m 아래의 바닥으로 떨어져 사망한 재해임

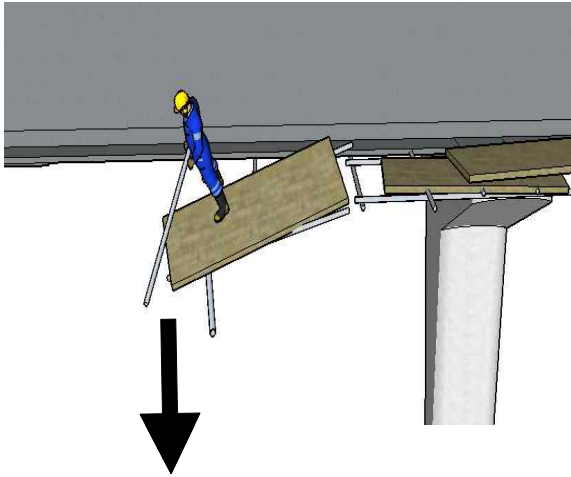
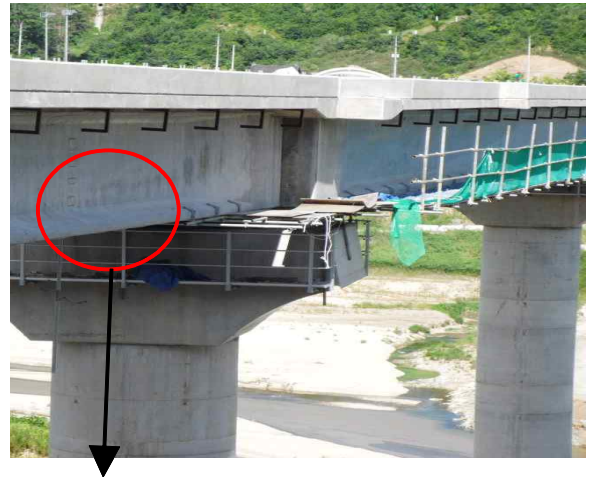
- 떨어짐 방호조치 미실시
  - (클램프 미고정) 강관파이프의 교차부에 클램프를 사용하여 강관파이프를 단단하게 고정을 하여야 하나 미고정
  - (지지물 미고정) 강관파이프 위에 작업발판(합판) 설치시 둘 이상의 지지물에 미고정
  - (안전대 부착설비 미설치) 방호선반 위에서 해체작업 시 안전대 부착설비를 설치하여야 하나 미설치

- 떨어짐 방지조치 철저
  - 지상 20m 높이에서 방호선반 위에서 작업을 할 때에는 강관파이프의 교차부에 클램프를 사용하여 강관파이프가 떨어지지 않도록 단단하게 고정
  - 강관파이프위에 작업발판(합판)을 설치할 경우 뒤집어지거나 떨어지지 않도록 둘 이상의 지지물에 고정
  - 높이 20m의 방호선반 위에서 해체작업을 할 때에는 안전대 부착설비를 설치하고 안전대의 걸고리를 안전대 부착설비에 걸고 작업 실시
