## 재해 개요

- 2018. 3. 27(화) 경북 고령군 소재 태양광발전소 신설공사 현장에서 작업자가 절연 고소작업차에 탑승하여 전선이설 작업 중 22.9KV 전선의 노출된 충전부(인장클램프 보호커버 구출선)와 활선용 장선기의 금속부분에 접촉되면서 감전으로 인한 화상으로 치료 중 사망한 재해임

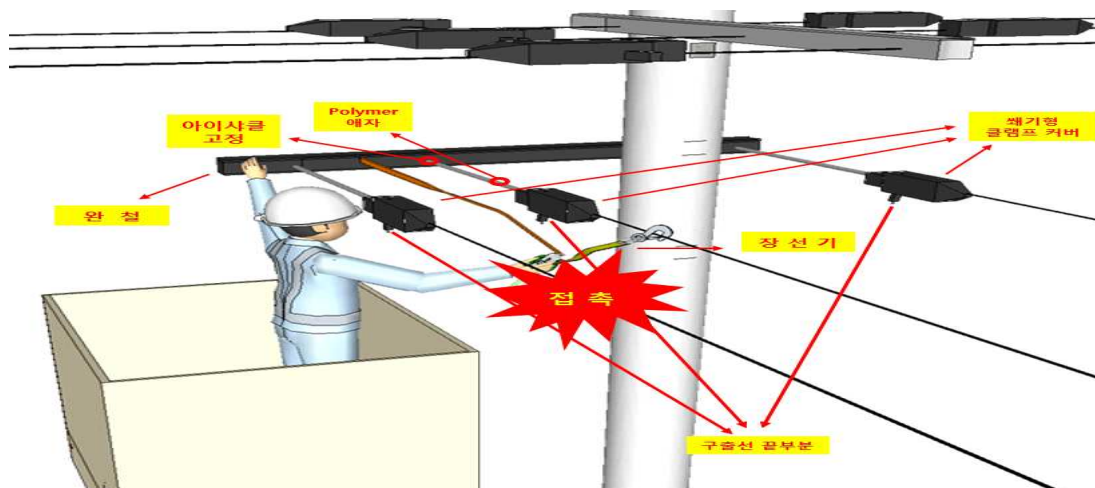
- 충전전로에서의 전기작업 안전조치 미흡
  - 충전전로에 근접한 장소에서 전기작업을 하는 경우 해당 전압에 적합한 절연용 방호구를 미설치함
- 인장 클램프 보호커버 구출선 노출부위 처리방법 부적절
  - 인장 클램프 보호커버 구출선 노출부가 별도의 보호조치 없는 상태로 방치하여 작업시 접촉에 의한 감전재해 발생 위험 존재

- 충전전로에서의 전기작업 안전조치 실시
  - 충전전로에 근접한 장소에서 전기작업을 하는 경우 해당 전압에 적합한 절연 덮개 등 절연용 방호구를 설치한 상태에서 작업 실시
  - 충전전로를 취급하는 근로자에게 그 작업에 적합한 절연장갑 등 보호구를 착용한 상태에서 작업실시
- 인장 클램프 보호커버 구출선 노출부에는 보호 캡 등을 추가로 설치하여 작업시 불시 접촉에 의한 감전재해 방지
