## 재해 개요

- 2018. 1. 3(수) 경북 영천시 소재 복선전철 ○○공구 건설공사 현장에서 협력업체 ○○○소속 작업자가 △△교(교량명) 교각 6번의 코핑 강재거푸집 탈형을 위해 코핑 강재거푸집 하부 피어밴드 작업발판 위에서 코핑거푸집과 스크류잭 접합부의 연결부재 볼트 해체작업과 코핑 상부에서 줄걸이 작업 및 신호 중 코핑 강재 거푸집이 외벽에서 탈락되어 코핑 거푸집과 함께 약 13m 아래 지상 바닥으로 떨어져 사망함

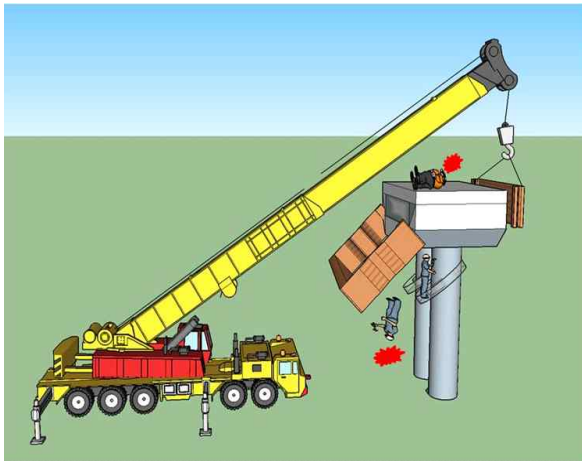
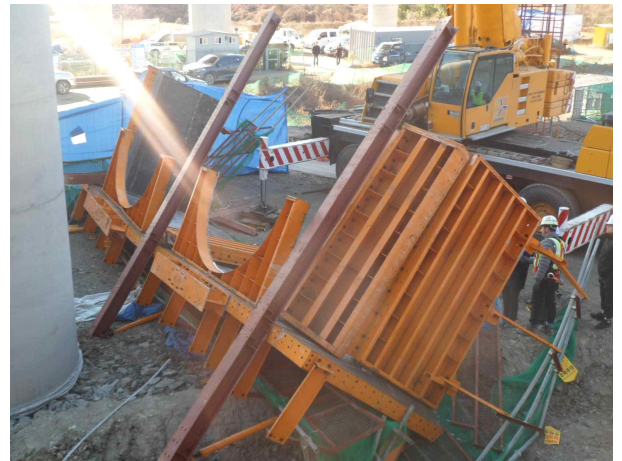
- 작업발판 일체형 거푸집의 안전조치 미실시
  - 인양장비에 매달기 전에 코핑 강재거푸집의 지지 또는 연결철물인 전·후면 정면판 하부 스프래드빔과 스크류잭의 연결 고장력볼트 및 행거볼트 등을 미리 해체함

- 작업발판 일체형 거푸집의 안전조치 준수
  - 코핑 강재거푸집을 해체하는 경우에는 거푸집을 인양장비에 매단후 지지 또는 연결 철물을 해체하는 작업을 하여야 하며, 인양장비에 매달기 전에는 지지 또는 연결철물을 미리 해체하지 않도록 하여야 함
- 중량물 취급 작업계획서 작성
  - 코핑 강재거푸집과 같이 중량물을 취급하는 경우에는 설치·해체 작업순서 및 작업방법을 포함하여 추락, 낙하, 전도, 협착 및 붕괴 등의 위험을 예방할 수 있는 안전대책에 관한 중량물 취급 작업계획서를 작성하여야 함
  - 설치·해체 작업순서 및 작업방법을 포함하여 추락, 낙하, 전도, 협착 및 붕괴 등의 위험을 예방할 수 있는 안전대책을 해당 근로자에게 주지시키고 작업하여야 함
