## 재해 개요

- 2018.12.14(금) 경기 고양시 소재 ○○건설(주) 「○○주택지구 조성공사 오수관로 매설공사」 작업 중 ○○건설 소속 작업자가 되메우기를 위한 다짐(콤팩트)작업을 수행하다 기매설된 난방공사 송전관로의 주변 굴착면이 붕괴되어 매몰 사망한 재해임

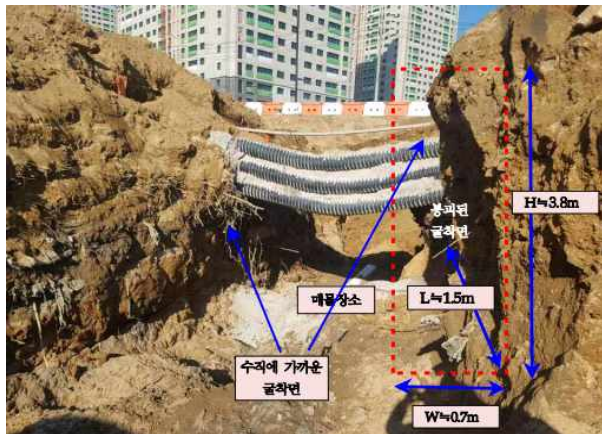
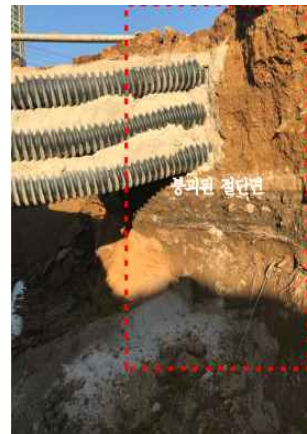
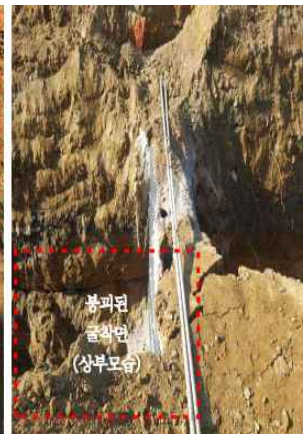
- 지반 굴착작업 시 굴착면의 기울기 준수
  - 관로매설을 위한 굴착작업 시 굴착법면 붕괴 방지를 위해 굴착 대상 지반 특성 (지질·지형 및 함수율)에 따른 안전구배 등을 준수하지 않고 작업 중 굴착면 붕괴

- 지반 굴착작업 시 법면 붕괴방지조치 철저
  - 관로매설을 위한 굴착작업 시 굴착법면 붕괴 방지를 위하여 굴착 대상 지반 특성 (지질·지형 및 함수율 등)에 따른 안전구배를 유지하면서 굴착작업을 진행하거나 흙막이·지보공 보강 등 법면 붕괴방지 조치를 철저히 하여야 함

- 지반의 사전조사 및 작업계획 수립 철저
  - 관로매설을 위한 굴착작업 시 해당지반에 대한 사전조사 실시 후 법면붕괴위험 예방대책이 포함된 구체적인 작업계획을 수립하고 작업자들이 이를 준수토록 하여야 함
