재해 개요

- 2018.12.29(토) 부산 강서구 봉림동 소재 ○○건설(주)에서 시공하는 「○○지구 배수개선사업 토목공사」 현장에서 ○○건설 소속 작업자가 배수장 전기실 옥상 징크 강판 보호필름 제거 작업 중 지붕 단부 아래 지상 유수지 바닥으로(H≒8.4m) 떨어져 치료 중 사망한 재해임

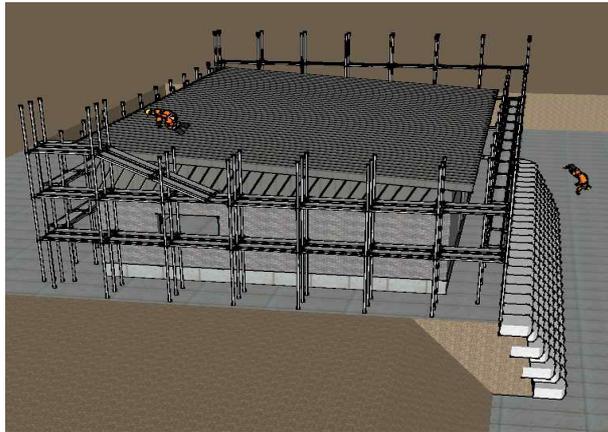
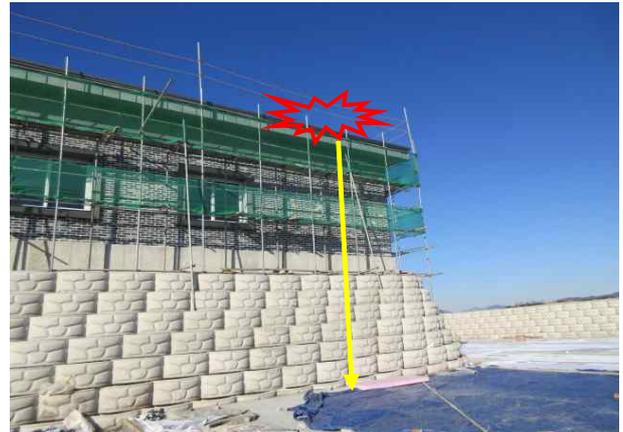
- 지붕 단부 추락위험 방호조치 미실시
 - 지붕 단부 등 추락할 위험이 높은 장소에서 작업 시에 충분한 강도의 안전난간을 설치하여 추락 방호조치를 하여야 하나 미이행함

- 지붕 단부 추락위험 방호조치 철저
 - 지붕 단부 등 추락할 위험이 높은 장소에서 작업 시에 충분한 강도의 안전난간을 설치하여 추락 방호조치를 하여야 함
