## 재해 개요

- 2019.6.25.(화) 충북 음성군 소재 OO 공업용수도사업 현장에서 콘크리트 구조물 (약 4톤)을 굴삭기를 이용하여 흙막이 바닥으로 내리던 중 인양용 고리가 파단 되어 하부에 있던 작업자가 구조물에 깔려 사망한 재해임

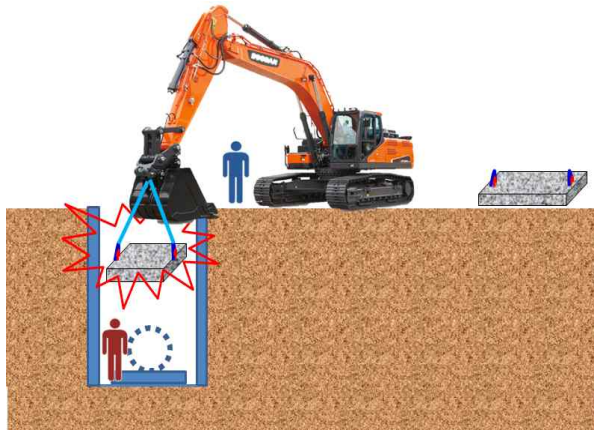
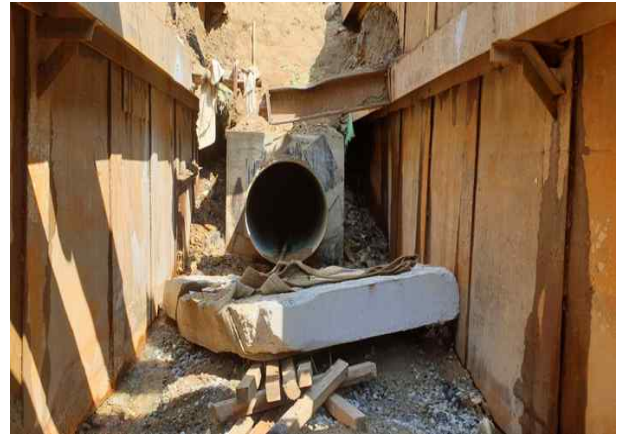
- 강도가 부족한 인양용 고리 사용 및 고정불량
  - 콘크리트 구조물에 매입된 인양용 고리는 중량물의 하중에 견딜 수 없는 철선을 사용하였고, 콘크리트 구조물에 매입된 인양용 고리 중 철근은 한쪽 끝이 매입되지 않는 등 구조물에 고정되지 않음
- 중량물 낙하위험이 있는 장소에 출입
  - 굴삭기로 중량물(콘크리트 구조물)을 매달아 운반하는 과정에서 인양용 고리의 파단 등으로 화물의 낙하위험이 있는 장소에 출입함

- 안전성이 확보된 인양용 고리 설치
  - 중량물에 설치하는 인양용 고리 및 줄걸이 기구 등은 양중작업 중 파단 등 위험이 없는 안전성이 확보된 것으로 설치
- 낙하위험 장소에 작업자 출입금지 조치 실시
- 중량물 작업계획 수립에 따른 작업지휘
  - 작업 전 추락·낙하·전도·협착 및 붕괴 등의 위험 예방대책이 포함된 작업계획을 구체적으로 수립하고, 관리감독자는 작업 전 인양고리, 줄걸이 체결상태 점검 등 관리감독 실시
