## 재해 개요

- 2019.8.20.(화) 충남 당진시 소재 (주)○○ 「○○○ 복선전철 노반신설 공사」 현장에서 ○○건설 소속 작업자(가시설공)가 교각 굴착부의 엄지말뚝(H-Pile)에 용접 접합되어 있는 흙막이 띠장을 산소절단기로 해체하던 중 파단된 띠장(H-beam)에 안면 부위를 맞아 사망한 재해임

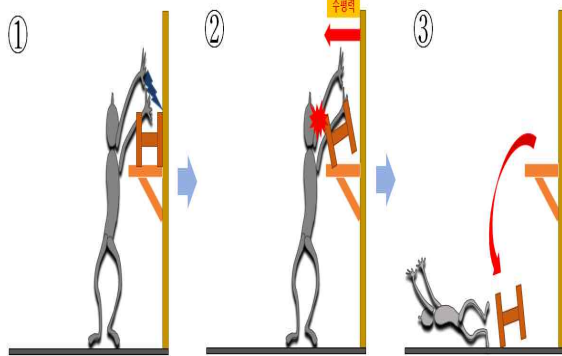
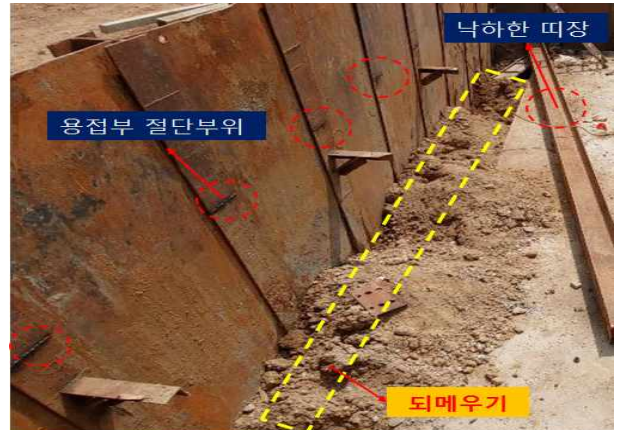
- 흙막이 부재의 전도방지조치 미실시
  - 띠장 해체 시 탈락방지를 위해 크레인에 매달거나 버팀을 설치하는 등의 안전조치 없이 작업 중 용접 접합부가 순간적으로 파단되면서 해체 중인 부재가 탈락되어 사고 발생

- 흙막이 부재의 전도방지조치 철저
  - 띠장 해체작업 시 탈락방지를 위해 띠장을 크레인에 매달거나 밀림방지를 위한 버팀을 설치하는 등의 안전조치 철저
- 흙막이 해체 작업계획서 작성 및 준수 철저
  - 중량물인 흙막이 띠장 해체작업 시 현장현황 및 작업조건 등을 고려하여 낙하, 전도 등의 위험방지를 위한 구체적인 작업방법 및 순서 등이 포함된 작업계획서를 작성하고 그 계획에 따라 작업하도록 관리감독 철저
