재해개요

- 2021. 7. 2.(금) 10:20경 경북 □□시 소재 ○○○공사 현장에서, ○○ 소속 피재자가 취수탑 수문 교체 작업 중 수문 임시 고정을 위해 수중에서 이동하던 중 개방되어있던 인접 수문 사이에 끼여 질식 사망한 재해임

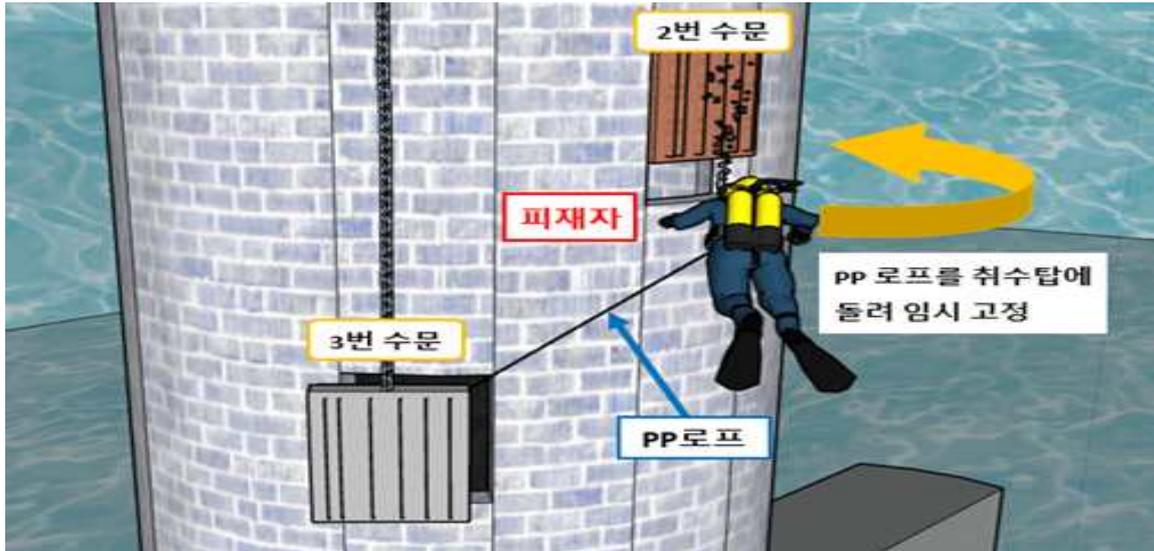
- 수문 개폐 현황 등 사전 조사 미흡
 - 취수탑 수문이 개방되어 수압 및 물의 흐름이 발생할 수 있음에도 불구하고 수문이 일부 개방된 상태에서 작업을 수행함

- 설비(취수탑) 운전 정지 후 작업 실시
 - 잠수작업 시 잠수 작업자가 수압 등에 의하여 몸에 빨려 들어갈 위험이 있으므로 설비의 수문을 모두 닫고 설비의 운전 정지 후 작업을 수행하여야 함
