재해 개요

- 2023. 10. 6.(금) 11:15경, 경상북도 □□시 △△읍 소재 「○○○」 공사 현장에서, ○○ 소속 재해자가 문경2교 뒷채움 성토구간에서 작업현장을 확인하던 중 굴착기에 주유를 마치고 후진하는 주유차량에 깔려 사망한 재해임

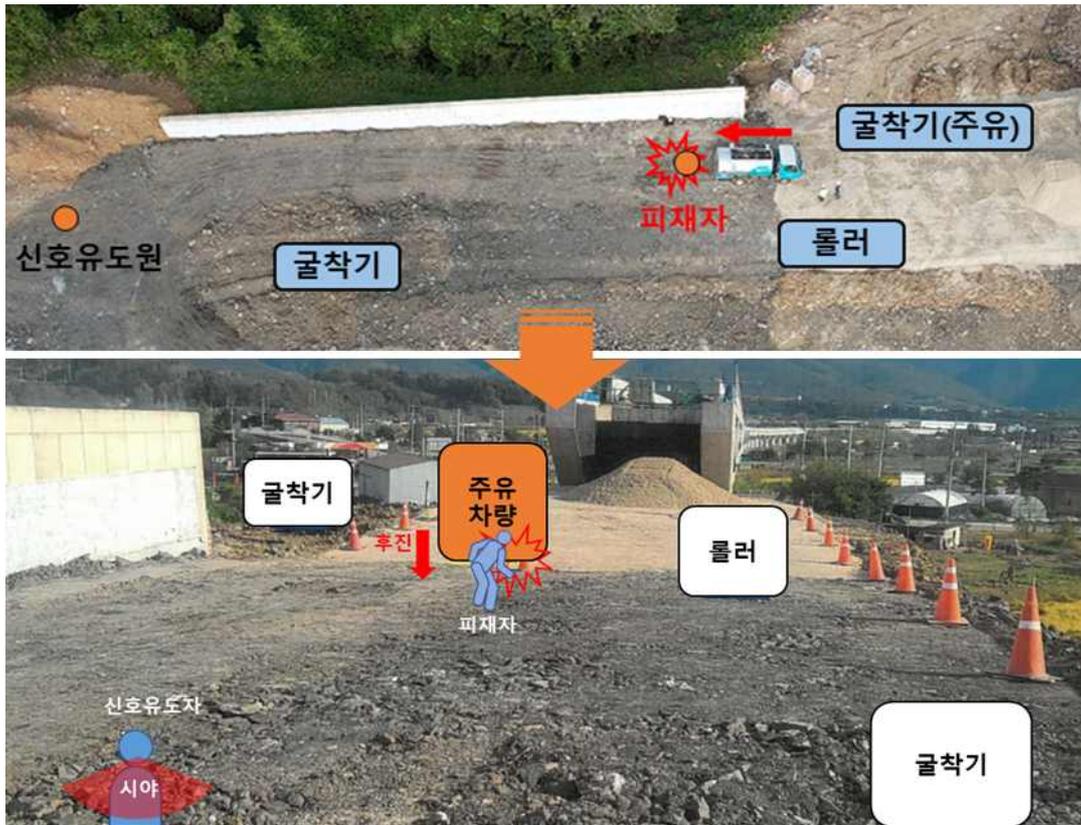
- 주유차량 접촉 방지조치 미흡**
 - 후진하는 차량 등에 근로자가 접촉할 위험이 있는 경우 근로자 출입금지 조치 미 실시

- 현장 내 반입 장비에 대한 접촉 방지조치 철저**
 - 후진하는 차량 등에 근로자가 접촉할 위험이 있는 경우 근로자 출입금지 조치를 실시하거나 안전한 신호유도가 이루어지게 하는 등 현장 내 반입된 장비와 근로자가 접촉되지 않도록 하여야 함
