# 상수도관 배수작업 중 일산화탄소에 중독 사망한 재해

| 재해일자 | 2015년 9월 23일 | 재해현황 | 사망 2명 |
| 작업명 | 금강광역상수도 노후관 갱생공사 | 재해장소 | 서논산C 부근 |

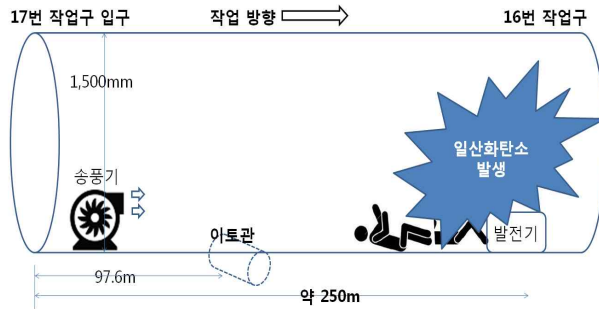
[재해발생 상황도]

■ 2015년 9월 23일(수) 10시 40분경 충남 논산시 성동면 소재 금강광역상수도 노후관 갱생공사현장에서 지하상수도관 내부 물을 빼내기 위해 수중펌프를 가동하다가 발전기에서 발생한 일산화탄소 등 유해가스에 의해 질식되어 2명 사망한 재해임

- 환기가 불충분한 지하 상수도관내에서 작업자들이 호흡용보호구(공기호흡기 등)를 착용하지 않고 배수작업 중인 발전기(수중펌프 동력원/내연기관)에 연료 보충하러 들어갔다가 발전기에서 발생한 일산화탄소 등에 의해 질식되어 사망한 것으로 추정.
- － 배수작업시와 동일하게 상수도관 입구에서 이동식 송풍기를 사용하여 환기시험을 해 본 결과 입구에서 발생한 연기가 반대방향 상수도관으로 이동하지 않고 다시 입구방향으로 와류가 발생하는 등 발전기에서 발생한 유해가스가 관내 체류되었을 것으로 사료됨

1. 상수도관 내 내연기관을 이용한 작업 시 환기 위한 단관 및 급배기시설 설치·가동
2. 산소농도 등 유해가스 측정 및 평가 실시
3. 작업장과 외부감시인 간의 상시 연락을 취할 수 있는 무전기 등 연락장비 비치·운용
4. 작업자 공기호흡기 등 호흡용 보호구의 지급·착용
