저류조 내부 슬러지 준설작업 중 황화수소 중독

재해일자	2016년 7월 7일	재해현황	사망 2명
작업명	저류조 내부 바닥 슬러지 등 준설 물량 확인 작업	재해장소	저류조 내부

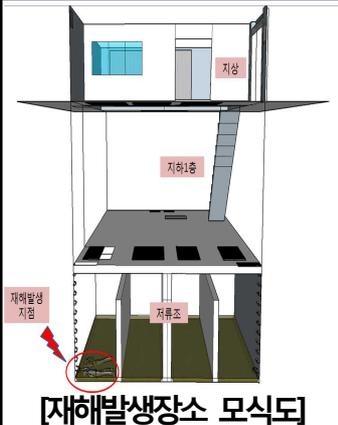
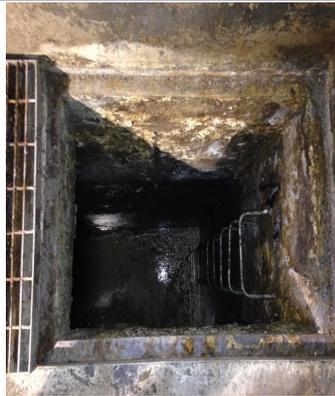
2016년 7월 7일 14:32분경 서귀포시 표선면 소재 ○○하수처리장 중계펌프장 내 저류조 바닥에 퇴적된 슬러지 등의 준설작업 전 (주) ○○건설 소속 피해자가 저류조 내부로 내려가 슬러지 등 준설물량을 육안확인 후 다시 올라오는 과정에서 의식을 잃고 쓰러지자, ○○건설(주) 소속 피해자는 구출하기 위해 저류조 내부로 내려가는 중 의식을 잃고 쓰러져 신고로 출동한 119구조대가 구조 후 인근병원으로 후송하였으나 2명 모두 사망한 재해임.

- 저류조 등 밀폐공간에 대한 질식 위험정보 공유 및 전달 **교육** 미 실시
- 밀폐공간작업 관리상의 문제점
 - ▲ 밀폐공간 **해당 여부 평가** 및 **출입금지** 미 표시
 - ▲ 밀폐공간 **보건작업 프로그램 수립** 및 **출입허가제** 미 실시
 - ▲ 현장 **관리감독 미흡** 및 **긴급구조훈련 미 실시**
- 밀폐공간작업 안전수칙 미 준수
 - ▲ 산소 및 유해가스 농도 미 측정
 - ▲ 작업 전·작업 중 적정 **환기** 미 실시
 - ▲ **송기마스크 등 구조·대피용 보호장구** 미 착용

측정 위치	H ₂ S(ppm)
저류조 상부로부터 아래로 1m	318~347
저류조 상부로부터 아래로 2m	311~348
저류조 상부로부터 아래로 3m	380~404

※ 황화수소 노출기준(TWA) 10ppm, 단시간노출기준(STEL) 15ppm
 ※ 재해발생 당시 재해자가 저류조 바닥에 내려가 슬러지를 발로 헤쳤을 경우에는 슬러지 내부에 잠재하고 있던 황화수소 가스가 확산/분출되어 재해조사 시 측정값 보다 황화수소 농도가 높았을 것으로 추정.

- 사업주, 협력업체, 근로자 3자간 질식위험정보 공유 및 안전보건기준 준수**
 - 저류조 내부 청소작업시 발생할 수 있는 유해가스 등의 **질식위험 정보** 및 **안전보건기준을 공유**하고 작업자에게 **특별안전보건교육** 실시
- 밀폐공간 평가-출입금지 표시-출입허가제 등 3대 절차 준수**
 - 저류조 출입구에 **출입금지표시** 및 **작업허가제**가 포함된 **밀폐공간 보건작업프로그램**을 수립하여 철저히 시행
- 밀폐공간 작업시 필수 3대 안전수칙 준수**
 - ① **작업 전** 밀폐공간 내부 **산소 및 유해가스 농도** 측정
 - ② **작업 중** 고농도의 유해가스가 발생할 우려가 있으므로 **지속적 환기** 실시
 - ③ **구조작업 시** 송기마스크 등 **보호장비** 필히 착용 및 **긴급구조훈련** 주기적 실시
