# 도금공정 집수조 내부에서 황화수소 중독

| 재해일자 | 2016년 8월 13일 | 재해현황 | 사망 1명, 부상 4명 |
| 작업명 | 집수조 점검구 설치작업 | 재해장소 | 도금공정 집수조 내부 |

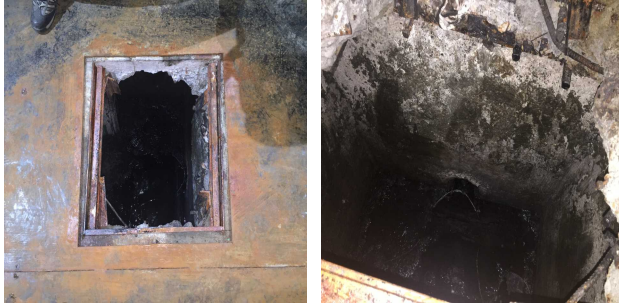
[재해현장 및 방수작업]

2016년 8월 13일 07:40분경 △△(주)창원공장 내 도금공정에 설치된 집수조 점검구 설치공사 중 ○○산업 소속 근로자가 점검구 설치후 상태확인을 위하여 집수조 내부로 들어갔다가 황화수소에 중독되어 쓰러졌으며 병원으로 후송했으나 사망하였고, 구조과정에서 근로자 4명이 부상당한 재해임

1. 사업주, 협력업체, 근로자 3자간 질식위험정보 공유 및 안전보건기준 준수
  - 저류조 내부 청소작업시 발생할 수 있는 유해가스 등의 질식위험 정보 및 안전보건기준을 공유하고 작업자에게 특별안전보건교육 실시
2. 밀폐공간 보건작업 프로그램 수립·시행
3. 밀폐공간 작업시 필수 3대 안전수칙 준수
  - ① 작업 전 밀폐공간 내부 산소 및 유해가스 농도 측정
  - ② 작업 중 고농도의 유해가스가 발생할 우려가 있으므로 지속적 환기 실시
  - ③ 구조작업 시 송기마스크 등 보호장비 필수 착용 및 긴급구조훈련 주기적 실시

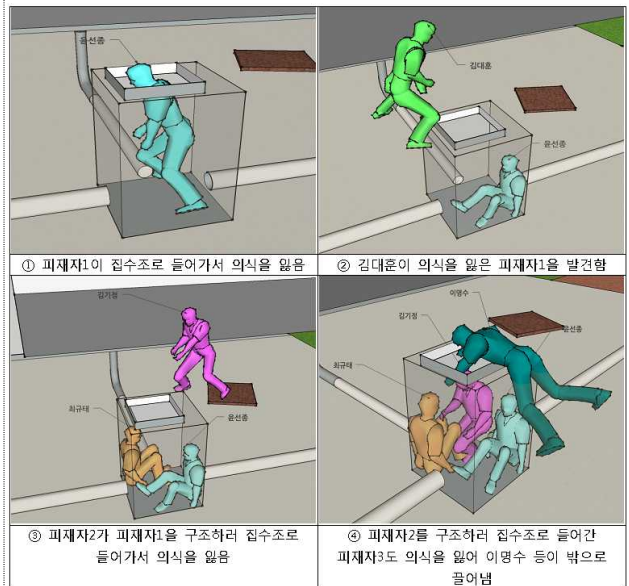
[재해발생 모식도]

1. 밀폐공간 보건작업 프로그램 미실시
2. 도금사업 시의 안전·보건조치 미실시 (산업안전보건법 제29조)
  - 사업주는 수급인 사용 근로자가 밀폐공간으로 되어 있는 장소에서 작업을 할 때에는 산소 및 유해가스 등의 측정, 환기의 실시 등 안전·보건의 조치 미실시
3. 구출시 송기마스크 등의 사용 미실시 (산업안전보건기준에 관한 규칙 제626조)
  - 사업주는 밀폐공간에서 위급한 근로자를 구출하는 작업을 하는 경우 송기마스크 또는 공기호흡기를 미지급
