유해물질 흡입에 따른 급성 중독

| 재해일자 | 2017년 2월 16일 | 재해현황 | 사망 1명 |
| 작업명 | WATER JET CLEANING | 재해장소 | BTX 제조라인 증발기 |

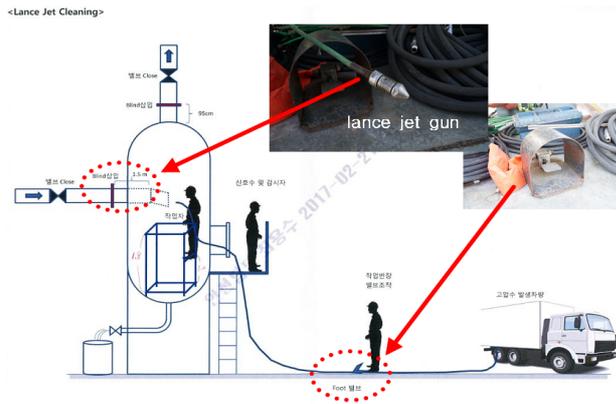
2017.02.16(목) 14:13경 충남 서산시에 소재한 석유화학제품인 BTX(Benzene, Toluene, Xylene) 제조라인 증발기(vaporizer, 기액분리기) 내부에서 증발기 내부와 배관내벽의 불순물 제거 및 세정 작업중 유독성 유기용제에 중독(추정)되어 증발기 내부에 고인 물속에 쓰러진 후 병원으로 후송되어 치료 받던 중 사망한 재해임.

1. 작업전 가스농도 미측정

- 산소결핍이나 유해물질에 의한 중독 우려가 되는 장소에 출입할 경우 매번 투입전에 가스농도를 측정하여야 하나 미측정

2. 환기 미실시

- 유기용제가 체류된 것으로 추정되는 원료공급배관(길이 1.5M) 내벽을 세정하기 위해서는 작업투입 전에 충분한 환기를 실시하여야 하나 미실시

3. 공기호흡용 보호구 미착용

- 유기용제가 체류된 것으로 추정되는 드럼내부 작업투입전에 투입작업자는 공기호흡기 또는 송기 마스크 등 보호구를 착용하여야 하나 미착용

1. 작업전 가스농도 측정
2. 충분한 환기
3. 공기호흡용 보호구 착용

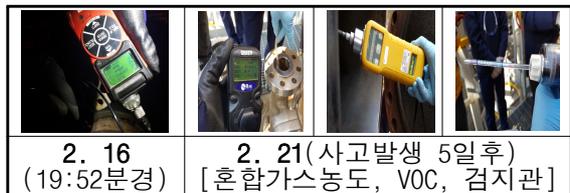
※ 재해시점(2.16.14시13분경)에서 약 6시간이 경과되었고, 용기 입구(맨홀)가 열려 있었던 점, 재해일로부터 5일이 경과한 후에도 용기 내에 TVOC가 검출되는 것으로 보아 재해당시 재해자는 약 540ppm이상의 고농도의 휘발성 유기화합물에 노출되었을 것으로 추정됨.
