## I. 사고개요

### 『반도체공장 불산 누출사고』 사고사례 연구

2013-중대산업-555

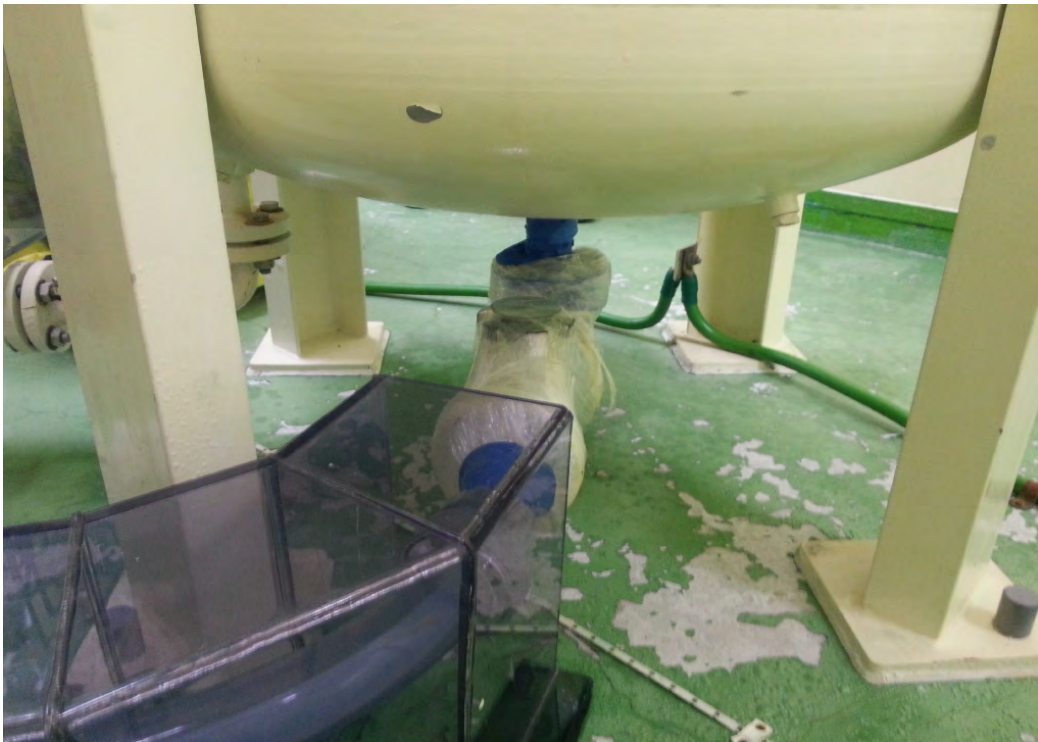
[사진 1] 누출이 발생한 불산탱크 하부 모습

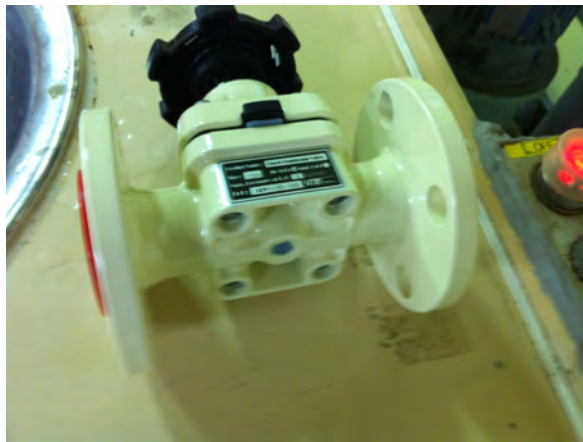
[사진 5] 불산공급 차단밸브

사고발생 전일 13:00경 케미컬 공급유닛 내 50% 불산 수용액 공급 서비스탱크 토출측 배관에 부착된 밸브의 본체와 상부 본넷(Bonnet)사이 시트가 파손되어 소량씩(방울형태) 누출되는 것이 목격되었으며, 현장작업자가 밸브본체 조립 나사를 조임.

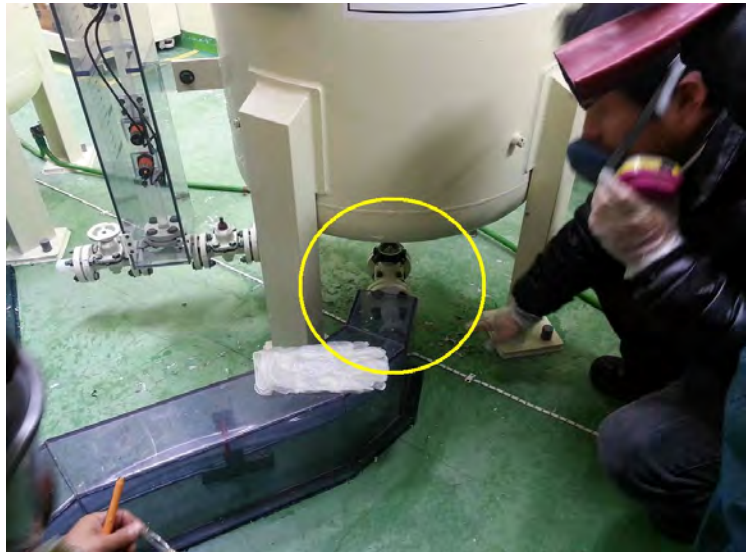
밸브교체 후 반도체 제조공정으로 불산을 공급하기 위해 서비스탱크에 가압을 하자 밸브플랜지로부터 불산누출이 시작되어 03:45경에는 CC-TV 화면상 흰색 흠이 보일 정도의 농도로 불산흠이 실내에 채류하게 되었음.

[사진 6] 불산수용액 누출부위

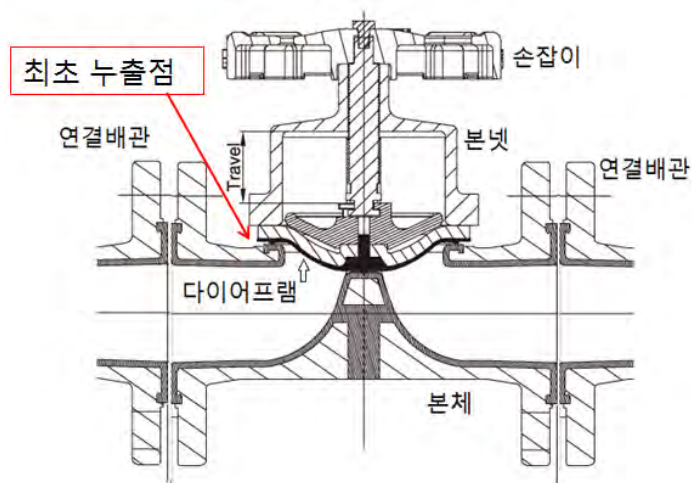
사고의 단초가 된 차단밸브는 배관에 설치되어 불산의 공급을 차단하는 역할을 하는 밸브로서 구조상, 상부 본넷(Bonnet)과 하부 몸체가 결합되는 부분에 취급물질의 누출 방지를 위한 가스켓이 설치되어 있으며, 가스켓의 불량 또는 노후화 등의 이유로 밸브로부터 누출이 발생하였다.

회사의 차단밸브에 대한 유지관리는 고장이 발생하면 교체하는 방식을 사용하고 있으며, 밸브의 신뢰성을 바탕으로 수명을 예측하여 사전 정비하거나 교체하는 프로그램은 적용하지 않고 있었다.

[그림 2] 밸브의 최초 누출지점

독성물질을 취급하는 화학설비에 부착된 밸브 등 부품을 다량으로 사용할 경우, 예방정비를 통한 설비의 신뢰성을 확보하여 누출사고가 발생하지 않도록 하여야 한다.

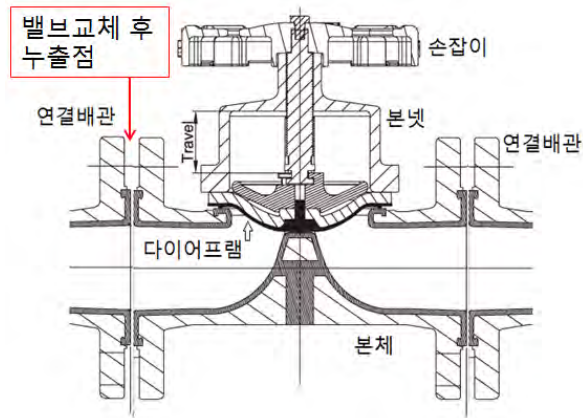
차단밸브의 불량에 따라 신규 차단밸브로 교체함에 있어 차단밸브와 배관을 연결하기 위한 플랜지에 가스켓이 설치되나 이 가스켓의 누출방지 기능이 충분하지 않았으며, 교체 후 불산공급을 위한 압력이 배관에 가해짐에 따라 플랜지 사이의 틈을 통하여 고압상태의 불산이 실내로 누출되게 되었다.

[그림 3] 밸브의 2차 누출지점

밸브와 배관사이를 연결하는 플랜지 가스켓으로부터의 누출방지를 위해서는 적정 재질의 가스켓선정, 가스켓 재사용의 금지, 플랜지 조임 시 적정한 규정토크의 조임력 적용, 배관-밸브-배관간 축정렬 확보 등이 필요하나, 이러한 적정성을 파악하기 위한 내부절차나 실시여부의 파악이 곤란하였다.

이러한 누출방지관리상의 불확실성이 플랜지 가스켓으로부터의 누출을 충분히 방지하지 못한 요인으로 사료된다.

화학설비용 가스켓은 물질과 공정에 적합한 사양으로 선정하되, 사용 후 교체 시 폐기, 적절한 조임력 사용, 교체 후 누설시험, 작업 시 착용할 보호구 등 안전보건에 필요한 내용의 절차가 마련되고, 교육되어 준수되어야 한다.
