## 과산화물에 의한 폭발사고

## 『과산화물에 의한 폭발사고』 사례 연구

2013-중대산업-1201

본 사고사례는 2012년 6월 18일 오전 11시 25분경 경기도 화성시 소재 (주)○○코트의 접착제제조 작업장에서 과산화물에 의한 폭발사고가 발생하여 4명이 사망하고 9명이 부상하였으며, 사고공장은 전파되고 인근사업장도 유리창이 파손되는 등 폭발의 충격파와 비산물로 인한 피해가 발생한 사고를 대상으로 하였다.

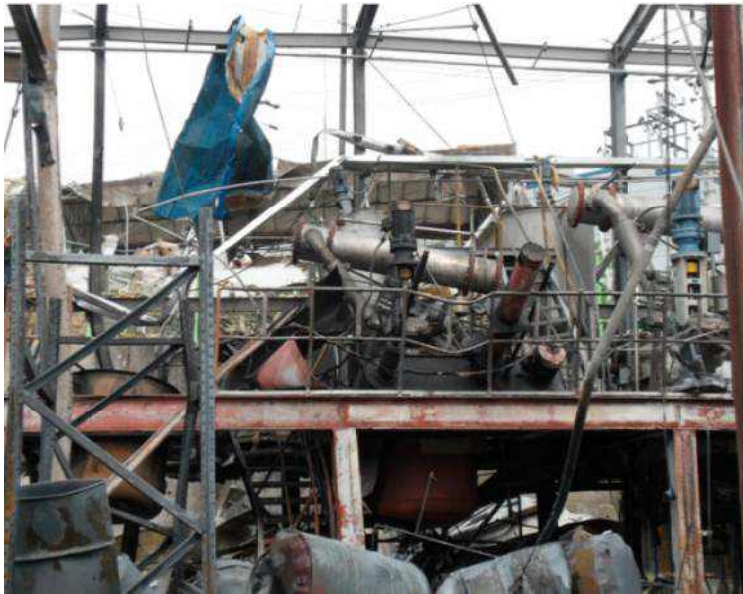
[사진 1] 폭발사고가 발생한 접착제 제조공정 모습

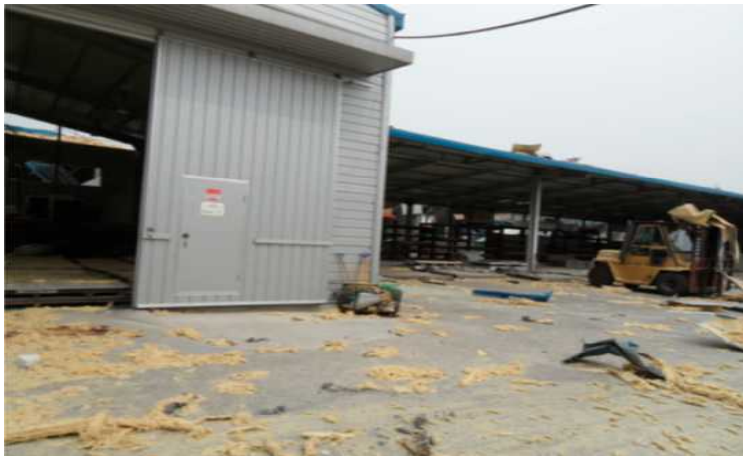
[사진 13] 인근 사업장에 폭발 잔해물이 비산된 모습

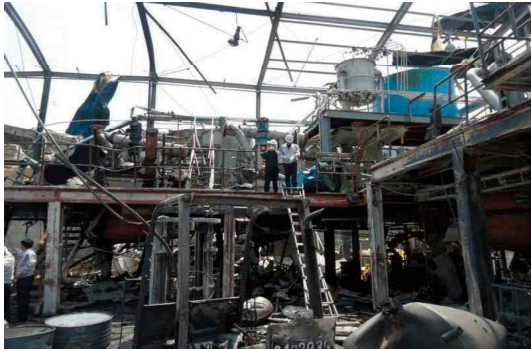
[사진 5] 폭발 및 화재로 소실된 공장내부

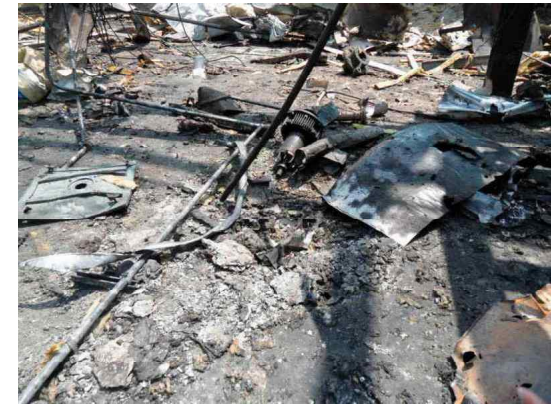
[사진 7] 폭발의 충격파로 파인 바닥 및 디젤버 잔해

사고가 발생한 디젤버용기는 조각조각 분리되어 비산되었으며, 디젤버가 위치해 있던 시멘트 바닥은 폭발의 충격파로 거의 20cm 이상 구덩이(Crater) 형태로 파여졌다. (사진 6, 7 참조)

디졸버는 용기 상부가 개방된 형태로 상압으로 운전되는 설비이므로 단순한 유증기의 폭발에 의해서는 용기가 파괴되거나 구덩이가 형성되지 않는다. 그럼에도 불구하고 디졸버 하부의 시멘트 바닥이 파인 점, 용기가 명함만하게 조각된 형태로 파괴되어 비산된 점, 인접 철재 구조물이 디졸버 방향으로 부터의 비산물에 의해 파손된 점, 주변공장의 넓은 지역에 폭발로 인한 영향을 미친 점으로 볼 때 인화성물질에 의한 화재발생으로 보기는 어려운 것으로 판단된다.

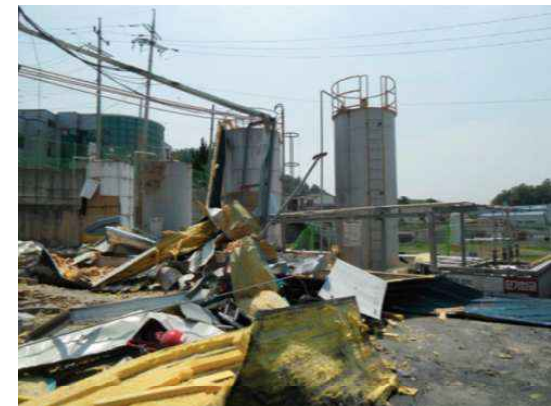
[사진 8] 공장동 옆 옥외저장탱크의 파손

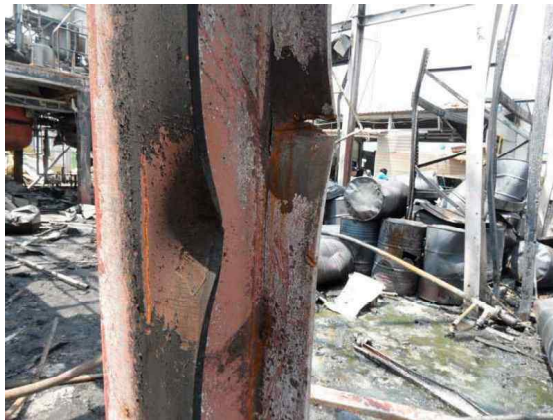
디젤버 주위의 철제 구조물은 구조물이 찢어질 정도의 파괴흔이 남아 있었으며, 파괴모양과 위치로 보아 디젤버 파편으로 인하여 파손된 것으로 파악되었다.

[사진 9] 디젤버 부근 형강의 찢긴 모습

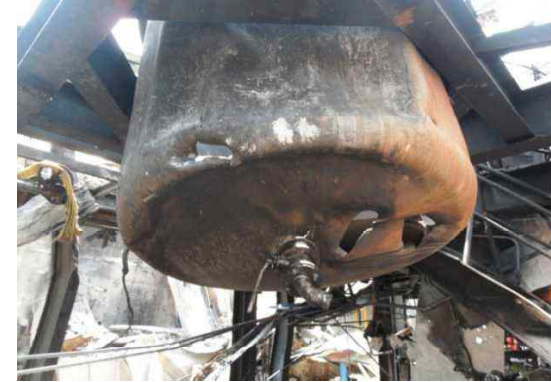
[사진 10] R2 반응기의 찢긴 모습

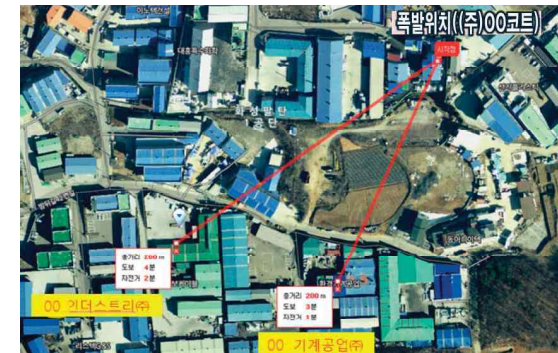
디졸버의 파편은 현장에서 최대 260m까지 떨어진 지역에서 발견되었으며 200m 정도 이격된 사업장의 유리창도 파손되었다.

[사진 11] 폭발장소와 비산물 발견장소의 이격거리

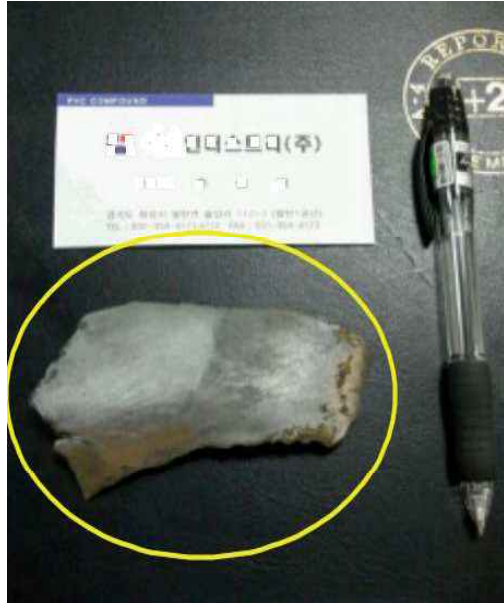
[사진 12] 현장에서부터 260m 거리에서 발견된 디졸버 파편
