## 벤젠 저장탱크 보수 중 Roof Seal(우레탄)화재

## 기타 화재폭발누출 사고사례

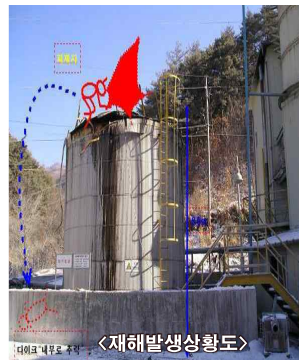
〈재해발생상황도〉

2007년 1월 7일 06:32분경 멀티소성로 현장에서 높이 6m의 연료용 유류저장탱크(정제연료유, 저유량 150,000L) 상부에서 맨줄 개구부를 통해 탱크내부의 유류잔량을 확인하던 중 폭발, 화재 발생

- 위험물 장소에서 작업 금지
- ✓ 가연성증기 발생 장소 라이터 등 점화원 관리철저
- 자동정량장치의 정비 소홀
- ✓ 레벨게이지 즉시 정비
- 잔유량 확인 작업자의 불량
- ✓ 별도 레벨 측정구에 전용로프 투입 등 작업절차마련
- 보호구 착용 미흡(특히 미조임)
- ✓ 안전모 올바르게 착용

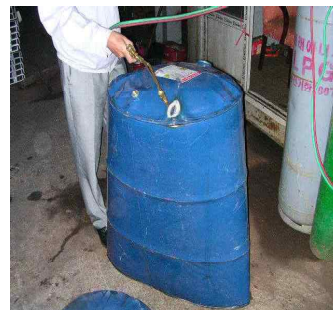
〔드럼통 : 상단 용단 흔적, 아편이 떨어져 나감〕

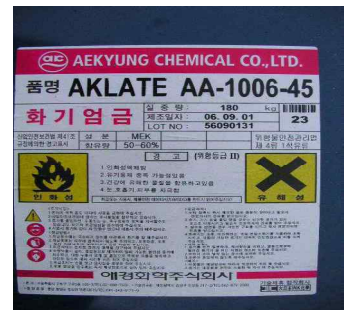
〔드럼통에 부착된 위험물 경고표시〕

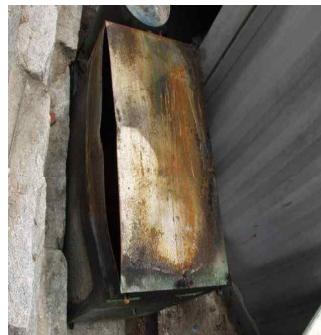
파손된 저장탱크 및 전기용접기 모습

- 경유 저장탱크 내부 인화성 증기 계류(전기용접기 용접불량)
- ✓ 탱크 내부의 인화성증기를 불발성 가스, 물 등으로 완전 치환 및 제거
- 작업절차 무시(탱크에 물 채우는 작업 무시)
- ✓ 유해위험성과 안전작업요령 교육 및 관리감독 철저

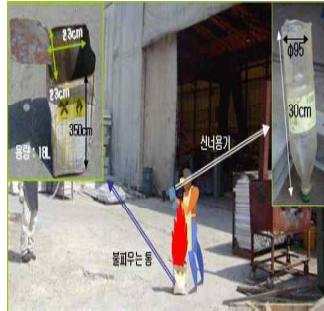
<재해발생 상황>

2007. 4. 7, 09:00분경 OO패널 작업현장에서 추운 날씨에 도막불을 피우기 위해 18ℓ 용량의 빈 유기용제 용기를 가져다 시너를 사용에 불을 피우던 중 점화 원에 시너가 접촉되어 시너의 급격한 연소로 인해 작업복 바지에 불이 옮겨 붙어 화상

- 위험물 권력 미흡
- ✓ 도장 작업장내 방치된 인화성물질 별도 보관
- ✓ 담당자 지정관리, 위험물질 저장소는 시건조지
- 소화기 미비
- ✓ 불사용 장소에 소화기 등 화재진압설비 비치 및 교육

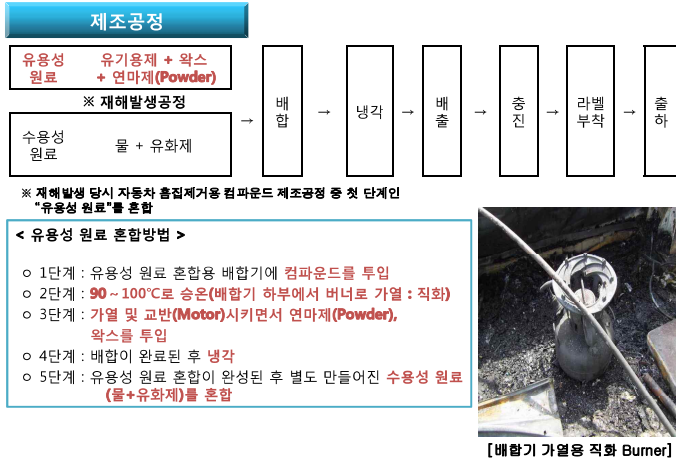
## ● 유기용제 혼합 중 폭발사고(3-2)

2007. 8. 17(금) 11:56경 자동차 흡집제거용 컴파운드 제조공장에서 유기용제 혼합용 배합기 내부에서 폭발이 발생

- 인화성 증기 폭발분위기 조성 및 점화원 작용
- ✓ 배합기 질소 등 불활성 가스 투입 설비 설치
- ✓ 인화성물질 정전기 방지를 위한 접지설비
- ✓ 배합기 승온방식 개선(스팀, 온수 등 간접 방식)
- ✓ 국소배기장치 설치
- ✓ 폭발위험분위기 형성지역 방폭형 전기기계기구 설치 및 접지설비 설치
- ✓ 가연성 가스 누출감지 경보기 설치
- ✓ 소화기 등 비치 및 MSDS교육 철저

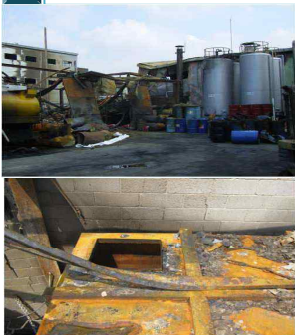
<폐기를 창고 및 폐수저장탱크 상부>

2010.04.22, 페 유기용제를 폐수저장탱크로 이송 완료 후 창고 내부에 체류되어 있던 유증기를 선충기로 불러내던 중 선충기 모터와 출입구 측면에 설치된 분전반 주변에서 발생된 전기스파크로 추정되는 점화원에 의해 화재가 발생

- 폐수 저장탱크를 폐 유기용제탱크로 용도변경
- ✓ 지정된 위험물 저장탱크에서 만 취급
- 지정되지 않은 장소에서 유기용제 취급
- ✓ 지정된 위험물 취급소에서 실시
- 폭발위험분위기에서 방폭형 전기기재기구 사용
- ✓ 유증기 체류 폭발위험장소에서는 방폭형 전기기재기구 사용

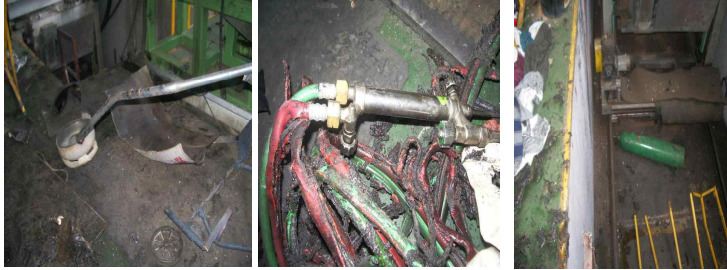
〈폭발한 LPG용기〉

〈LPG호스 램 흔적〉

〈주변으로 날아간 산소용기〉

- 취관(토치) 틈의 막힘, 가스 소진 등으로 인한 역화
  - ✓ 안전개(역화방지)를 가연성가스 압력조절기 후단과 취관(토치)호스 사이에 설치
  - ✓ 토치의 화구 및 LPG용기 충전 상태 확인 철저
  - ✓ 용기에 설치된 압력계 정상상태로 관리

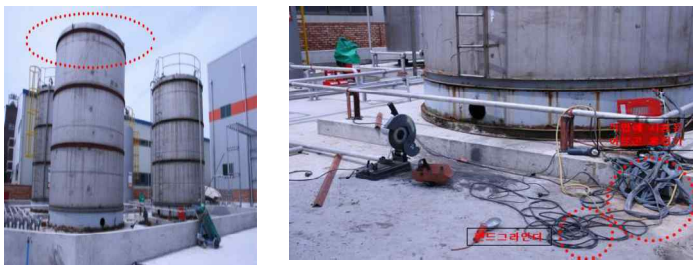
〈폭발한 저장탱크〉

〈작업장에서 사용한 기계기구〉

- ✓ 유류 등이 있는 배관이나 용기의 용접 작업시 사전 위험물 제거
- ✓ 저장탱크 재사용시 세척, 가연성가스농도측정 등의 작업 및 철저한 작업 절차서 작성
- ✓ 화기작업에 대한 안전작업허가제도 도입

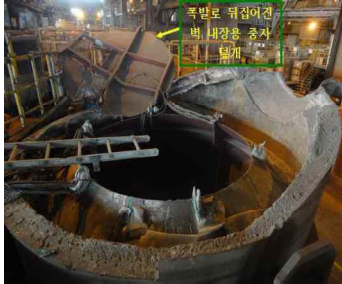
〈폭발로 휘젓어진 벽 내장을 통째로 덮개〉

- ✓ 위험물 등이 있는 장소에서 화기 등의 사용 금지조치 실시
- ✓ 내화벽 양생시 통풍, 환기 등의 조치 실시
- ✓ 래들 내화벽 시공 작업 표준 보완
- ✓ 양생과정에 대한 주의사항, 화재예방 방지요령 등 보완 및 교육실시

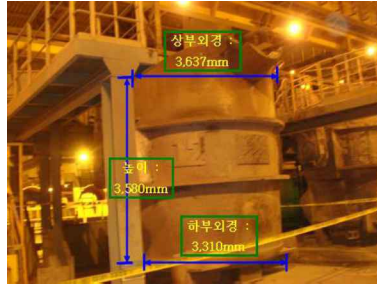
〈바닥에서 본 사고 래들 정면 모습〉
