태양광 전지 제조공장 실란누출 화재사고

발생일시: '13.06.05(수) 11:00

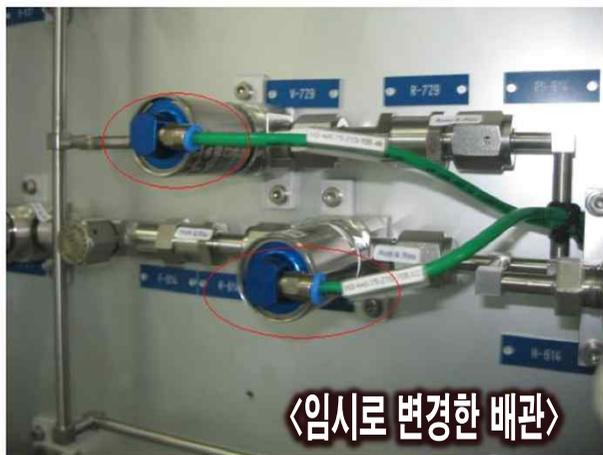
설비(챔버)에 설치된 실란가스 공급밸브의 고장으로 질소공급배관을 임시로 연결하여 사용한 후 원상복구를 하지 않아 실란가스 공급챔버의 틈 사이로 실란가스가 누출되면서 공기와 접촉하여 3분간 화재가 발생함

<임시로 변경한 배관>

- 실란가스 공급밸브의 고장으로 질소 공급배관에 임시로 연결하여 사용 후 원상복구를 하지 않음
- ➔ 임시변경 후 반드시 원상복구를 실시하여 작업자의 조작실수로 인한 화재사고 예방

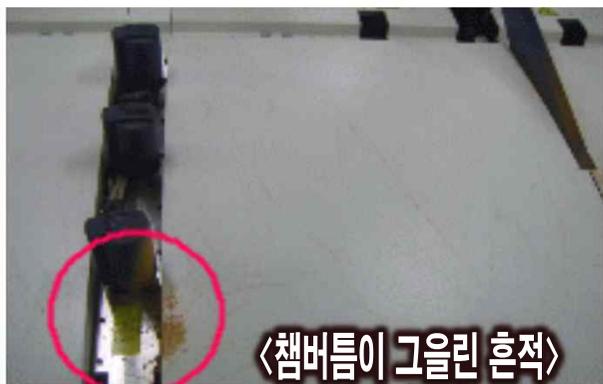
<챔버틈이 그을린 흔적>

- 인적피해 없음, 실란챔버 그을림
