## 중대산업사고 사례(2014.02.13) KOSHA-MIA-201401

### 암모니아 가스 누출로 인한 폭발 사고

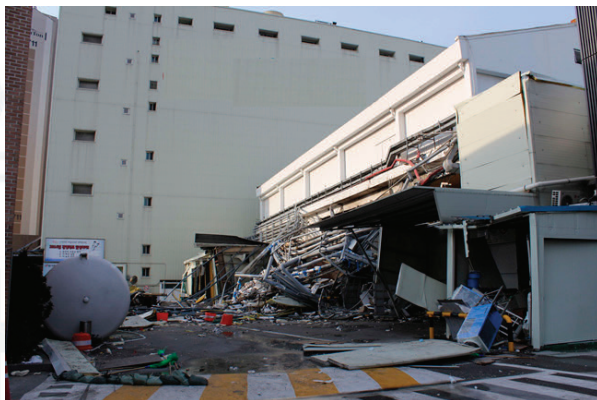
[붕괴된 벽체 및 넘어진 액화질소탱크]

- '13.12월부터 환경개선공사 후 '14.2.1 시운전 가동, 2.3부터 생산을 재개하였음.
- 2.13(목) 09:20분경 암모니아 냄새가 나자 직원을 대피시키고 09:40분경 생산팀장에게 보고
- 10:30분경 냉매 밸브를 잠그고, 암모니아 리시버 탱크로 공정 내 암모니아 회수 및 급속 동결실 내 누출부위 찾는 작업 수행
- ※ 폭발사고 발생 전까지 약 2시간 동안 환경안전팀 직원 등 3~5명이 회색작업을 계속 실시함
- 13:04분경 급속동결실에서 폭발이 발생하여 내부벽체, 기둥이 붕괴되었고, 냉동창고, 출하장 및 생산실 내장재 일부가 파손되고 1명이 사망하고 3명이 부상당함

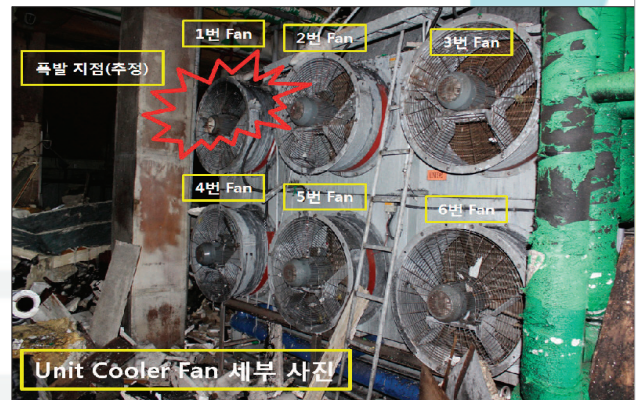
[폭발지점 추정(유니트쿨러 팬모터)]

### ○ 비방폭 전기 기계·기구 또는 기계적 마찰 스파크가 점화원으로 작용(추정)

- 가동 중인 유닛쿨러의 비방폭 전기 기계·기구인 전기구동 팬 모터, 온도센서, 인터록 등 센서류 또는 기계적 마찰 스파크가 점화원으로 작용

- 암모니아 취급 장소 등 가스폭발위험장소에서 전기 기계·기구를 사용하는 경우에는 가스에 적합한 방폭성능을 가진 방폭구조 전기 기계·기구를 선정하여 시공하고, 정상적으로 그 성능이 유지되도록 적절하게 관리하여야 함.
