## 중대산업사고 사례(2014.05.09) KOSHA-MIA-201406

### 제선공장 열풍로 잔류가스에 의한 폭발

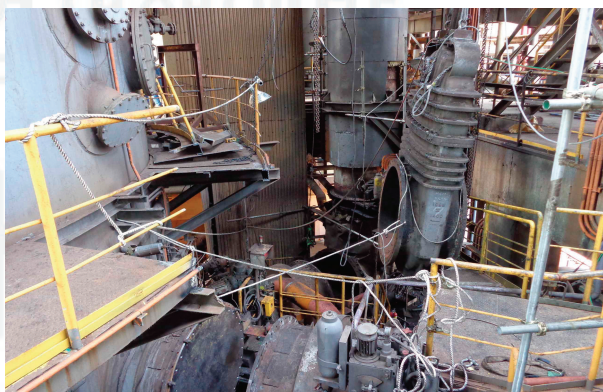
[#21 열풍로 사고현장]

2014년 5월 9일(금) 4시 45분경 경북 포항시 소재 (주)○○○ 제선공장 2고로 개보수공사현장에서 열풍로 #21호기 정기보수(내화벽돌 교체 등) 사전작업으로 열풍로 연료인 Mixing Gas(BFG+COG)를 차단하기 위해 가스 인입측에 설치된 GCV(Gas Control Valve)를 분리하고 맹판설치를 위해 체결볼트 해체 작업 중 배관 내 잔류가스가 폭발하여 1명이 부상당한 재해임

- 5.8(목) 가스공급배관에 대한 스티มป์지, #21 열풍로 분기배관 벤트구 CO측정(2회), 각 라인 땀관 설치작업 실시
- 5.9(금) 02:30분경 협력업체에서 땀관설치 목적으로 GCV 플랜지 분리작업
- 02:30~04:55 에어드릴과 용접기 등을 이용하여 GCV 플랜지에 설치된 대분의 볼트 분리
- 04:55분경 마지막 볼트를 분리하기 위해 망치로 볼트를 가격하는 순간 배관 내부에서 폭발이 발생하여 밸브 주위의 작업자 중 상해자 발생(1명 골절상, 4명 일시적 청각장애), 설비파손(#21 열풍로 인입측 플렉시블 조인트 1개소 파열, 헤더배관 땀관 2개소 중 1개 과압으로 파열 및 비산, 헤더배관 일부 파열)

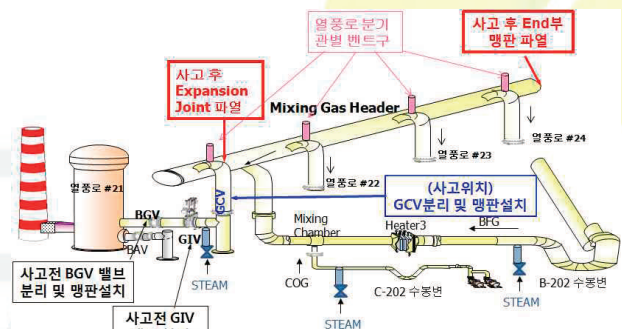
[사고배관 계통도 및 개략도]

### ○ Mixing Gas 공급배관 내부의 퍼지 불완전으로 배관 내 인화성 가스 체류

- Mixing Gas 배관 내부를 퍼지함에 있어 사각지역이 있거나 충분한 시간 동안 퍼지가 이루어지지 않아 배관 내 Mixing Gas의 주성분인 인화성 가스가 체류됨

### ○ 퍼지 후 배관 내부 잔존가스 확인 방법 부적정

- 퍼지 후 배관 내부 잔류가스를 측정해야 함에도 배관 외부에서 측정하여 심각한 오류가 있었음
- 헤더배관에 4개의 벤트구가 설치되어 있음에도 #21 열풍구측 벤트구만 가스를 측정하여 헤더배관 전구간에서의 잔존가스 여부에 대한 검증을 제대로 하지 못했음

- 가연성 가스 배관 퍼지에 있어 배관의 형태에 따라 사각지역이 발생하지 않도록 적절한 위치에서 퍼지가스를 공급 및 배출이 이루어지도록 하여야 함

- 퍼지 후 배관 내부의 가스에 대한 측정과 분석을 실시하고 모든 벤트구에서 측정하여 사각지대를 해소하여야 함
- 작업 중 배관계통 내부의 조건변화나 가스유입이 발생할 수 있으므로 주기적 또는 계속적으로 배관 내부의 가스농도를 측정하여야 함
