화학사고 사례연구

2
호

생산절차 미준수로 인한
반응폭주 사고

2021-중대산업사고예방실-313

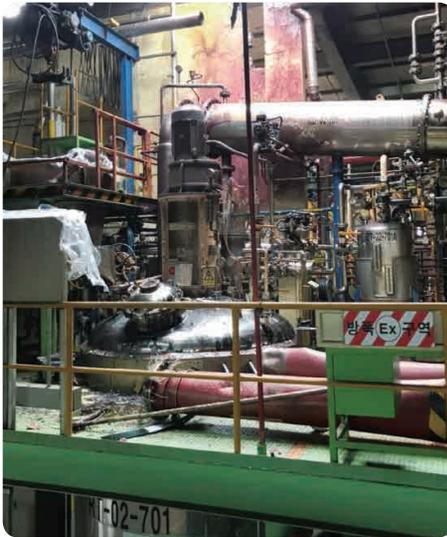
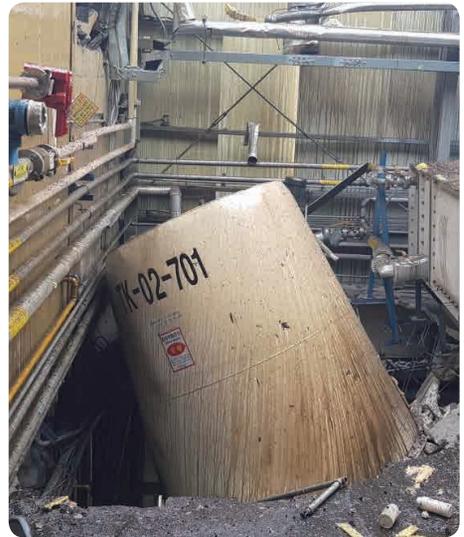
사진 1 폭발로 파손된 열교환기(좌)와 비산된 반응기 커버(우)

- 반응기 일부, 열교환기 및 건물 지붕 파손

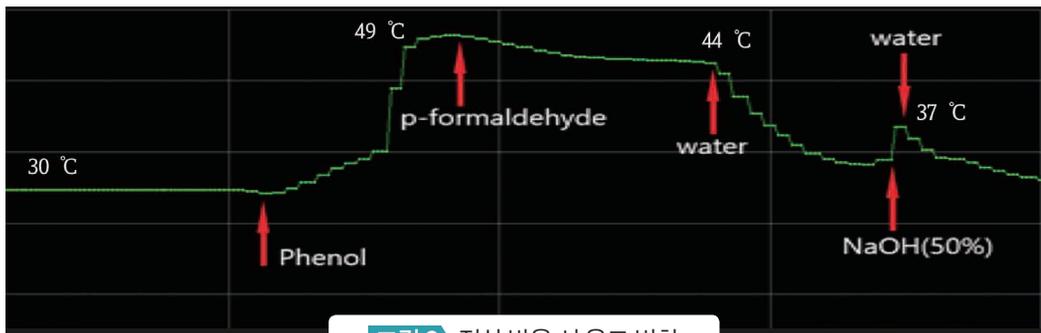
- 정상적인 작업절차에 따른 반응 시 온도 변화를 보면 페놀과 파라포름알데히드가 투입된 후 공업용수가 공급되어 반응물을 냉각시킨 후 촉매(50 % NaOH)가 투입되도록 운전절차가 구성되어 있었다.

그림 3 정상 반응 시 온도 변화

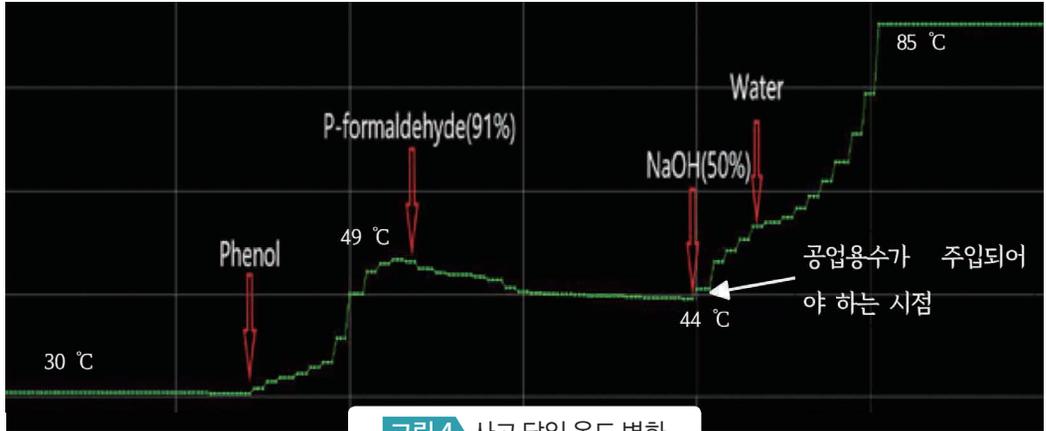
- 하지만 사고 당일 CCTV를 통해 확인 한 작업 사항과 DCS 온도 변화를 확인했을 때 첫 번째 공업용수가 주입되어야 하는 시점에 작업이 이루어지지 않고 촉매가 우선적으로 투입된 후 공업용수가 투입된 것으로 확인된다.

그림 4 사고 당일 온도 변화

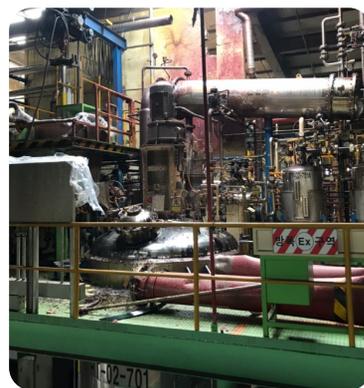
▶ 반응폭주가 발생한 반응기와 응축기

- 점결제 제조 시 작업 순서 착오(누락)으로 인한 반응폭주가 발생함.
