# 화학사고 사례연구

폐기물 열분해 재생유  
생산공정 화재 사고

2021-중대산업사고예방실-314

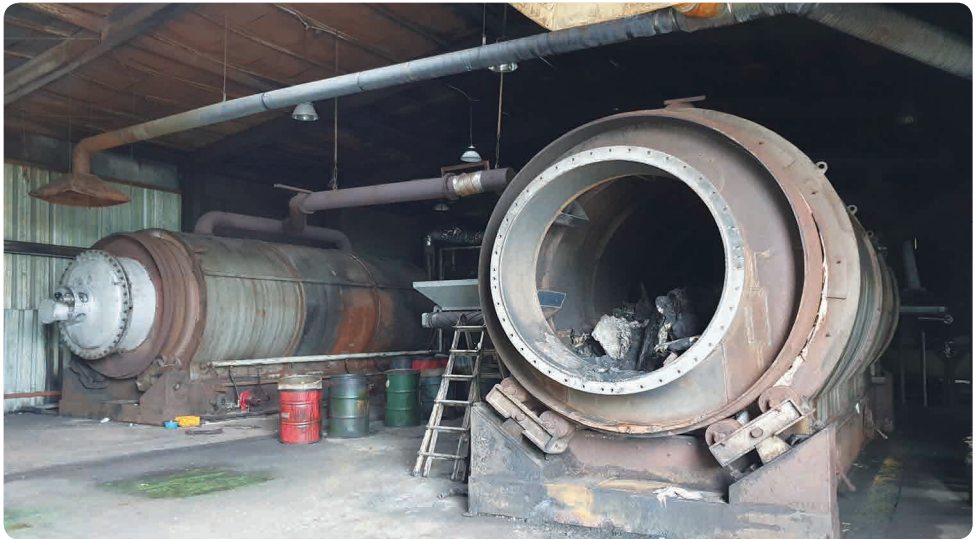
2020년 7월 ○○○사업장의 폐기물 재활용작업장에서 재해자 3명이 재생유 생산을 위하여 열분해로(2호기)에 재활용 폐기물을 투입하는 목적으로 뚜껑을 개방하는 순간 가스냄새와 함께 화재·폭연으로 작업장 내에 있던 작업자 3명이 화상을 입은 사고이다.

사진1 사고 발생 열분해로(2호기, 오른쪽)

- 열분해로 덮개 및 주변설비 손상

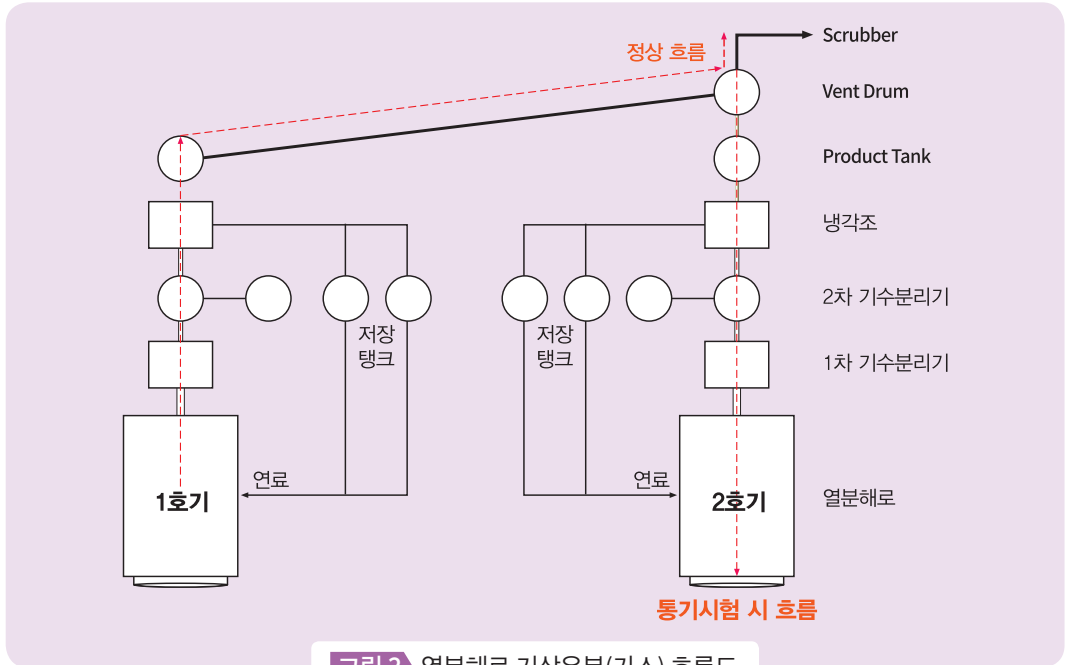
그림 3 열분해로 기상유분(가스) 흐름도

- 재해공정의 설비개선 작업이 완료된 후 배관의 정상유통 여부를 확인하기 위해 통기시험을 시행하였다. 통기시험은 사고발생 전일인 7월 △△일에 시행되었으며, 시험 가동 중이던 열분해로(1호기)의 배기가스를 열분해로(2호기)로 이송시킨 후 덮개에 설치된 노즐에서 가스의 분출을 확인하였다(열분해로 2기는 공정말단의 배기관을 동일 벤트드럼에 연결하여 폐가스를 환경처리 설비로 배기하도록 구성되어있어 이러한 방법으로 통기시험이 가능함).

- 통기시험 후 공정 내에 잔류한 폐가스를 제거하는 작업은 별도로 시행하지 않았으며, 2호기 배기관 밸브의 열림/닫힘 상태로 파악되지 않은 상태였다. 그리고, 2호기 배기관의 밸브가 열림 상태로 유지되었더라도 열분해로(2호기)의 덮개가 닫혀있었으므로 배기상태가 불량하였을 것으로 판단됨에 따라 통기시험에 사용된 폐가스가 제거되지 않고 열분해로(2호기)에 잔류하였을 가능성이 매우 높을 것으로 추정된다.

- 사고가 발생한 열분해로는 재활용 폐기물 열분해 시 발생하는 인화성 가스가 열분해로 외부로 누출될 수 있는 구조이며, 이 경우 인화성 가스가 누출되어 점화원에 의한 화재·폭발 위험성이 상당히 높다.
- 통기시험 후에는 공정 내에 폐가스가 잔류되지 않도록 불활성 가스를 사용하여 내부 공기를 사전에 치환(Purge)하는 등의 조치가 필요하다.
- 따라서, 이러한 사전 조치를 포함한 열분해 과정 중 발생할 수 있는 인화성 가스를 사전에 제거하는 안전작업절차를 수립하여야 한다.

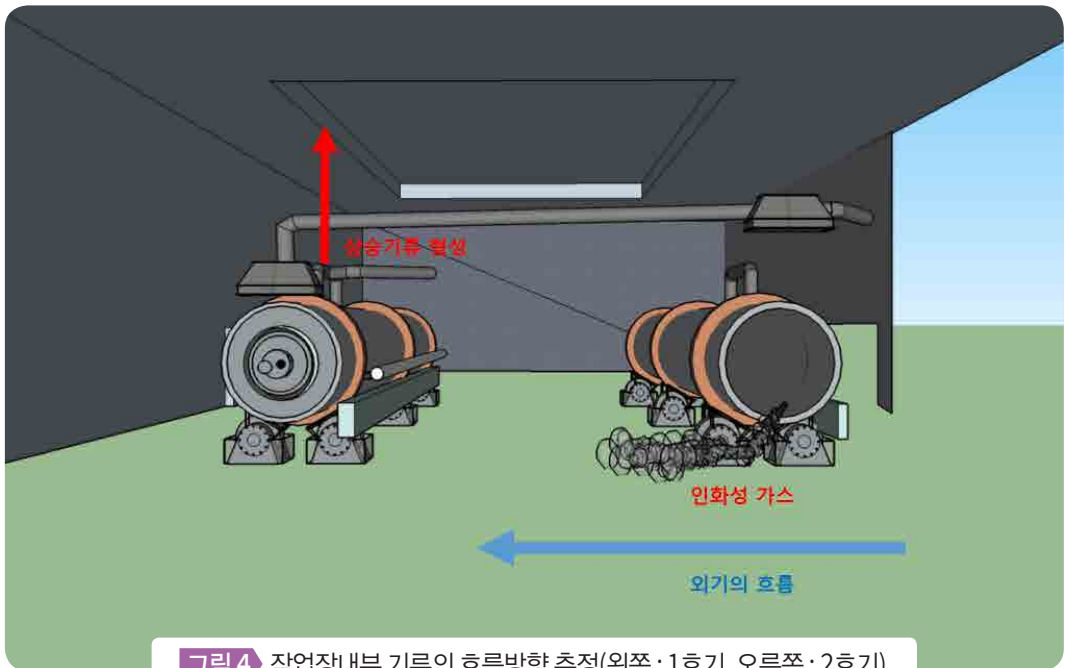
- 사고 당시 열분해로(2호기) 덮개를 분리하자 가스냄새가 났으며, 1호기 쪽에서 착화되어 벤트 배관 및 벤트 드럼(Vent Drum)을 거쳐 2호기로 전파된 후 화재가 확대된 점으로 보아 2호기 원료 투입구가 누설부위로 추정된다.
- 사고 당시 운전상황을 보면, 건물 내부 측에 위치한 열분해로(1호기)는 16시 40분경부터 운전 중이었으며, 출입구 측에 위치한 열분해로(2호기)는 시운전을 위해 준비작업 중이었다. 따라서, 1호기 측에는 운전 시 발생하는 열기에 의해 상승기류가 형성되어 상부의 개구부와 출입구 상부 측으로 배출되고 출입구 하부 측으로 외부의 공기가 유입되는 대류현상이 발생했을 것으로 추정되며, 특히, 건물내부 바닥 쪽의 공기는 출입구로부터 열분해로(1호기)의 하부 쪽으로 이동하였을 것으로 추정된다.

- 따라서, 사고발생 전일(7월 △△일)에 시행된 배관 통기시험에 의해 열분해로(2호기)내부에는 인화성의 폐가스가 체류하고 있어 전면 덮개를 개방할 경우 원료 투입구를 통해 폐가스가 외부로 누출될 수 있었으며, 누출된 가스는 비중이 커 바닥으로 쏟아지고 공기의 흐름에 의해 2호기 측에서 1호기 측으로 이동하였을 것으로 추정된다.

그림 4 작업장내부 기류의 흐름방향 추정(왼쪽: 1호기, 오른쪽: 2호기)

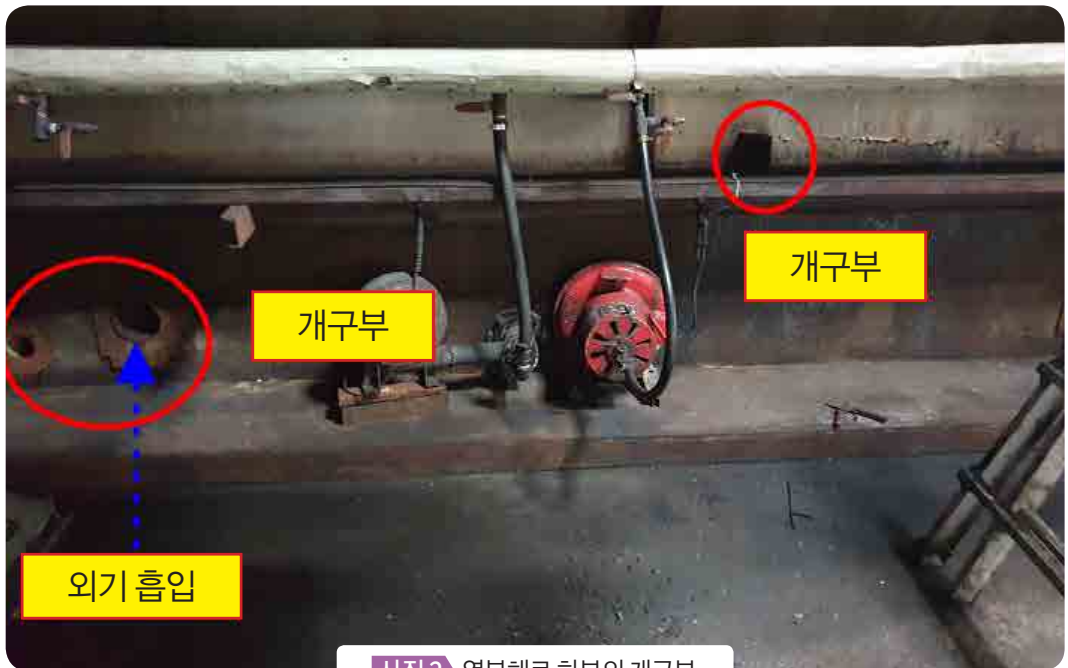
- 사고가 발생한 열분해로는 연소부가 설치된 외부케이스와 내부의 회전하는 로(Furnace)로 구성되어 있다. 열분해로 하부에 설치된 버너에서 발생한 고온의 연소가스는 상부의 회전로를 가열한 후 배기덕트를 통해 외부로 배출되는 구조이다. 내부는 약간의 음압이 형성되어 있어 개구부 등을 통해 외기가 내부로 유입될 수 있으며, 실제 현장 조사 시 확인한 결과 열분해로 하부에 다수의 개구부가 있는 것으로 확인되었다. 따라서, 외부의 가연성 혼합기가 내부로 유입될 경우 버너의 불꽃과 접촉하여 착화 후 외부로 전파될 수 있었을 것으로 추정된다.
- 사고 당시 열분해로 주변에서 스파크가 발생할 수 있는 작업이 없어 금속 충격에 의한 착화 가능성은 낮을 것으로 추정된다. 전기스위치 등 스파크가 발생할 수 있는 전기 설비가 화재발생 지점과 상당히 이격되어 있고, 화재현장 인근에 설치된 연소공기 송풍기 등에서 연소 흔 등 착화의 증거를 관찰할 수 없어 착화원의 가능성은 높지 않았을 것으로 추정되나 완전히 배제할 수는 없다. 습도가 높은 계절적 특징과 설비의 운전온도(375 ℃) 등을 고려하면 정전기와 고온표면에 의한 착화 가능성은 낮을 것으로 추정된다.

사진 2 열분해로 하부의 개구부

※ 내부가 연소실이므로 폐가스의 상승효과로 인해 음압이 형성되면서 외기를 흡입하는 효과가 있음.

- 이번 사고의 경우, 사고 발생 형태, 사고 발생 공정 조건, 사고 발생 물질 등을 검토한 결과, 열분해로 내부에 체류하고 있던 인화성 가스( $C_1 \sim C_5$ )가 외부로 누출되어 공기의 흐름을 따라 열분해로 (1호기) 쪽으로 이동 및 하부 개구부를 통해 내부로 유입되어 연소 불꽃과 만나 착화되었고, 이 화염이 열분해로(2호기)로 전파되면서 화재와 폭연이 발생한 것으로 분석된다.

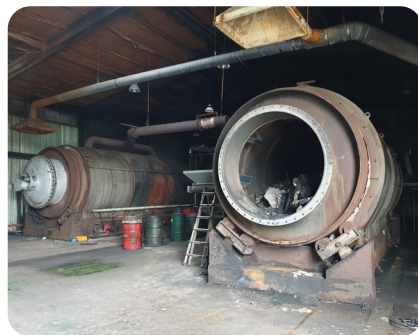
2020년 7월 ○○○사업장의 폐기물 재활용작업장에서 재해자 3명이 재생유 생산을 위하여 열분해로에 재활용 폐기물을 투입하는 목적으로 뚜껑을 개방하는 순간 가스 냄새와 함께 화재·폭연으로 작업장 내에 있던 작업자 3명이 화상을 입은 사고임.

▶ 화재가 발생한 열분해로
