## 공장 내 열교환기 채널커버 인화성가스 누출 · 화재사고사례 (KOSHA-MA-202009)

### 열교환기 채널커버 인화성 가스 누출 · 화재사고

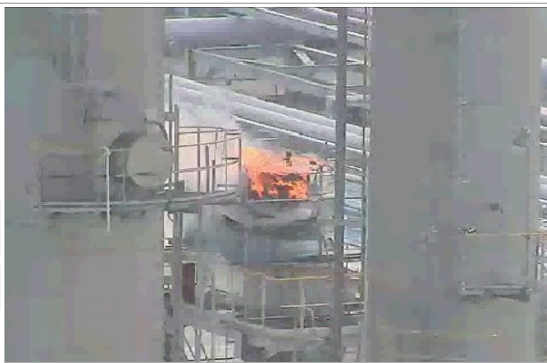
2018년 12월 OO사업장 내 OCU공정의 반응기 후단 열교환기 채널커버(Channel Cover)에서 Mixed C4 및 프로필렌이 누출되면서 점화되어 열교환기 보온작업 중이던 협력업체 작업자가 얼굴에 화상을 입은 재해임

[화재발생 열교환기 CCTV 화면]

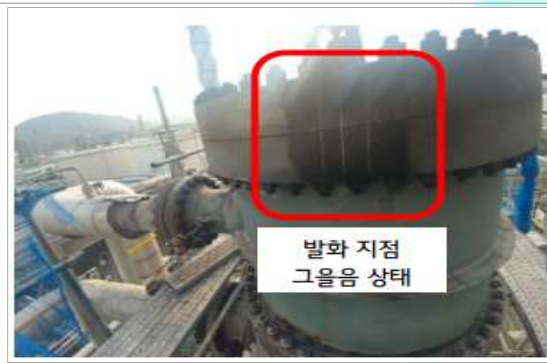
[사고발생 열교환기]

- NCC 공정의 부산물인 Mixed C4와 에틸렌을 반응시켜 프로필렌으로 전환시키는 공정의 정기보수 후 정상운전을 위해 공정의 승온과 보온작업을 동시에 진행 중 열교환기의 접합부에서 고온에 의한 금속의 변형으로 Mixed C4 및 프로필렌이 누출되면서 점화된 사고임

- 플랜지 등의 접속부는 개스킷을 사용하여 누출이 발생하지 않도록 관리하여야 하나 열교환기 채널커버 고정용 볼트의 조임이 제대로 이루어지지 않아 설비 내부의 인화성 가스가 누출되어 화재가 발생하였음.

- 200 ℃ 이상에서 운전되는 설비에 대해 핫볼팅(Hot Bolting)을 실시하고 접속부에 대해 누출 여부를 확인하고 기록 관리를 실시하도록 하고 있으나, 절차에 따른 핫볼팅을 제대로 실시하지 않았으며 핫볼팅 대상 설비에 대한 목록이 없고, 실시 결과에 대한 기록 관리가 실시되지 않았음.

- 플랜지 등 접속부를 통해 설비 내부의 인화성가스가 새지 않도록 개스킷 설치 및 볼트의 조임을 확실시 하고 누설 여부를 확인하여야 함.

- 운전온도가 200 ℃ 이상인 설비에 대해 플랜지 등 접속부를 개방하여 작업 후 재조립 후 운전온도 도달 시 핫볼팅 절차에 따라 핫볼팅을 실시하고 누설 여부를 확인하여 그 기록을 관리하여야 하며 공정에 대해 핫볼팅 대상 설비가 누락되지 않도록 목록화하고 핫볼팅 실시 결과 및 누설여부 확인결과를 기록 · 관리해야 함.

- 플랜지 등 접속부 주변에 대한 보온작업 시 인화성 가스 누출 가능성을 고려하여 작업 전 인화성가스 누출 여부 등을 재확인하고, 부반응에 의해 설비의 운전온도 보다 발화점이 낮은 물질이 생성될 수 있음을 고려하여 설비의 표면 온도가 부반응 생성물의 발화점 보다 낮게 관리 될 수 있도록 관리하는 것이 필요함.
