차량적재형 고소작업대 전도에 의한 추락 사망

재해개요

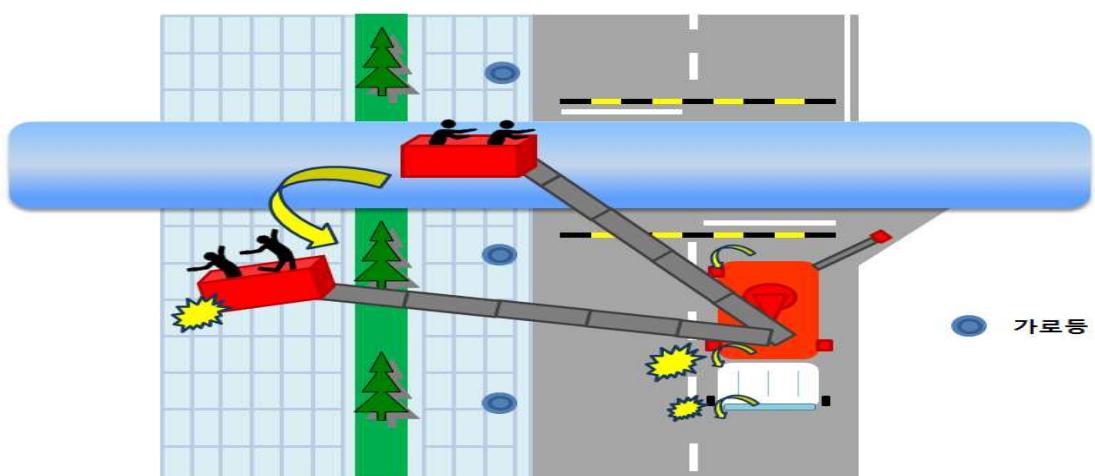
[재해발생 상황도]

◇◇시 소재 ◇◇호텔 신·구관 연결다리에서 차량 탑재형 고소작업대에 탑승하여 다리외벽 청소작업 중 봄대가 선회하는 과정에서 차량이 전도되면서 작업자 2명이 추락하여 부상

- 고소작업대 탑재차량의 아웃트리거 설치 부적정
- 고소작업대 봄대의 무리한 선회

- 차량탑재형 고소작업대 아웃트리거 설치방법 개선
 - 차량에 설치된 아웃트리거(4개)는 최대 길이로 연장하고 4개의 접지판이 지면에 견고히 밀착되도록 설치
 - 고소작업대 탑재차량 설치 시 수평이 되도록 하고 지면침하 우려가 있는 경우 아웃트리거 하단에 고임목을 설치
- 봄대의 길이에 따른 허용작업반경 내 선회작업
 - 제조사의 사용매뉴얼에서 정한 허용작업반경을 준수하여 선회작업 실시
