# 불균형하게 쌓여 있던 원형파이프에 깔림

## 재해개요

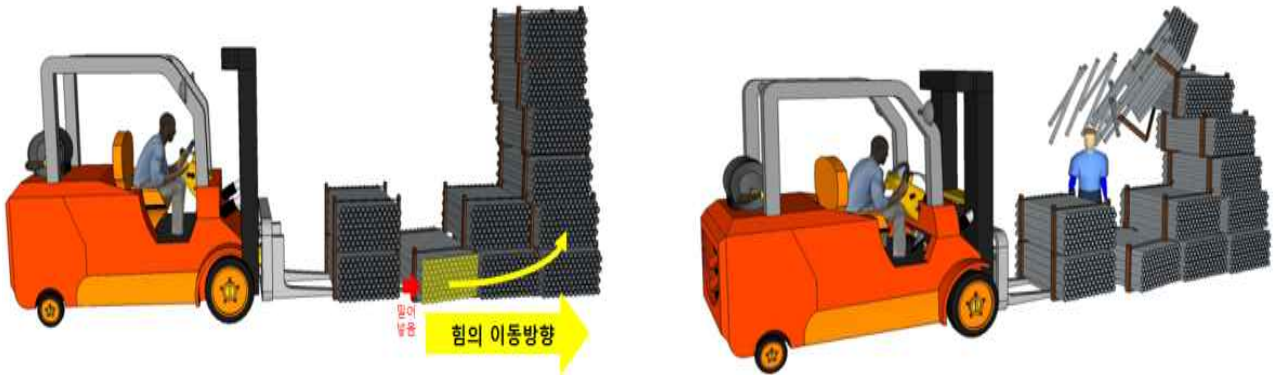
○○사업장 옥외에서 원형파이프(건설용 가설자재) 더미를 지게차를 이용하여 옮기고 정리하던 중 파이프 더미(6단, 2m)가 붕괴 되어 작업장으로 이동하던 재해자가 깔려 사망함

- (적재방법) 화물 적재 시 하중이 한쪽으로 치우치지 않도록 쌓아야 하나, 원형파이프 더미가 불균형한 상태로 적재되어 적재물이 불안정하게 한쪽으로 기울어 짐
- (전도방지조치 미실시) 적재물이 불안정하게 쌓여 넘어짐 위험이 있는 경우, 가벽을 설치하는 등 전도위험방지 조치를 미실시하였음
- (출입금지 조치 미실시) 화물을 싣거나 내리는 작업 장소에 관계근로자가 아닌 사람이 출입하는 것을 금지하여야 하나 별도의 출입금지조치가 없었음

- 7톤 지게차 무자격자에 의해 운행

- 하역작업 시 위험예방대책과 지게차 운행경로 및 작업방법을 포함한 작업계획서를 작성하지 않고 계획에 따라 작업을 하지 않음

- 건설용 가설자재 등 적재물을 적재하는 경우에는 적재물의 전도방지를 위하여 하중이 한쪽으로 치우치지 않도록 바르게 적재

- 가벽 등 보조지지대를 사용해 견고하게 적재물을 지지하여 적재물이 넘어지지 않도록 안전조치 후 작업을 실시하고, 관계 근로자가 아닌 사람의 출입금지조치 및 출입통제인 배치 등의 조치 실시

- 3톤 이상의 지게차는 건설기계조종사 면허 소지자가 운전

- 하역작업 시 적재되어 있는 짐의 붕괴나 그 밖의 위험이 없는지 확인한 후 작업을 진행 할 수 있도록 지도하고, 해당 작업에 대한 위험예방대책, 지게차의 운행경로 및 작업방법이 포함된 작업계획서를 작성, 교육하여야 함
