# 지게차 후진 중 깔림

## 재해개요

2023. 05. 00.(수) 15:31경 대전 소재 0000

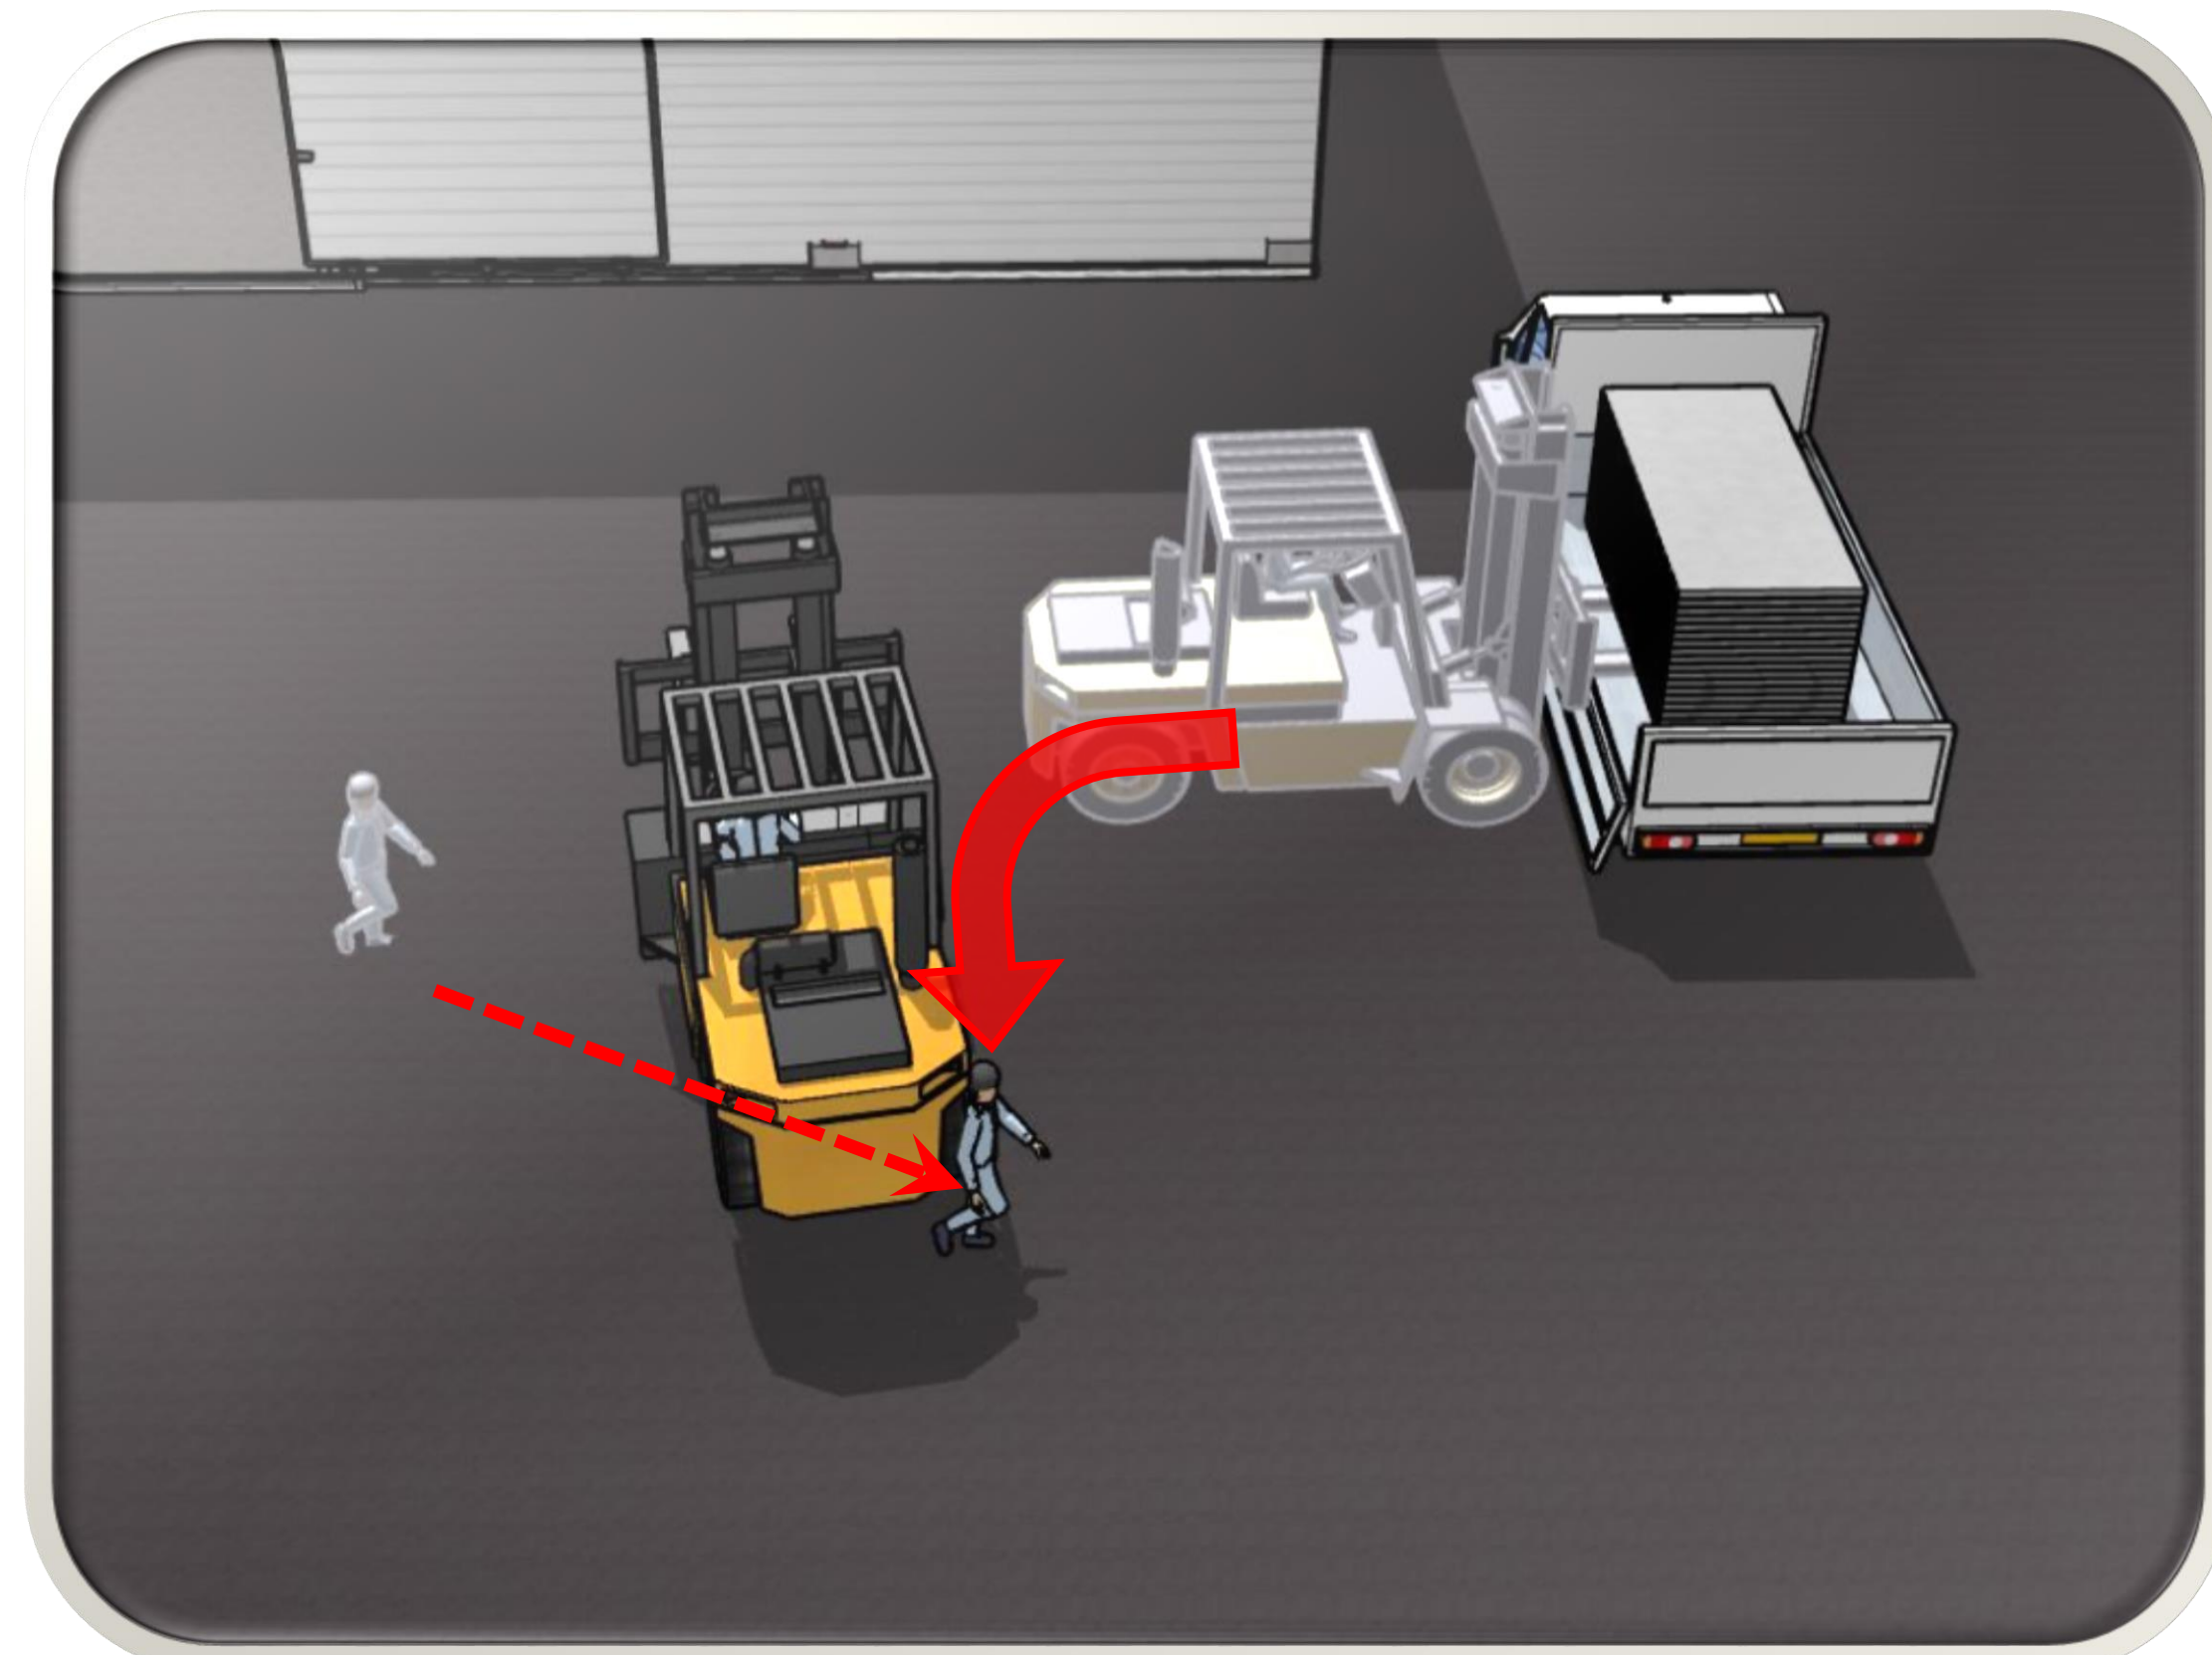
물류창고 실외 작업장에서 화물차에 자재를  
상차한 후 후진하는 지게차(4.5ton)에 이동중인  
재해자(개인화물차주)가 깔려 사망함

### ▶ 접촉방지조치 미흡

- 지게차 작업구간 내 근로자 출입통제 미 실시
- 지게차 작업구간 내 유도자 및 작업지휘자 미 배치

### ▶ 지게차 작업계획 수립 미흡

- 지게차 작업 중 발생할 수 있는 추락·낙하·전도·협착 및 붕괴 위험에 대한 예방대책 미비
- 지게차 운행경로 및 작업방법 수립 미흡

### ▶ 보행자 통로 미설치

- 작업장 내 근로자가 사용할 수 있는 통로 미설치

### ① 지게차 접촉방지조치 철저

- 지게차 작업구역 내 근로자가 출입하지 못하도록 통제
- 작업지휘자·유도자를 배치하여 지게차 작업 지휘·유도

### ② 지게차 작업계획 수립 및 이행 철저

- 지게차 운행경로 및 안전한 작업방법을 포함한 작업계획 수립
- 추락·낙하·전도·협착 및 붕괴 위험에 대한 예방대책 수립·이행

### ③ 근로자 보행 통로 설치 및 사용

- 작업장으로 통하는 장소와 작업장 내에 근로자 보행 통로를 설치하고 통로 표시
