## 청수탱크 스프레이도장 작업 중 화재폭발

### < 재 해 개 요 >

2020년 8월 27일(목) 경남 거제시 소재 ○○○사업장에서 호선 내 청수(清水) 탱수 내부 스프레이 도장작업 중 화재폭발로 인해 스프레이 작업자 1명은 사망하고 보조작업자 1명은 2도 화상을 입는 사고발생

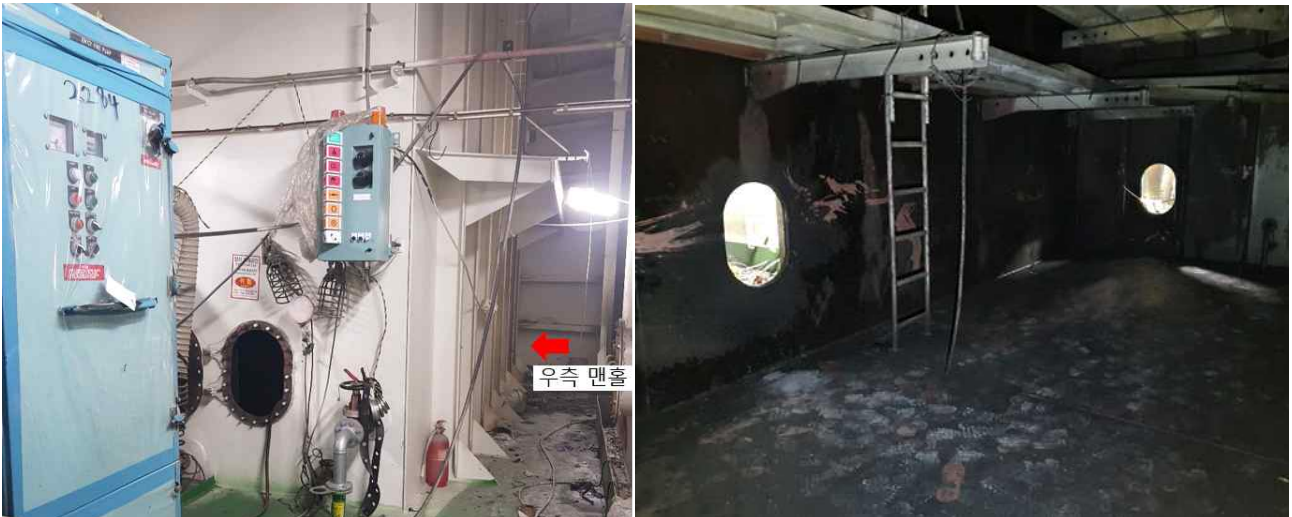
□ 사고형태 및 피해정도 : 화재 · 폭발 / 사망 1명, 부상 1명

【 화재폭발사고가 발생한 청수탱크 외부 및 내부 모습 】

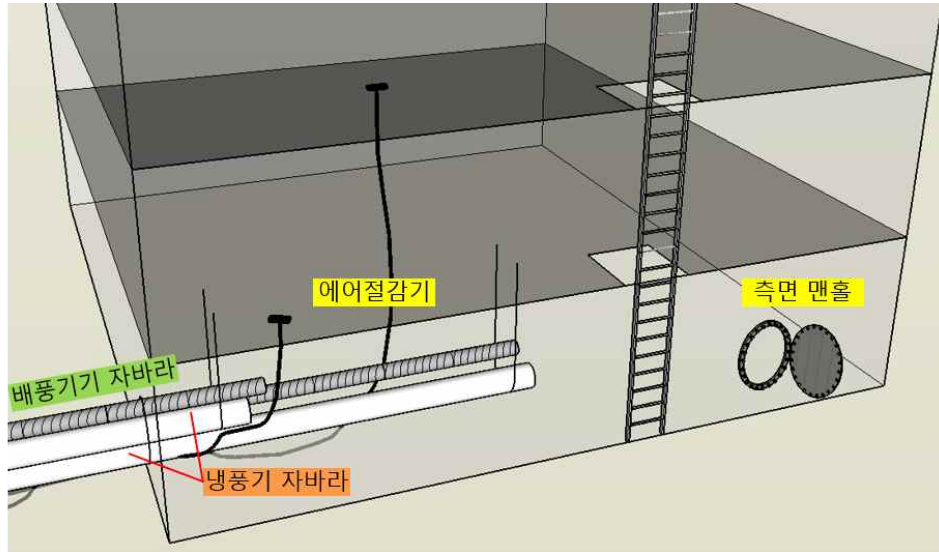
#### ○ 환기장치 미가동으로 인한 탱크 내 · 외부 인화성증기 체류

- 밀폐공간인 청수탱크 안에서 스프레이도장으로 인화성 증기가 지속적으로 발생되고 있었으나, 환기장치(배기 및 급기)를 정상적으로 가동하지 않은 상태로 작업
- 고농도의 인화성증기가 탱크 내부에 체류하면서 맨홀을 통해 탱크 외부로도 발산되어 맨홀 밖 일부 공간에도 폭발분위기 형성
- 점화원은 스프레이건의 부딪힘이나 서치라이트, 조명등에 의한 스파크로 추정  
※ 추정 점화원은 사고 조사당시 청수탱크 외부에서 발견됨
- 청수탱크 내부 환기를 위해 설치된 급기 및 배기장치가 가동되지 않고 있었는데 이에 대한 사전점검을 관리감독자가 하지 않음

【 사고 청수탱크 내에 설치되었던 환기설비 】

### ○ 도장작업 전 환기장치 가동점검 및 적정 환기장치 선정과 배치

- 작업시작 전 밀폐공간작업에 필요한 안전보건조치를 수행하면서 환기장치가 적정하게 가동되는지 점검
- 탱크 내 환기가 원활하도록 급기는 바닥과 가까운 곳에 설치하고, 배기는 발생부근에 설치하여 기류가 순환되는 구조로 배치
