## 중대재해사례 (떨어짐)

### 낙하물 방지망 설치작업 중 창 외부로 추락

| 공사명 | 00지구 아파트 신축공사 | 발생일시 | 2018.12.21. |

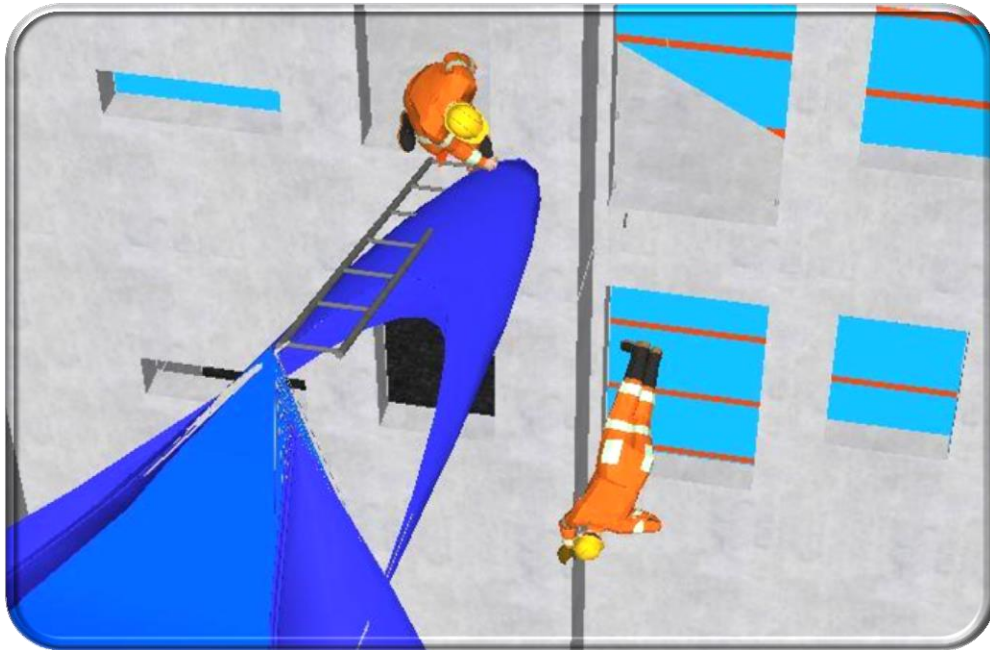
2018.12.21(금) 14:45경 부산 강서구 소재 (주)00건설/부산 00지구 아파트 신축공사 현장에서 재해자가 205동 지상3층 외부 낙하물 방지망 1단 설치작업 중 창 밖으로 약 6.8m 추락하여 후송 및 병원치료 도중 사망한 재해임.

- **보호구 관리 철저:** 사업주는 보호구를 지급하는 경우 상시 점검하여 이상이 있는 것은 수리하거나 다른 것으로 교환해 주는 등 늘 사용할 수 있도록 관리하여야 하며 추락위험이 있는 작업에 종사하는 근로자의 경우 안전대 및 부속설비의 상태를 작업 전 이상 유무를 점검하여 관리하여야 함.
- **안전대 착용 작업 관리감독 철저:** 낙하물 방지망 등을 설치하는 작업과 같이 추락위험이 높은 작업에 종사하는 경우에는 근로자가 반드시 비계 등 주변의 가시설물을 활용하여 안전대를 착용 후 작업할 수 있도록 관리감독하여야 함.

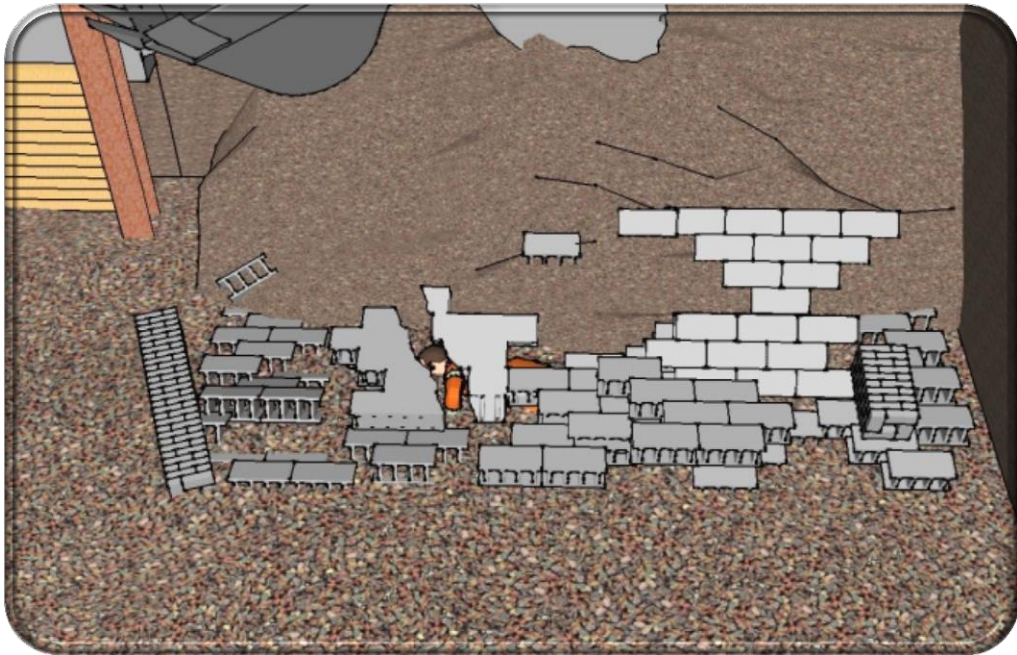
### 인접건물 하부 토사 유실로 벽체 넘어져 깔림

2018.10.29.(월) 09:10분경 부산광역시 사상구 소재 00종합건설(주)/00동 업무시설 신축공사 현장에서 재해자가 흙 막이 가시설 H-Pile을 설치하기 위하여 코아 천공 위치를 컬러 스프레이로 굴착 바닥면에 표식을 하던 중 인접건물 하부의 토사가 흘러내리면서 그 영향으로 벽체가 넘어져 사망한 재해임.

- **인접건물의 안정성 평가 실시 철저:** 사업주는 인접건물 또는 구축물 등의 인근에서 굴착시 침하균열에 의한 붕괴를 예방하기 위하여 안전진단 등을 실시하여 인접 건물의 안전성을 평가하여야 함.
- **사전조사 및 작업계획 수립 철저:** 사업주는 지반 굴착 시 지층상태 매설물 유무 등을 사전조사 하여 굴착방법, 매설물 보호, 흙막이 지보공 설치 방법 등 작업계획을 수립하여 작업하여야 함.

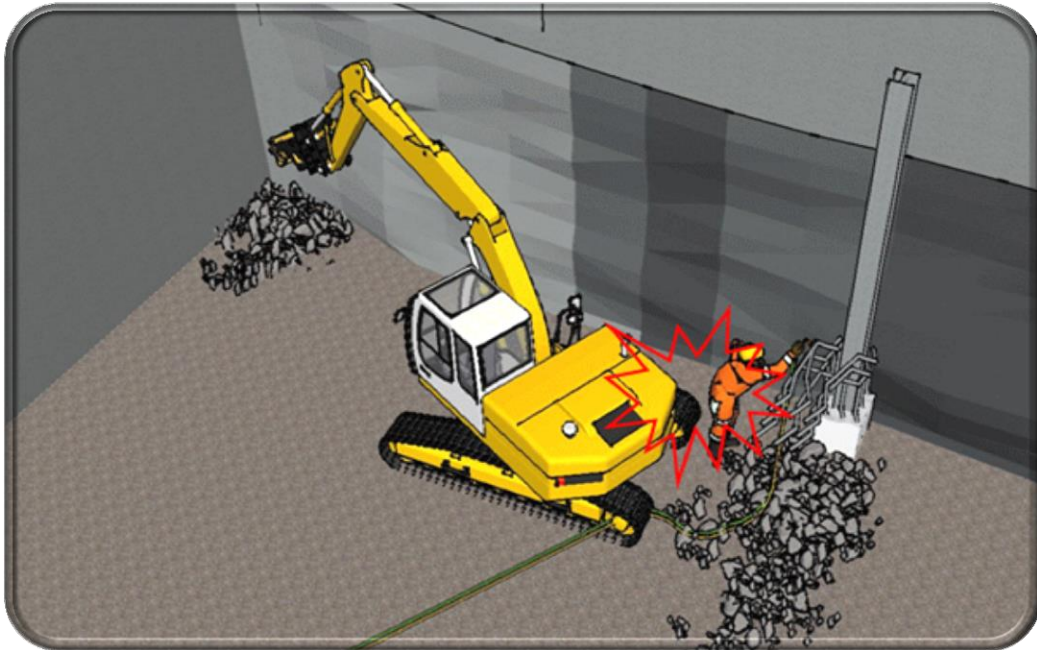
### 바렛파일 철근 용단 작업 중 굴삭기 깔림

2018.09.13(목) 15:38분경 부산 강서구 소재 00건설(주)/00-00복선전철 민간투자 시설사업 건설공사 현장에서 재해자가 지하3층 기둥 바렛 파일 철근 산소 용단작업 중 인접하여 지하 연속 벽 철거 작업 중이던 굴삭기의 후방 무한케도에 깔려 사망한 재해임.

- **차량계 건설기계 접촉방지 철자:** 사업주는 굴삭기와 같은 차량계 건설기계 작업 환경내에 근로자가 차량에 부딪힐 위험이 있을 시, 유도자를 배치하거나, 동시작업을 하지 않도록 출입을 금지하는 등의 접촉방지 조치를 하여야 함.
- **차량계 건설기계 작업계획 준수 철자:** 사업주는 굴삭기와 같은 차량계 건설기계를 사용하는 작업 시, 작업계획(충돌예방 작업기준 등)에 따라 안전작업을 하도록 하여야 함.

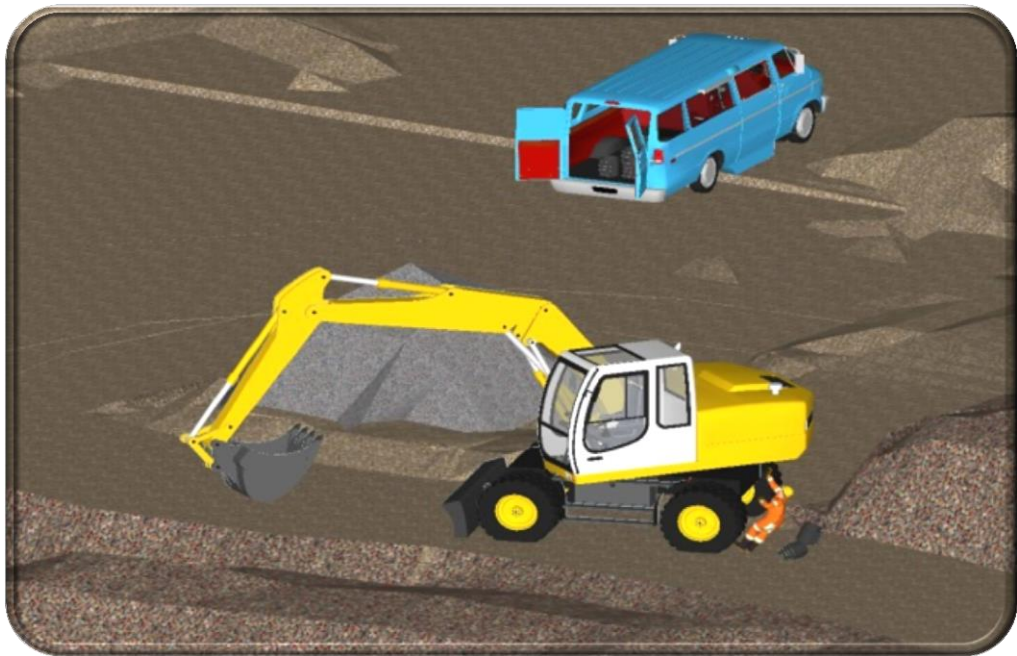
### 파형관로 이음관 운반 중 굴삭기 깔림

2018.09.10.(월) 08:27분경 부산 강서구 소재 (주)00/배전간선 설치공사 현장에서 재해자가 합성수지 파형관로 이음관 운반 중 인접하여 작업 중이던 굴삭기의 후방 타이어에 부딪히며 깔려 사망한 재해임.

- **차량계 건설기계 접촉방지 조치 철저:** 사업주는 굴삭기와 같은 차량계 건설기계 작업 및 운행경로 상에 근로자가 차량에 부딪힐 위험이 있을 시, 유도자를 배치하거나, 작업반경내에 출입을 금지하여 접촉방지 조치를 하여야 함.
- **차량계 건설기계 작업계획 수립 및 준수 철저:** 사업주는 차량계 건설기계를 사용하는 작업 시, 건설기계의 운행경로, 작업방법, 신호방법 등의 안전한 작업계획을 수립하여 이를 준수 하도록 하여야 함.

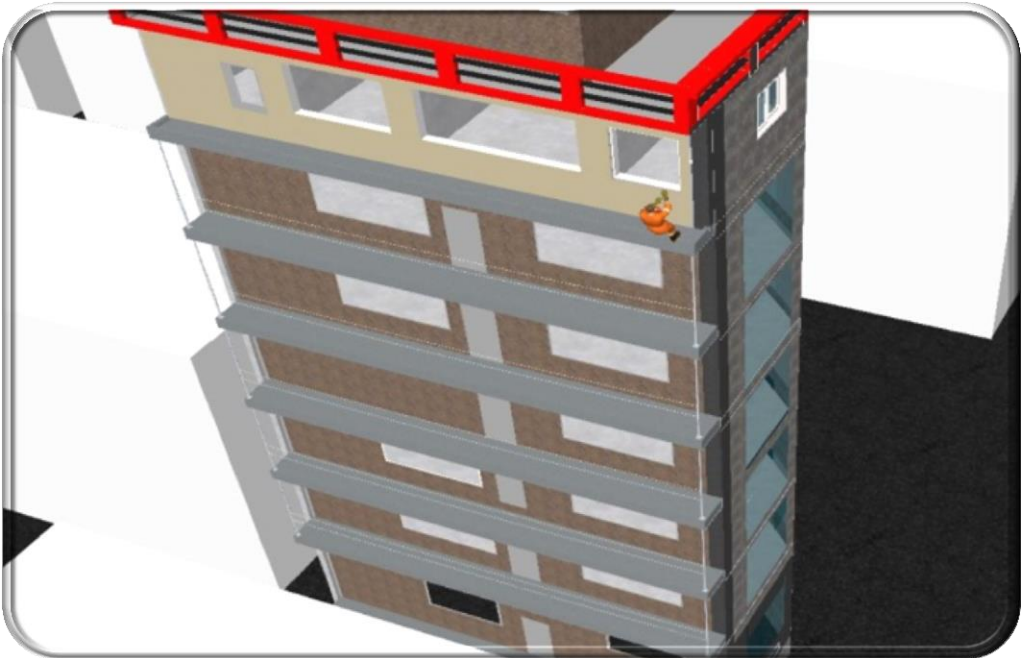
### 외벽 석재 코킹 테이핑 작업 중 발코니 단부 추락

2018.09.02.(일) 13:50분경 부산 북구 소재 00개발(주)/근린생활 신축 및 단독주택 신축공사 현장에서 재해자가 지상7층 배면 발코니에서 외벽 석재 실리콘 코킹작업을 위하여 오염방지 테이핑 사전 작업 중 몸의 중심을 잃고 발코니 단부로 넘어지며 약 23m아래 바닥으로 떨어지며 사망한 재해임

- **안전한 작업발판 설치 철저:** 사업주는 근로자가 높은 작업 부위의 작업 시 추락하거나, 넘어질 위험이 있을 때 적절한 높이를 고려한 안전한 구조의 작업 발판을 설치하여야 함.
- **추락 방호 조치 철저:** 사업주는 발코니 단부 등 근로자가 추락할 위험이 있는 장소에 충분한 강도를 가진 안전난간 등을 설치 하는 등의 방호 조치 하여야 하며, 해당 작업 상황을 고려해 볼 때 바닥과 작업발판 상에서의 작업 위치를 고려하여 안전한 구조의 안전난간을 설치하여야 할 것으로 판단 됨.

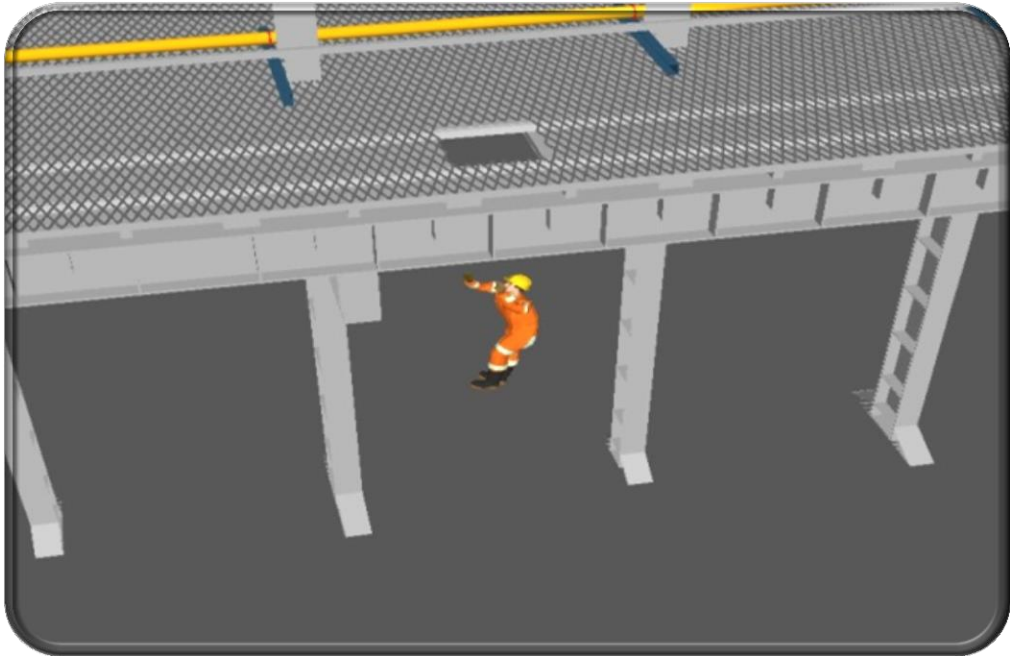
### 케이블 트레이 설치 작업 중 개구부 떨어짐

2018.06.20(수) 11:00경 부산 강서구 소재 00기업/00지구 단조공장 전기공사 현장에서 재해자가 공장동 케이블 트레이 설치를 위한 사전작업 준비를 하기 위하여 철골 상부 크레인점검로(Walk way)를 이동하는 과정에서 점검로 상의 개구부를 미처 발견하지 못하고 13m아래바닥으로 떨어져 후송 및 병원 치료 중 사망한 재해임.

- **개구부 등의 방호 조치 철저:** 통로의 끝이나 개구부 등 근로자가 추락할 위험이 있는 장소에는 안전난간 또는 추락방망, 덮개 등을 설치하여 추락 방지 조치를 하여야 함.
- **중량물 취급계획 수립 및 준수 철저:** 분리 발주 제도의 안전관리 취약점을 보완하기 위하여 공사 전체를 지휘할 수 있는 발주자가 각 업체별 안전관리의 범위와 역할을 조정하고 협의회를 주관하는 등 안전관리에 주체적인 역할을 하여야 함.

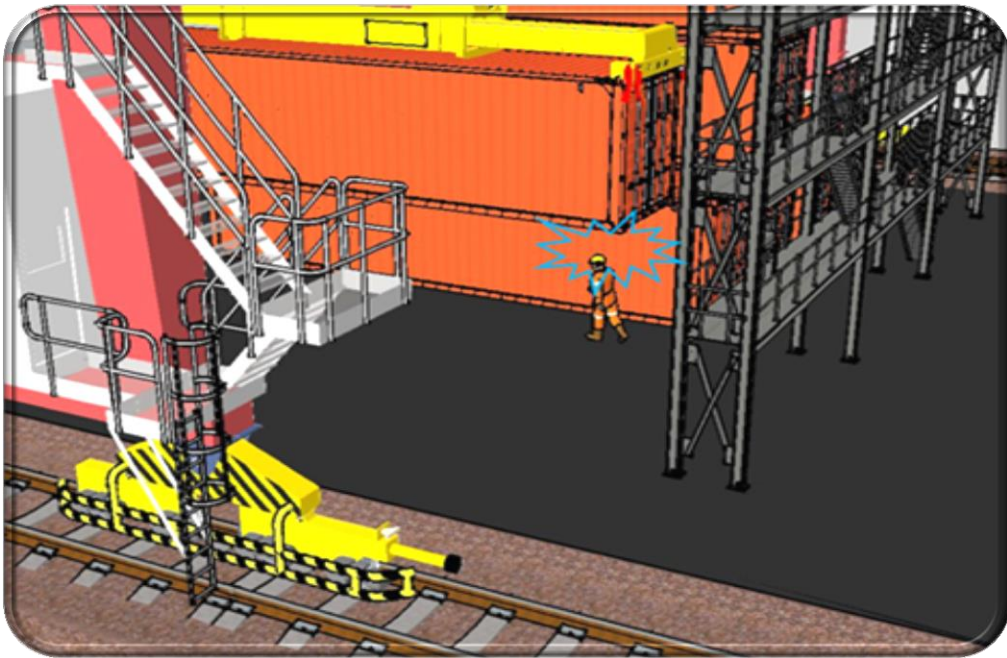
### 야드크레인 하부 이동 중 컨테이너에 깔림

2018.06.01(금) 12:10경 부산 강서구 00(주)/ARMG Block Rail 보수공사 현장에서 재해자가 6Block 컨테이너 야드에서 점심시간에 휴식을 취하고 컨테이너 적재 야드 내부로 이동하는 과정에서 야드크레인으로 인양 중이던 컨테이너를 미쳐 발견하지 못하고 컨테이너 하부에 깔리며 사망한 재해임.

- **크레인 작업 시 출입금지조치 실시:** 크레인 작업 시 근로자의 출입을 통제하기 위하여 출입문을 시건하고, 진출입 인원을 관리할 수 있는 시스템을 마련하는 등 크레인 작업 시 출입하지 않도록 조치를 하여야 함.
- **낙하위험구간 출입금지 조치:** 야드 내 컨테이너 하역구간에는 낙하 위험구간으로 지정하여 이동통로와 구분 될 수 있도록 방책을 설치하는 등의 출입 금지 조치를 하여야 함.
- **기계 운전 시작 전 조치:** 기계의 운전을 시작할 때에 근로자의 배치, 작업방법, 방호장치 상태를 미리 확인 하도록 관리감독자를 배치하고, 사전에 필요한 사항을 확인하는 등의 조치를 하여야 함.

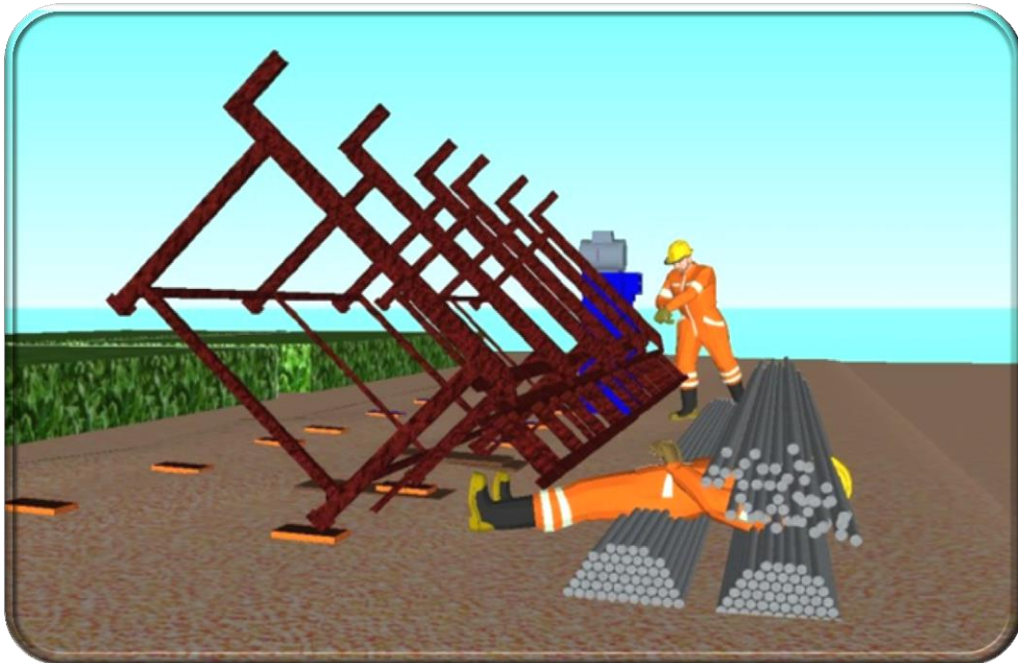
### 철근 가공 작업 중 작업대 전도로 철근에 깔림

2018.04.20.(금) 09:30분경 부산 강서구 00건설(주)/주상복합건물 신축공사 현장에서 재해자가 철근 가공장에서 철근가공 작업대에 적재된 철근을 작업대에 부착된 운반용 레일방향으로 철근을 쌓고 레일로 내리는 과정에서 철근이 레일로 흘러내리면서 작업대와 함께 전도하여 재해자가 적재된 철근에 깔려 사망한 재해임.

- **전도 방지 조치 철저:** 사업주는 철근 가공시 적재된 철근이 작업대와 함께 넘어지지 않도록 고정 등의 전도 방지 조치를 하여야 함.
- **중량물 취급계획 수립 및 준수 철저:** 사업주는 사업주는 철근 등과 같은 중량물 취급 시에 낙하, 깔림 등의 위험을 방지하기 위하여 중량물 형상, 적재면 경사 등을 고려한 작업방법을 선정하는 등의 중량물 취급 계획을 수립하여 작업하여야 함.

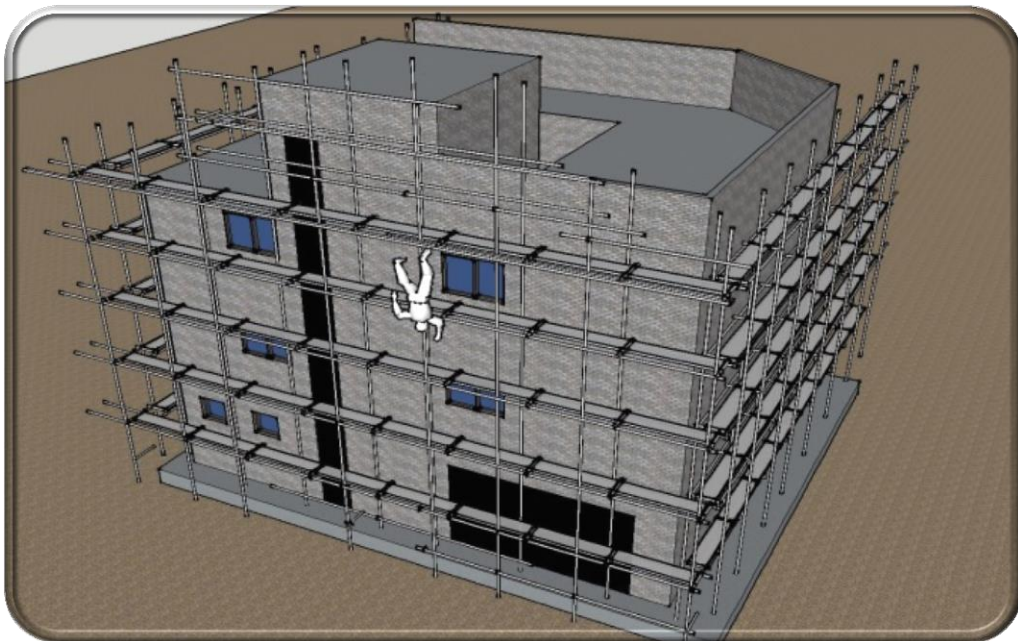
### 외벽 줄눈 시공 중 비계에서 떨어짐

2018.04.09.(월) 10:48경 부산광역시 강서구 소재 00씨 다가구 및 근생 신축공사 현장에서 재해자가 옥상 층 외벽 줄눈 시공을 위하여 외부비계에서 작업 중 몸의 중심을 잃고 지상 1층 바닥으로 떨어져 병원 후송 치료 중 사망한 재해임.

- **개구부 방호조치 및 안전난간 구조 기준 준수:** 사업주는 작업 발판 개구부 등의 근로자가 추락할 위험이 있는 장소에 안전난간을 설치하고, 안전난간의 구조는 상부 난간대와 중간 난간대를 설치하여 2단구조로 견고하게 설치하여야 함.
- **개인보호구 착용 철저:** 사업주는 근로자가 추락할 위험이 있는 장소에서 작업을 할 경우 안전모, 안전대를 지급하여 착용하도록 관리 감독 하여야 함.

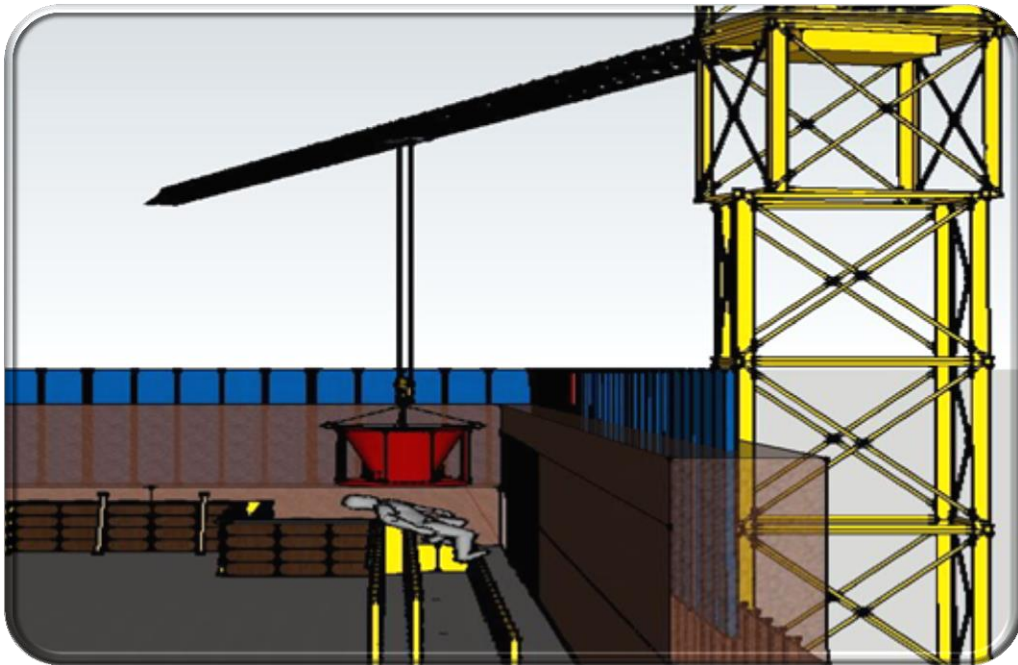
### 콘크리트 타설용 호퍼 하강으로 깔림

2018.03.06(화) 1400분경 부산광역시 강서구 소재 00주택/부산 00아파트 신축공사 현장에서 콘크리트 타설용 호퍼 양중 작업 중 옥상 층에 대기 중이던 재해자가 하강하던 콘크리트 타설용 호퍼를 미처 발견하지 못하고 하강하는 호퍼 하부와 트러스 지지대 웅벽 상부 사이에 깔려 사망한 재해임.

- **타워크레인 작업 시 출입통제 관리감독 철저:** 사업주는 타워크레인 작업 시, 타워크레인에 인양 중인 화물이 갑작스런 낙하 등의 위험을 방지하기 위하여 전담 신호수 배치, 경적 신호를 하는 등의 조치를 하여 근로자가 출입하지 않도록 통제하고, 인양 중인 화물이 근로자 머리 위로 통과하지 않도록 관리감독을 철저히 하여야 함.
- **중량물 취급계획 수립 및 준수 철저:** 사업주는 콘크리트 호퍼 등과 같은 중량물 취급시에 낙하, 깔림 등의 위험을 방지하기 위하여 중량물 형상, 상태를 고려한 작업방법을 선정하는 등의 중량물 취급계획을 수립하여 이를 준수하여야 함.

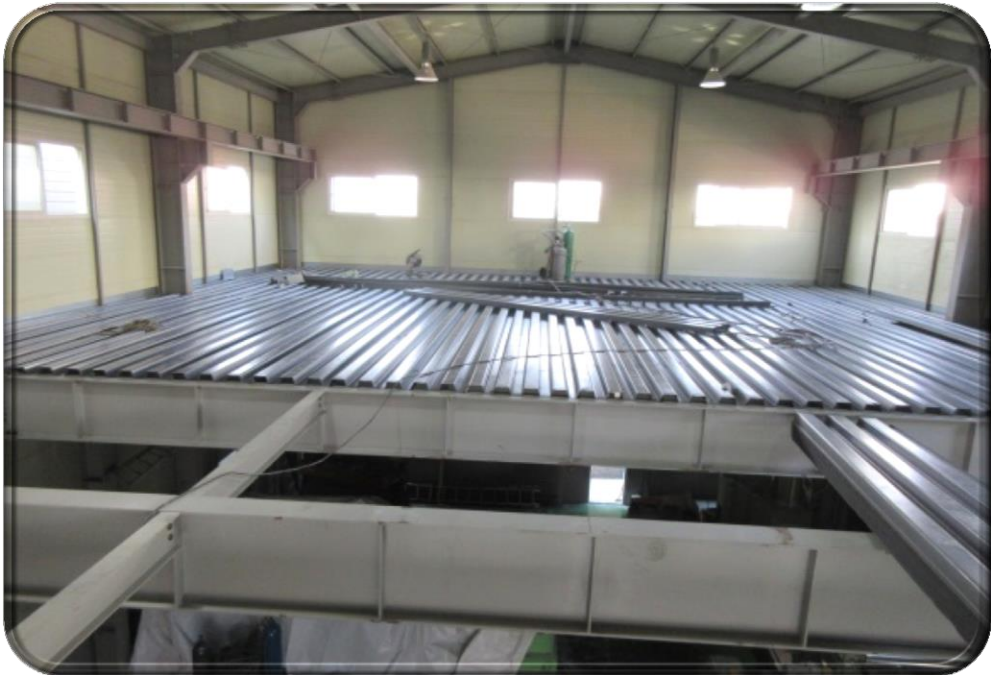
### 철골 H-beam 상부 이동 중 떨어짐

2018.02.08(목) 15:09분경 부산광역시 사상구 소재 00테크 증층공사 현장에서 일용직 근로자가 데크플레이트 판개 및 용접작업을 위해 철골 상부 이동 중 몸의 중심을 잃고 약5.8미터 아래 바닥으로 떨어지며 사망한 재해임.

- **떨어짐 방지 조치 및 개인보호구 착용 철저:** 근로자가 떨어질 위험이 있는 장소에 작업을 할 때에는 추락 방호망을 설치하거나, 추락 방호망 설치가 곤란한 경우에는 안전대 걸이 시설을 설치하여 떨어짐 방지 조치를 하여야 하며, 사업주는 근로자가 떨어질 위험이 있는 장소에서 작업을 할 때에는 안전모, 안전대를 지급하여 착용하도록 하여야 함.

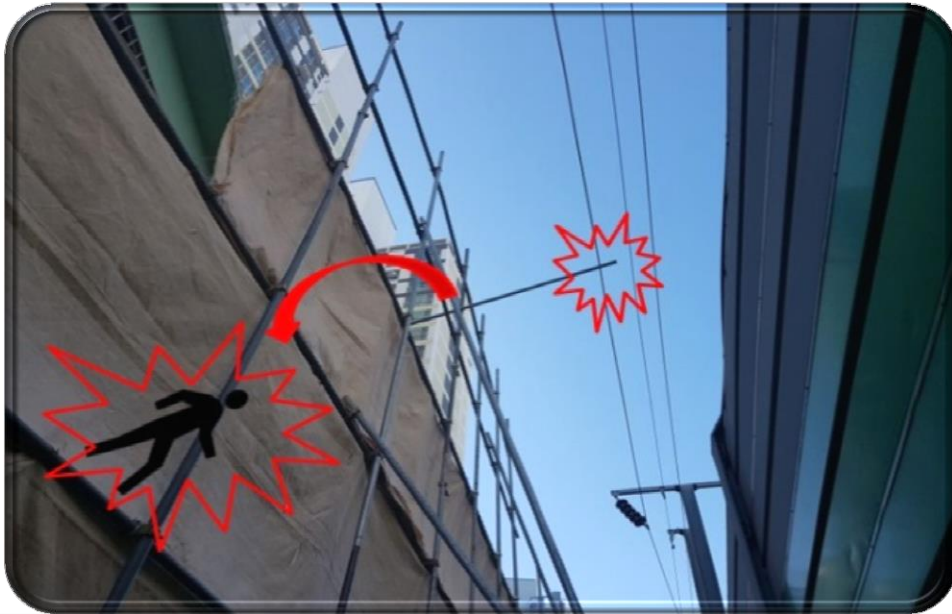
### 강관파이프 해체작업중 감전 후 떨어짐

2018.01.24(수) 08:16분경 부산광역시 북구 소재 00종합건설(주)/00역 뒤 도로개설공사 현장에서 철거 작업을 위해 외부 분진망과 구조물간 연결된 벽 이음 강관파이프를 해체 하던 중 벽 이음 강관파이프와 약 2m인근 철도 급전선에 접촉하면서 감전하여 약8미터 아래 바닥으로 떨어지며 사망한 재해임.

- **충전선로 접근방지 조치 및 방호조치 철저:** 충전선로에 대지전압이 50kV 이하인 경우에는 300센티미터 이내로 접근할 수 없도록 하여야 하며, 감전위험이 있는 경우에는 충전선로를 방호 차폐, 절연 등의 조치를 실시하도록 하여야 함.
- **떨어짐 방지 조치 및 개인보호구 착용 철저:** 사업주는 근로자가 떨어질 위험이 있는 장소에서 작업을 할 때에는 안전대를 지급, 착용하도록 하며, 외줄비계의 경우 외줄비계에 안전대를 체결하거나 안전대 부착설비를 추가로 설치하여 안전대를 체결하는 등 떨어짐 방지 조치를 하여야 하고, 감전위험이 있는 경우에는 근로자에게 절연용 보호구를 착용하여야 하고, 사전에 위험을 경고하는 감시인을 배치하여 근로자를 감전위험에서 보호하여야 함.
