## < 재해개요 >

- 2020. 02. 21(금) 11:04경 부산광역시 연제구 소재 단독주택(지상2층 1개 동) 용도변경공사 현장에서 1층 내부 작업 중 주택이 붕괴되면서 5명이 매몰되어 2명이 사망하고, 2명은 부상을 당함

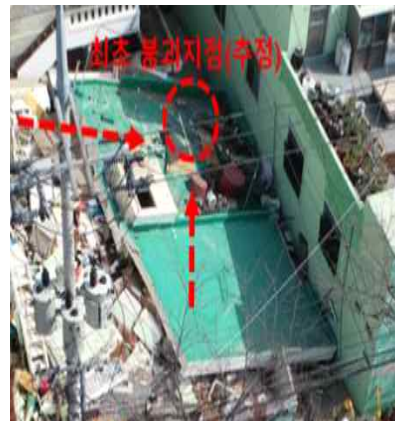
붕괴 후

- 시멘트 블록 조적조 구조 ⇒ 전단 및 비틀림 모멘트 발생 시 취약
- 준공 후 46년이 경과된 노후 건물 ⇒ 주요 구조부위 내력 저하
- 수직 증축, 거실 확장(내력벽 해체) ⇒ 하중 불균형 유발 및 잔여 내력벽 부담하중 증가

- 내력벽 해체 및 보강순서·방법 등 작업계획 미수립
- 구조보강 부족 상태에서 일부 내력벽 해체로 인해 슬라브와 잔여 벽체에 불안전성 유발
- ☞ 현장소장 경험에 의존하여 내력벽 임의 해체 및 구조보강 실시

### ✓ 기존 구조물 사전조사 철저

- 건물의 과거 구조변경 이력(특히 내력벽 해체 등의 변경사항)
- 현재 내력벽 등 주요 구조부의 위치 및 상태, 균열 및 노후화 등 여부
- 사전조사 결과의 기록·보존

### ✓ 해체 작업계획서 작성 및 준수

- 해체에 따른 건물 전체의 전반적 구조보강 계획
- 세부 작업순서 및 방법, 작업진행 단계별 안전대책
- 작업계획서 내용 해당 근로자에게 주지 및 작업 시 준수

### ✓ 구조물 안전성 평가 실시

- 내력벽 해체 시 건물 붕괴위험에 대해 안전진단 등의 안전성평가 실시
- 내력벽 해체 전 구조보강 지지대 설치에 대한 관련 전문가의 구조검토

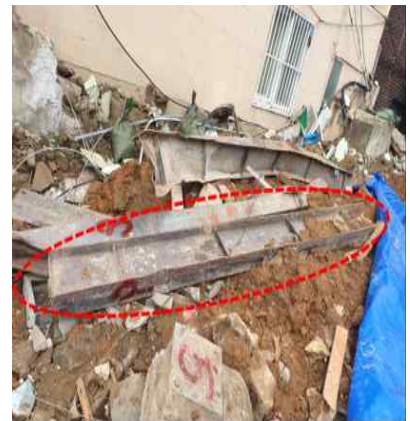
발견된 주요 구조보강 지지대

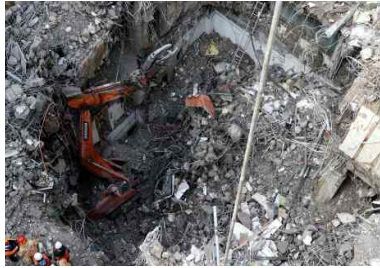
서울 낙원동 철거공사

- ✓ 2017. 1월 서울 낙원동 호텔 철거공사 중 붕괴 (2명 사망, 2명 부상)
- ✓ 2016. 7월 서울 홍은동 근생주택 용도변경 공사 중 붕괴 (1명 사망, 1명 부상)
- ✓ 2016. 8월 진주 근생숙박시설 리모델링 공사 중 붕괴 (2명 사망, 2명 부상)
