2020년도 9월 중대재해사례

Focus on 5

중대재해사례 5가지

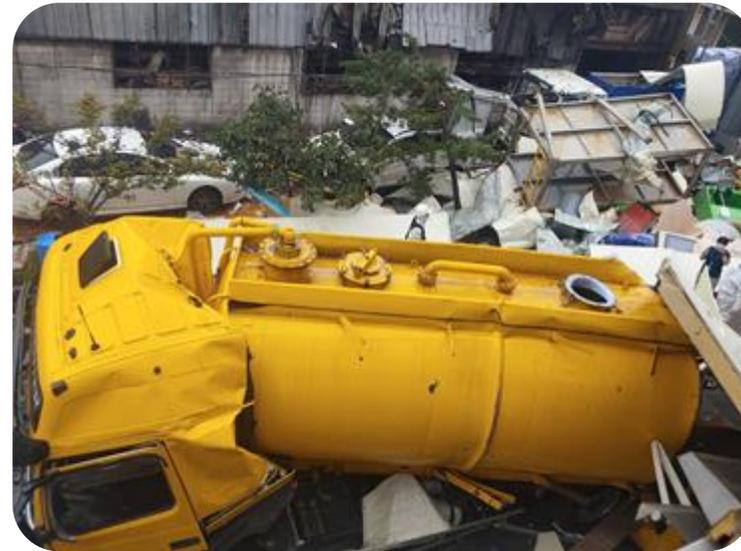
사고발생 폐기물 탱크로리

- ▶ 산화성 액체인 과산화수소는 강산, 강염기, 금속 성분 등과의 접촉 시 급격히 분해되는 성질이 있으나,
- ▶ 가성소다, 황산, 금속 분진 등의 수 차례 혼입으로 과산화수소가 급격히 분해되어 밀폐되어 있는 폐기물 탱크로리 내부 압력을 상승시켜 용접부위가 파열되면서 폭발

- ▶ 이상과압 생성시 압력을 해소하여 설비를 보호할 수 있도록 파열판, 안전밸브 등 압력방출 설비 설치

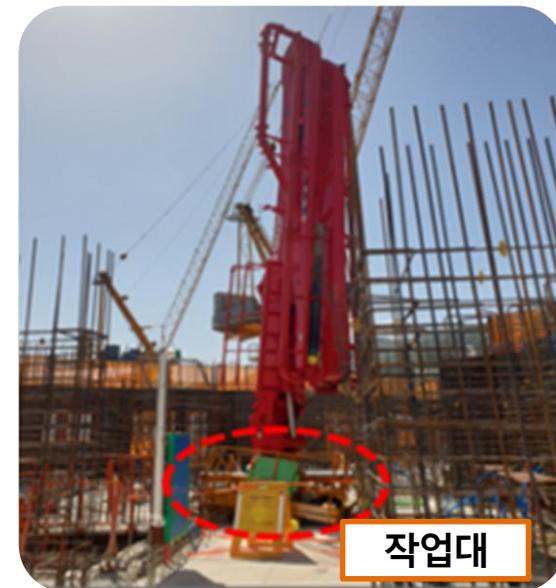
- ▶ 실린더 상승 후 CPB전체 하중을 지지하는 하부핀을 설치하였으나, 하부핀이 불안정하게 걸쳐져 있었던 상태에서 작업 중 충격 등으로 인해 하부핀 우측이 지지부위에서 이탈하면서 CPB 낙하
- ▶ 하부를 지나가던 작업자 1명이 CPB장비에 협착되어 사망하고, CPB 인상작업자 3명이 부상

사고발생 후

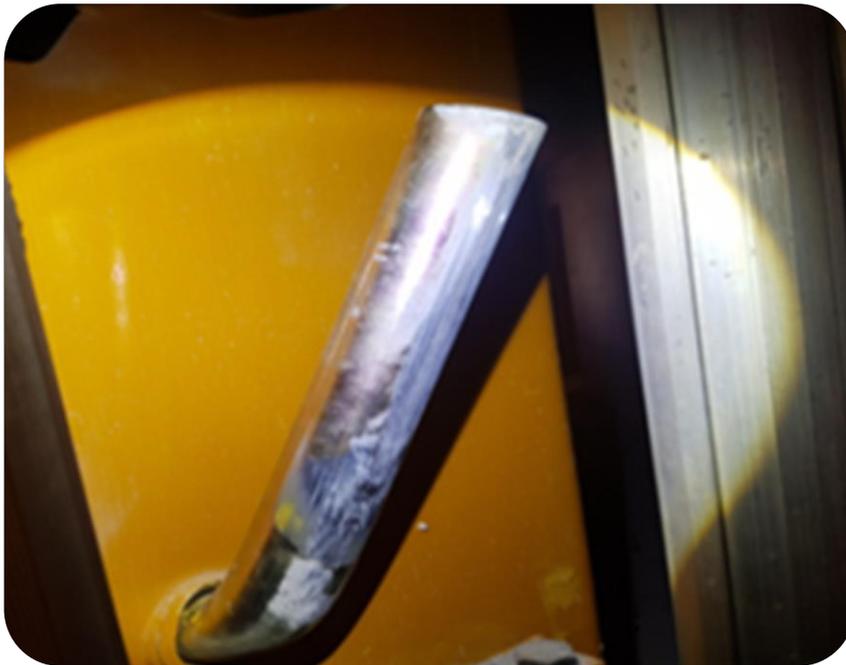
» 지지핀(하부핀)이 사고당시 충격으로 변형된 모습

하부핀 좌측

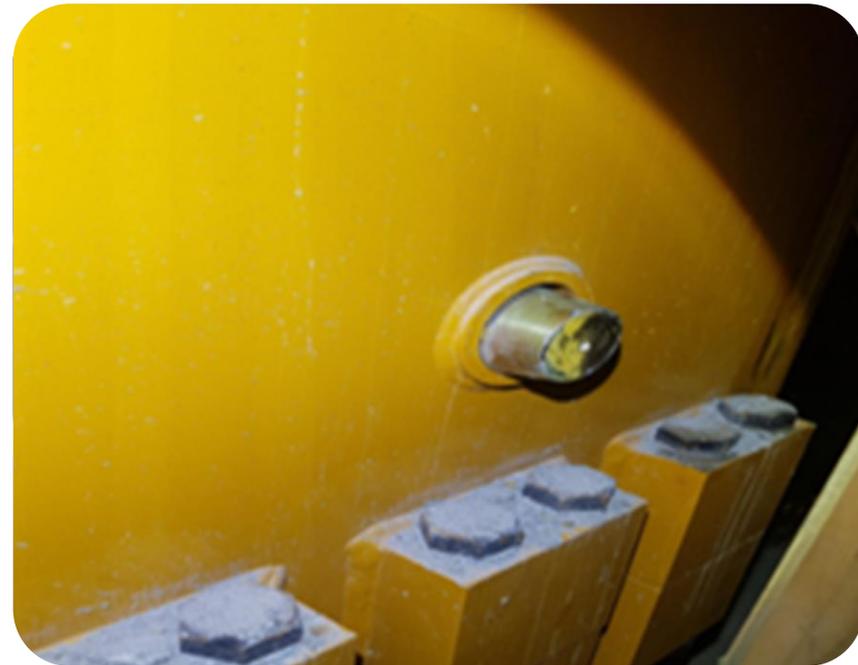
하부핀 우측

- ▶ CPB 인상 후 하부핀 설치 시 우측 지지부위 걸침길이 부족
- ▶ 후속 작업 시 충격으로 지지핀 우측이 걸침부위에서 이탈

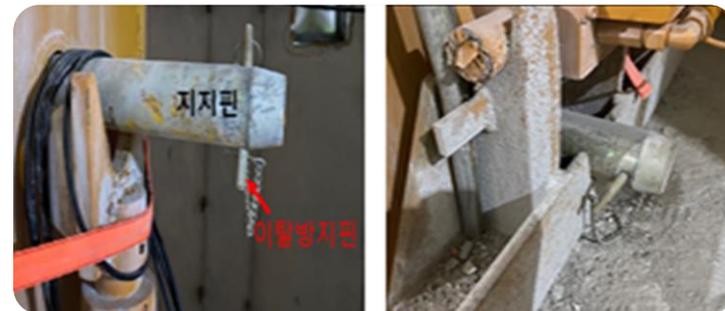
설치방법 개선 후(이탈방지핀 적용)

- ▶ 마스트 지지핀 표면 가공이나 분할핀 설치가 가능한 구조로 가공하여 양쪽 블록 프레임의 소정위치까지 핀이 돌출된 후 거치되도록 유도 하거나 지지핀 거치 후 이탈방지용 분할핀을 삽입하여 고정시킬 수 있는 방법으로 지지핀 구조 개선

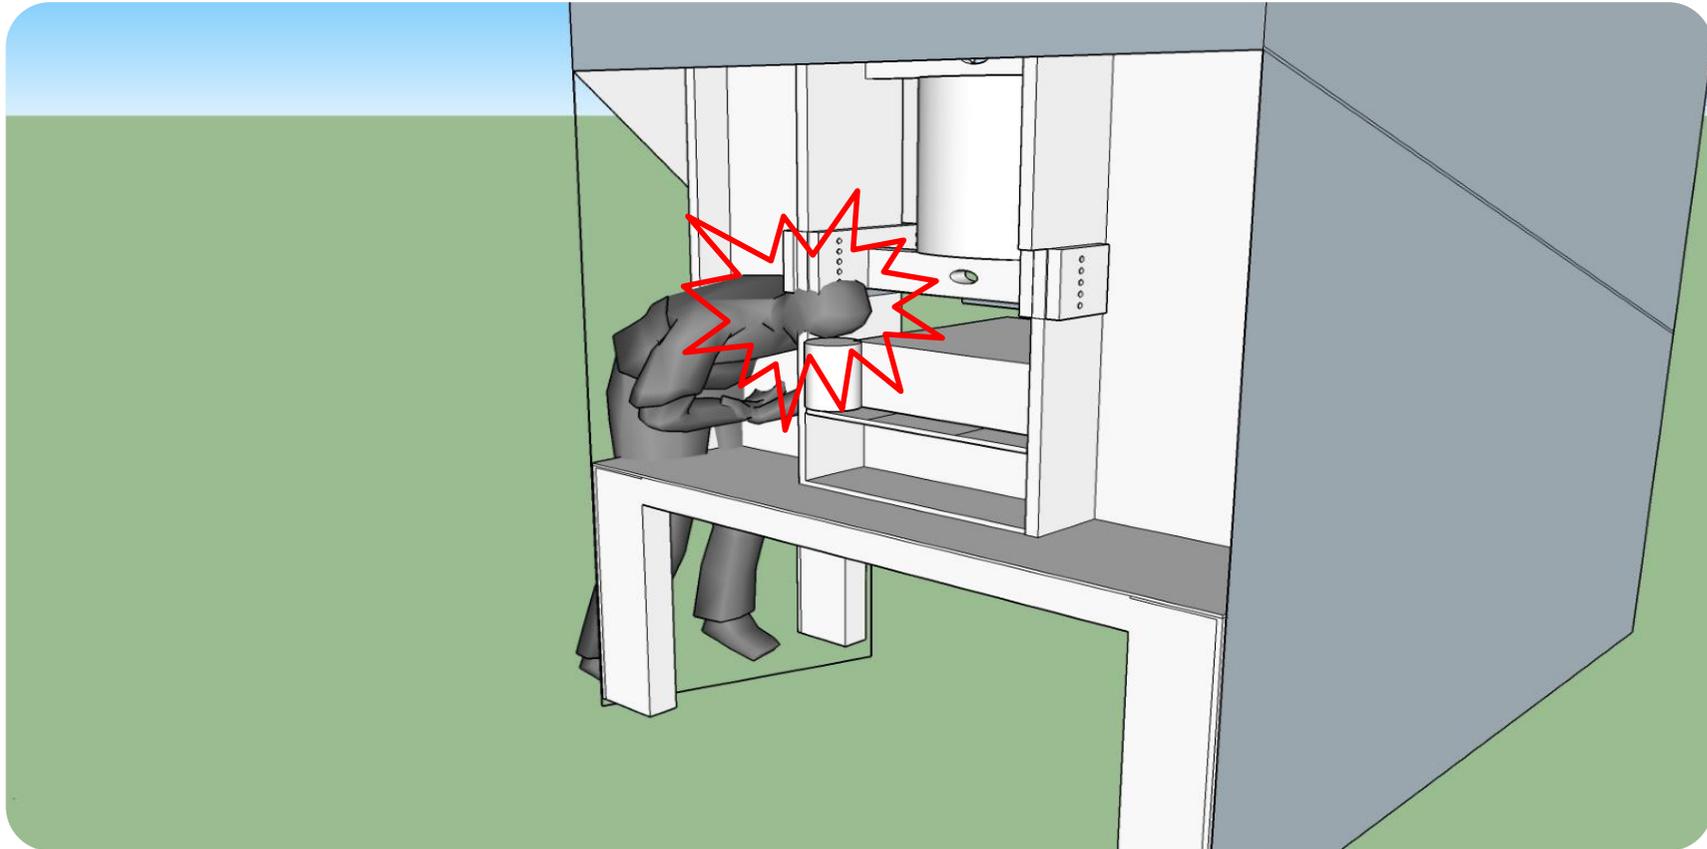
재해발생 추정도

발생 시간별	내용
사고 당일 12:30분 경	<ul style="list-style-type: none"> 메인 조작반 모니터에 프레스2, 3호기에 대한 이상 알람이 뜨자 피해자가 프레스3호기 전,후면의 안전문을 개방함 프레스3호기 전면에 위치한 에어호스 체결 상태를 점검한 후 프레스6라인 내부로 이동하여 별도의 운전정지 조치 없이 프레스2호기 후드아우터(보닛)아래 스크랩이 끼어 있는 것을 빼냄
12:35 ~	<ul style="list-style-type: none"> 스크랩을 제거하자마자 프레스가 가동되어 피해자 머리가 상(上)금형과 우레탄블록 사이에 끼는 사고가 발생하였으며, 사내 앰불런스 기사와 보건관리자가 현장에 도착하여 심폐소생술 하던 중 현장에서 사망함

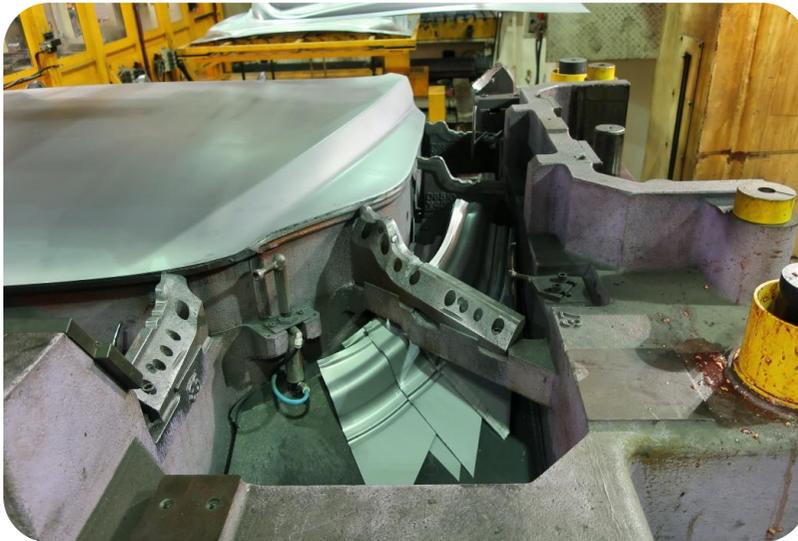
크랩 통로에 걸려있던 스크랩

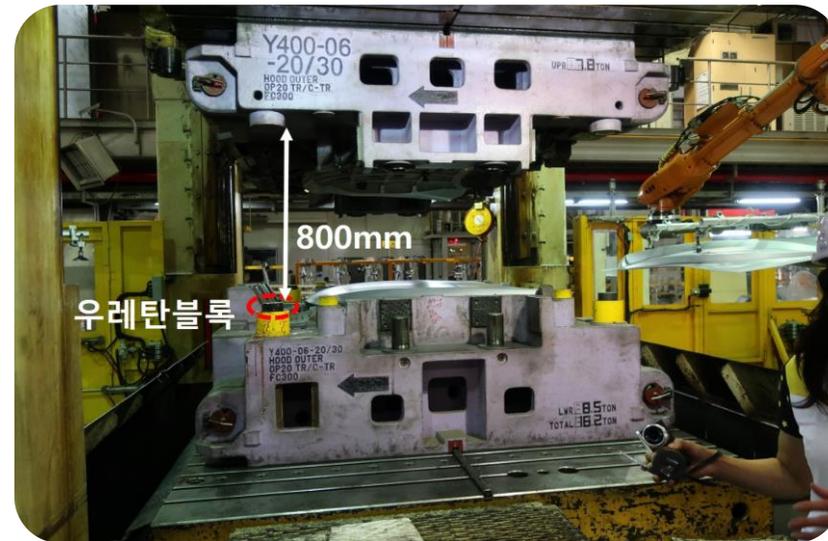
프레스2호기 상금형과 우레탄블럭 간격

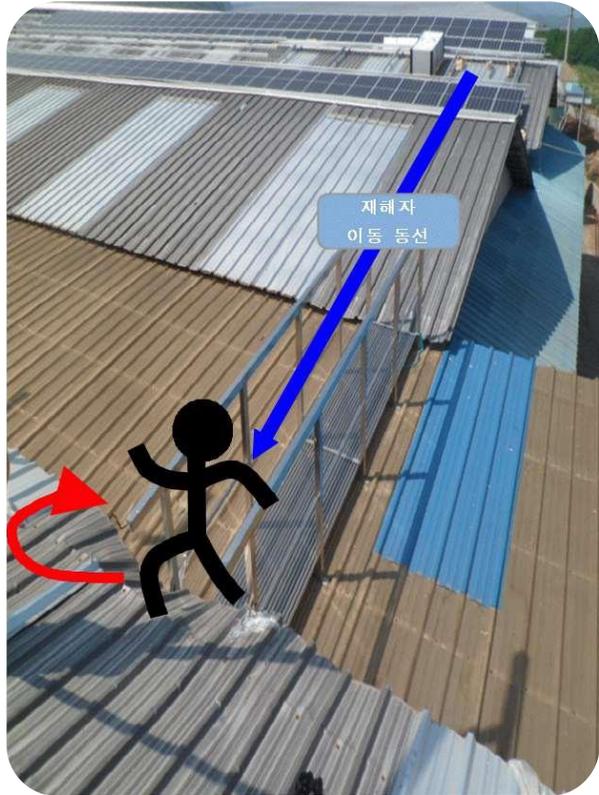
» 2020년 6월 7일(일) 09:30분경 ○○농장 태양광발전소 설치공사 현장에서
재해자가 휴식시간에 음료수를 가지고 지붕 사이를 이동 중 선라이트가
파손되면서 추락하여 사망한 재해

재해상황도

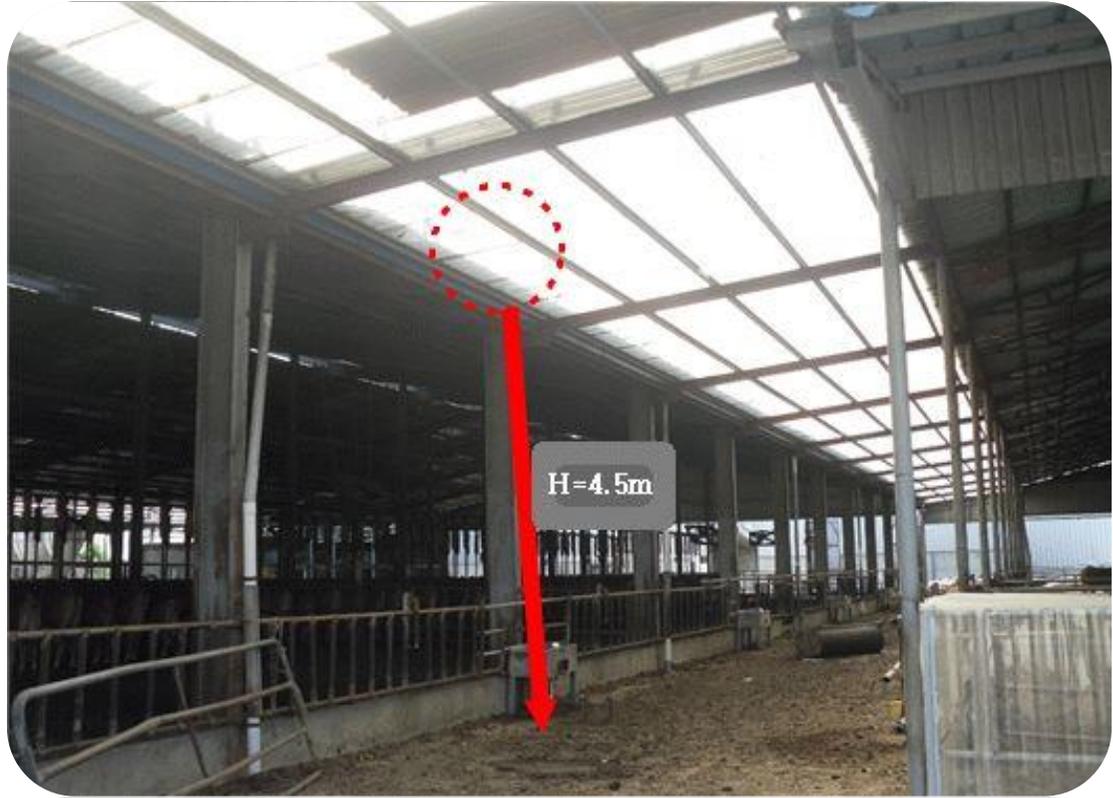
재해자가 떨어진 선라이트 하부 전경

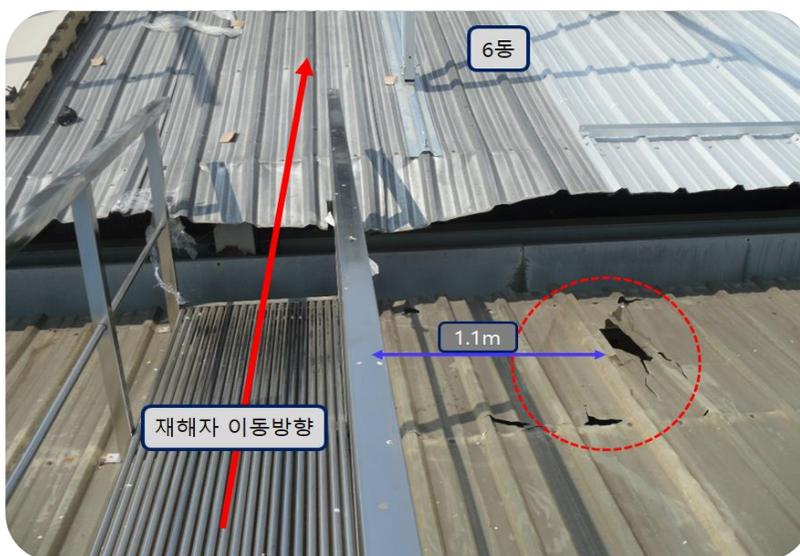
재해자 이동방향과 재해발생 지점

- ▶ 재해자는 안전모, 안전대 등의 보호구를 착용하지 않은 상태로 음료수를 양손으로 감싸 안고 구름다리를 통해 5동에서 6동의 지붕 휴식장소로 이동 중 이동통로의 상부 안전난간에 발이 걸리거나, 돌출된 지붕 강판을 밟고 몸의 중심을 잃어 선라이트 지붕을 뚫고 약 4.5m 높이에서 떨어져 사망한 것으로 추정

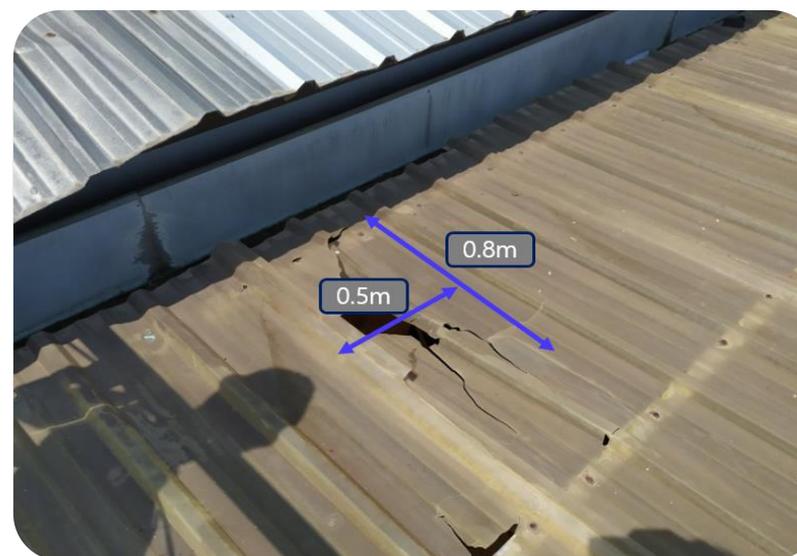
선라이트 파단형상

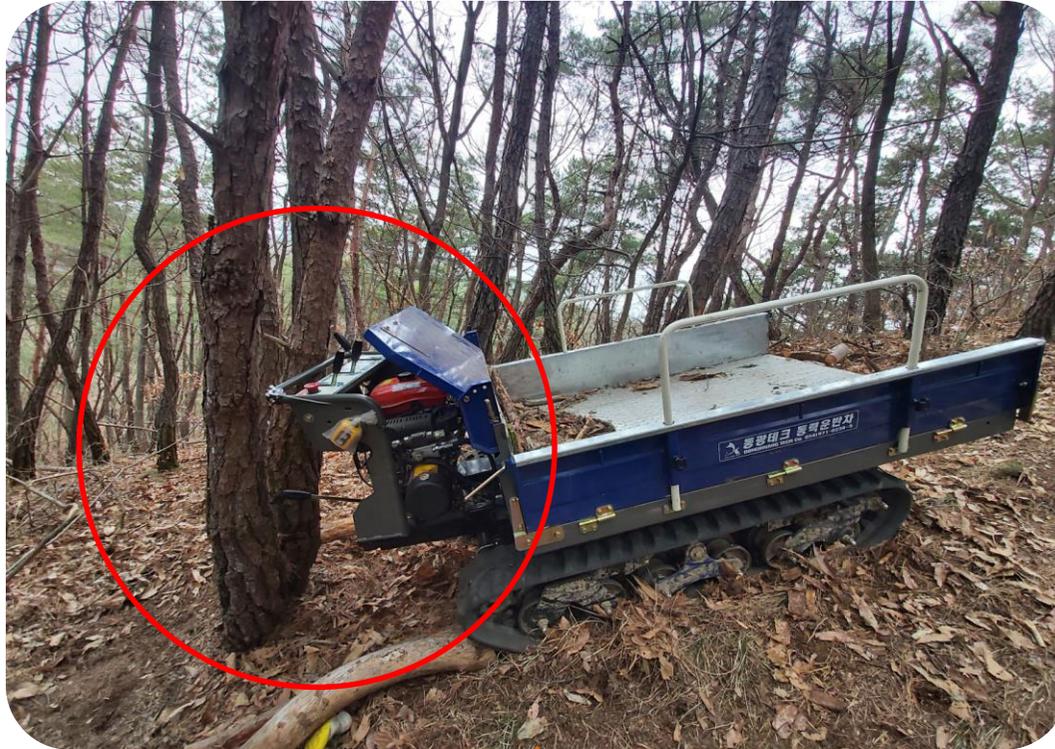
- ▶ 사고 당시 상황은 나무와 동력운반차(운전대) 사이에 피재자의 흥부가 협착됨.

사고 상황

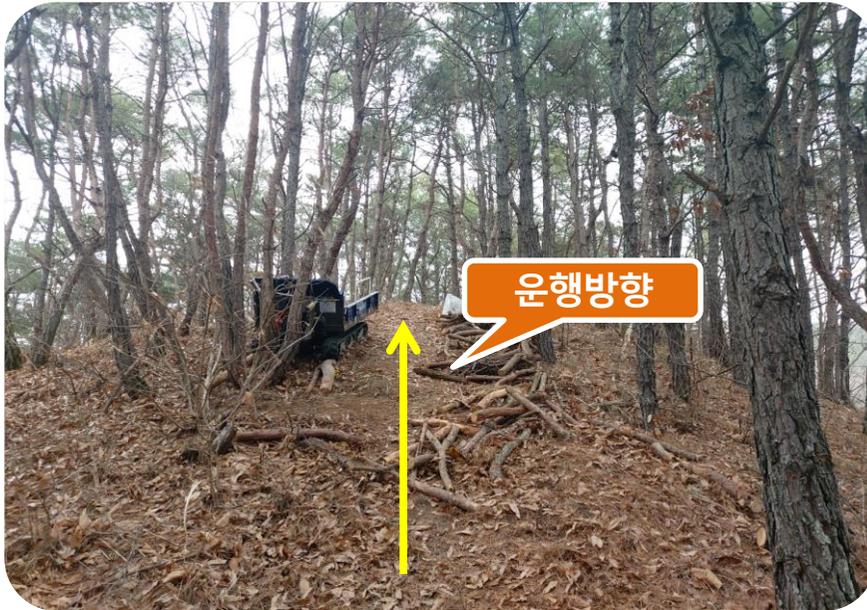
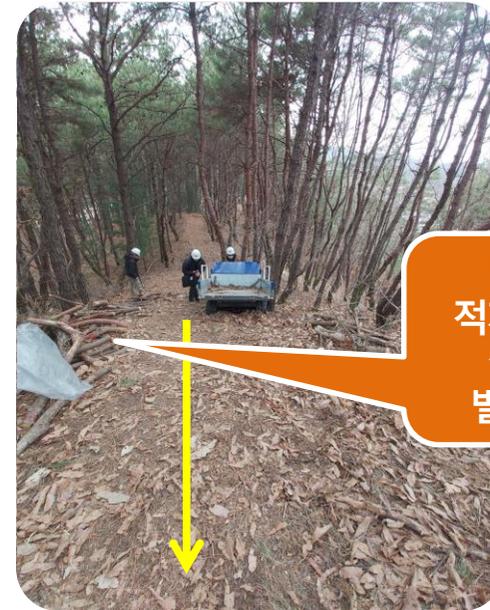
- ▶ 피해자가 사고 당시 동력운반차를 운행한 운반로는 주행구간이 오르막 구간으로 형성
 - 운반로 바닥은 일부 낙엽으로 덮혀 있었고, 종단 기울기는 약 24~26°로 측정
 - 노폭은 약 1.5~2m, 운반로 선형은 직선구간으로 볼 수 있음.

운반로 및 운행방향

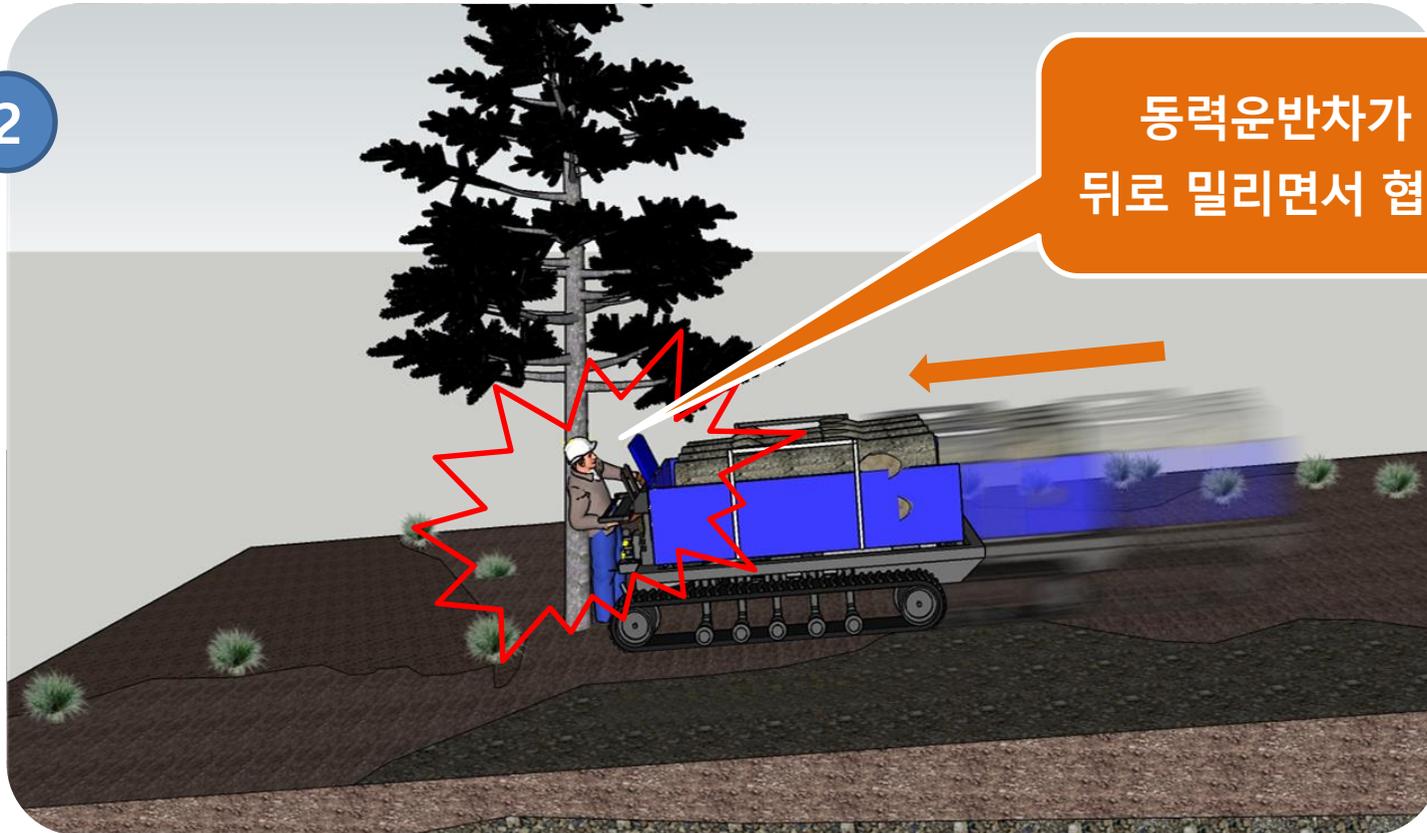
2

- » 피해자가 오르막 운반로를 운행하던 중 동력운반차가 뒤로 밀리면서 후면 나무와 동력운반차 사이에 협착된 것으로 보여짐.

동력운반차가
뒤로 밀리면서 협착
